## [ 6 ] 環境塩害と鉄筋コンクリートの耐久性

正会員 川 上 英 男 ( 福 井 大 学 )

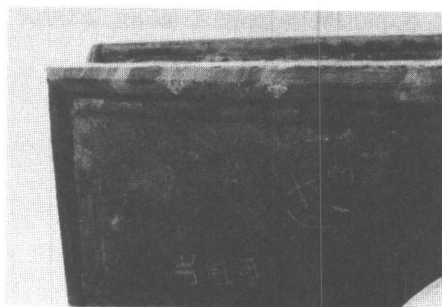
庇下面と外壁に鉄筋に沿ったひびわれが生じており、特に海に面する西側で著るしい。これらは鉄筋の発錆膨張によるもので、コンクリートの浮上り、肌離れを伴っている。屋根梁と基礎梁のひびわれは微細である。西側中央部西方に突出した屋根梁には巾2～3mmに及ぶひびわれがある。この部分のコンクリートは後述のように凍害を受けた疑いがある。

写真1 庇下側のひびわれ

なお、本調査例は損傷部全面にわたってかぶりコンクリートを斫りおとし、増筋と溶接金網を施してからサンドブラストで旧鉄筋の錆を落してコンクリートを吹付け、その上に塗膜防水を施したことを付記しておく。

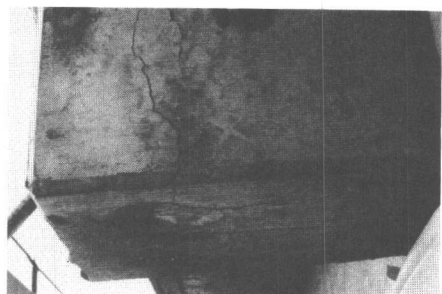
写真2 西側突出梁のひびわれ

表乾比重は平均2.29である（表3参照）。ただし西側突出梁先端のコンクリートは表乾比重が2.16と小さく、吸水率も12%と大きく、凍害による材質劣化の疑いがある。

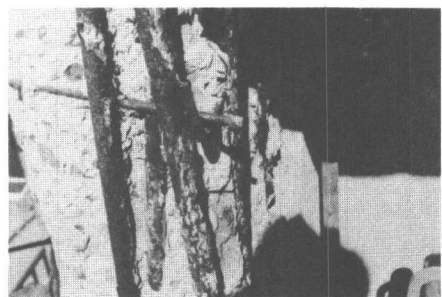
厚の小さい部分に被害が多い。西面の壁（かぶり厚約2.5cm）では9mm壁筋は一部の縦筋を除いて全面にわたって発錆し、多くは有効直径が5.8～7.8mmに細っていた。また柱でも腐蝕のために19mm主筋の有効径は17.4～18.8mmに、9mm帯筋では5.7～7.9mmに減少していた。これと同様の損傷は北面にも見られるが程度は西側よりも軽微である。後述のコア抜取りや中性化試験の際に調べた限りではかぶり厚が5cmを越える部分では鉄筋は健全であった。これらの損傷の程度をまとめるとおおよそ表1のようである。すなわち海からの波しぶきや風当たりを受けやすい部分に損傷が著しいという特徴が見られ、環境塩害とみられる。

写真3 西北袖壁上部梁定着筋の腐蝕

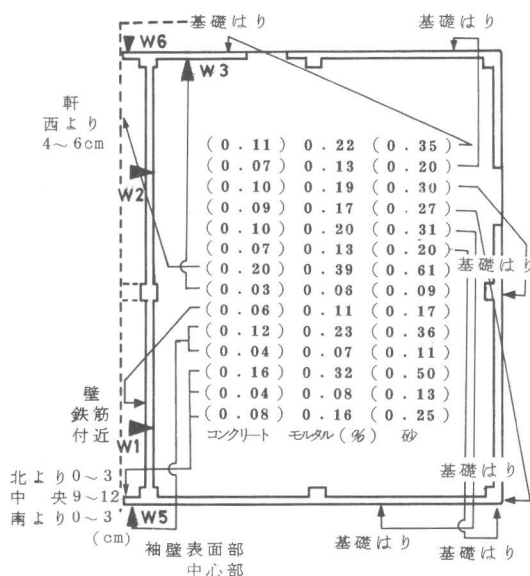
図3 塩分含有率（重量%）

モルタル中の塩分含有量の最も大きいのは西側軒先で0.39%である。海側の壁は表面近くで0.32%，鉄筋付近で0.11%を示している。壁厚中央では0.06～0.08%である。

これら塩分含有量の多少は、前述の建物の損傷の程度と傾向が一致しており、波しぶきを浴びる度合を示しているものとみなすことができよう。

施工当時、そのレデーミクストコンクリート工場では海砂を使用していなかったので、これらの塩分は竣工後に外部から滲透したものをみなされる。JASS 5の塩分許容値を大きく上廻るこれらの分析結果は、環境塩害を改めて見直す必要を示すと共に、この種の環境にある構造物に海砂を用いる場合には一段と慎重な配慮をうながすものといえよう。

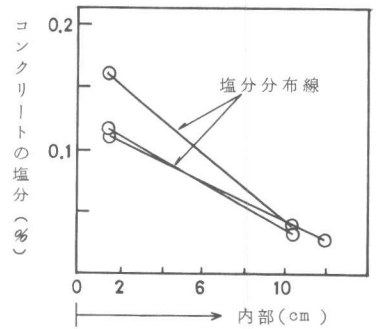
図4 塩分分布

環境塩害に対しては、コンクリートの表面から内部にゆく程塩分含有量が減少する一般的傾向は、鉄筋周辺部の塩分量を問題にするときの基本的事項である。この塩分分布を本調査例で見ると、図4のようである。塩分分布の報告は比較的少なく、今後の研究の蓄積が待たれるところである。

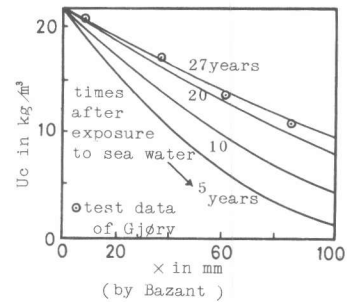
図5 海水に接する場合の塩分分布線

Bazant<sup>2)</sup>は海水に接する場合に対し、塩分のコンクリート中への拡散現象に対するモデル解析結果を図5のように与えている。経年と共に直線に近づくことが示されている。
