## [42] 鉄筋コンクリート橋の塩害について

本調査研究は、昭和38年に沖縄県国頭郡の一般国道58号に架設され、延長308m、幅員8mのRCT桁橋とランガー橋の混合橋である塩屋大橋を対象にしている(図-1)。本橋は湾口に位置して海水飛沫を受けているため、コンクリート部のひびわれ、剝離が著しく、昭和49及び50年にかけて鋼板接着および樹脂注入による補修を行っている。その後、補修部周辺に新たなひびわれが発生し、その塩害対策を迫られている状態である。

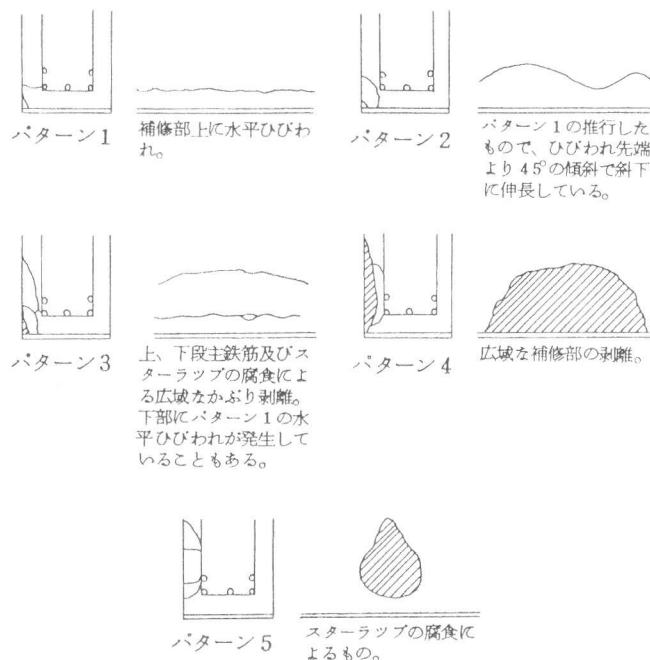
図-2 ひびわれパターン

本調査では、主桁、横桁および床板について、ひびわれ発生位置、ひびわれ幅、ひびわれ長さ等の状況を詳細に調査を行っている。コンクリート中で鉄筋の腐食生成物の体積膨張が種々のパターンのひびわれを発生させている。本対象の橋梁の様に、鋼板接着により主桁底面を拘束した場合はさらに複雑となる。主桁側面に表われているひびわれ発生状況を分類すると図-2に示すパターンになる。

パターン1が最も発生しやすいパターンで、隅角部の補修部上部に発生している主鉄筋に沿った水平ひびわれである。前述の場合よりも腐食が急激に発生した場合がパターン2である。ひびわれ先端部が側方に浮き出して、45度の傾斜で下方へ伸長し下段鉄筋に達している。パターン3はパターン1の進行した状態で、広域な剥離状のひびわれが発生している。断面の復元を行った補修部が広域に剥離して側方に浮上りしているのがパターン4である。パターン5は腹部の局部に表われたかぶりの剥離である。これ等の損傷は、補修時に内部塩分の除去が困難であったこと、補修部以外の箇所新たに塩分が浸透したことによるものと思われる。

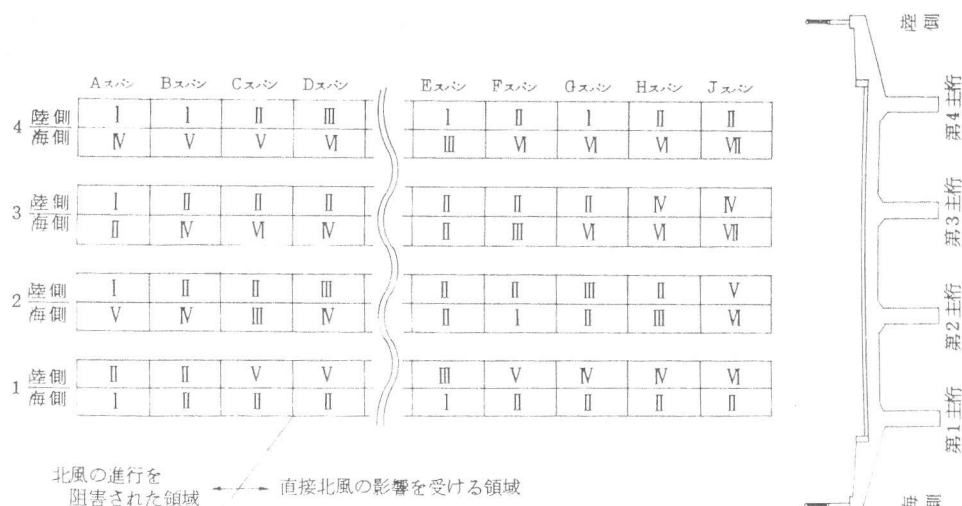
図-3 損傷分布図

この様にして損傷の程度にランクをつけ、各主桁側面毎にまとめると図-3のようになる。この図には冬季の季節風の影響を直接受ける領域と、北部の陸地により北風の進行が阻害され、回折した風の影響を受ける領域を示している。

損傷の著しいランクⅥおよびⅦが南側スパンJの海側面に表われていることは、南側橋台で碎波した海

水飛沫が桁側面に多量に付着していることを示している。陸側第4主桁の海側面に、ランクⅣ～Ⅶが分布していることは、碎波の飛沫の吹き上げの影響を最も受け易い位置関係を示している。さらに、第1主桁の海側面を除いた内側に位置する海側面27中、17側面がランクⅣ～Ⅶの損傷を受けていることは、干満時の汀線での碎波の影響を強く示している。

第1主桁の海側面及び第4主桁の陸側面の様に、常時風雨にさらされた位置では塩分付着が少なく、付着しても乾燥が早いいため桁内部への浸透が少なく、ランクⅠ～Ⅱの損傷の程度である。しかし、第1主桁陸側面では損傷が大きくなっていることに注意すべきである。スパンEの損傷が少ないことは、この位置において水深が深く、碎波が少なくなっていることに関係している。

前述の様に橋台及び汀線での碎波及び風向による影響を強く受ける位置において、損傷が著しく表われていることは、外部から損傷を発生させる要因が強く作用していることを示している。

- (1) 外観調査結果をランクⅠ～Ⅶに分類して図に示してみると、損傷の程度と桁の位置との相関性が明瞭になっている。即ち、橋台での碎波による飛塩の桁面への付着が最も大きい場所で著しい損傷をもたらしている。次に汀線での波の碎波が風により吹き上げられ、桁側面に塩分が付着したことによる損傷であり、外側に面していない内側面で水分を伴って付着したことによるものである。又、外側に面した面では損傷が少ない。
- (2) 塩分量の分布図は、北風と橋台碎波の影響を明らかに示している。北側面に多くの分布量を示し、さらにその浸透深さも大きい。
- (3) これらの調査から、本橋の損傷は外的要因である塩分の浸透によって発生したものであり、環境条件が最も重要な要因であることがわかる。従って、この様な位置に架設される橋梁については、鉄筋の防食について特別な配慮が必要となる。さらに、浸透含塩量の多い場合の補修工法についての検討を早急に必要としている。

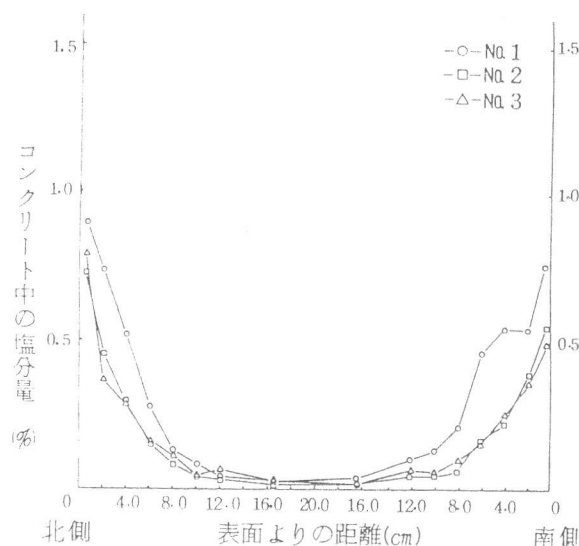
図-5 塩分量分布図(北側コア)

塩分量測定のために切断された試料を高速度微粉砕機にかけ、粉碎粒径を0.15mm以下にする。その試料を絶乾状態にした後、10gをとり出し、100℃の蒸留水を加える。100℃で15分沸騰させた後に常温まで放置し、煮沸前重量になるまで蒸留水を加える。上記試料をろ過した後、卓上デジタル塩素イオン計でイオン濃度を測定しNaCl量を算出している。塩分量分布を図-5、6に示している。これらの図で、分布勾配が北側と南側で大きく異なっていることが注目される。

このことは、南側が北風の影響を強く受け、さらに、南側横桁(図-6)について、碎波を強く受ける北側に塩分量が多くなっている。この傾向は図-5の北側横桁についても同様である。

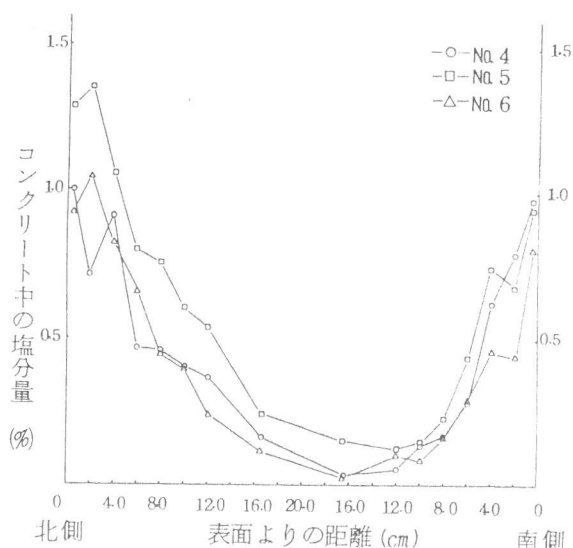
図-6 塩分量分布図(南側コア)

塩分量は図-6の南側横桁が著しく、北側面で $0.93 \sim 1.36\%$ の値を示している。南側面でも、 $0.80 \sim 0.97\%$ の値である。この様に塩分量と同時に浸透深さも大きく、北側面で $16\text{ cm}$ にも達している。これらの図から施工時に混入された量は比較的低く、近似的に $0.02 \sim 0.04\%$ 程度と推定される。
