[214] し尿浄化槽におけるコンクリートの劣化調査報告

正会員 田村 博 (日本建築総合試験所)
 正会員 高橋 利一 (日本建築総合試験所)
 正会員 ○斉藤 広志 (日本建築総合試験所)

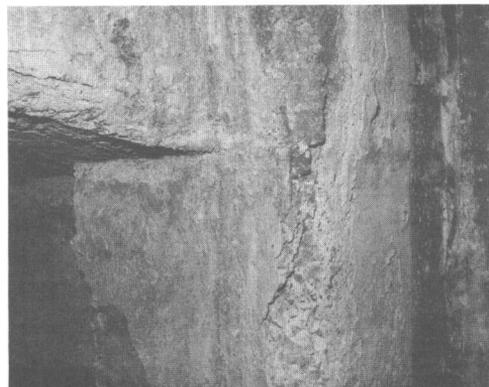
写真-1 柱、梁隅角部のひびわれ、剥落

各浄化槽内部の損傷状況を目視観察した。その結果、A槽においては特に損傷が著しく、柱、梁の隅角部のひびわれ、コンクリートの剥落（写真-1）、壁および天井スラブの躯体表層部分の劣化が認められ、また柱および梁下端においては、かぶりコンクリートが剥落し、鉄筋が露出して腐食している箇所も認められた。B槽およびC層においては、A槽において見られた損傷ほど著しくはないが、液上の柱、梁、壁および天井スラブにおいてコンクリート躯体表層部分の劣化が認められ、特に排気口の付近で顕著であった。

予備試験として損傷が著しい部分のコンクリート塊を採取し、これについて粉末X線回折および蛍光X線による元素の定性分析を実施した結果、液より発生する硫酸成分がコンクリート中の酸化カルシウムと反応して硫酸カルシウム水和物を生成し、そのためコンクリートが膨張し、ひびわれの発生ならびにコンクリートの剥落等の損傷に至ったものと考えられた。これより、各浄化槽の液下および液上の柱、壁、天井スラブより計10本のコンクリート・コアを採取し、図-2に示す如く試料調整を行なった後、これを分析用試料とした。

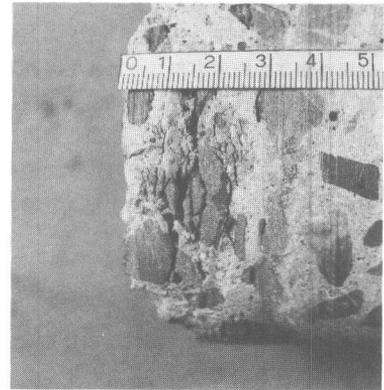
写真-2 コアの劣化した部分

試料調整を行なう前にコンクリート・コアの表面状態を目視観察した。その結果、損傷が認められたコアはいずれも液上の部分で採取したものであり、A槽液上より採取したコアは、コンクリート躯体面より内部へ約30mm程度、B槽およびC槽より採取したのものについては約10mm程度劣化しており、コンクリートが白色または褐色に変色している部分あるいは骨材の割れが認められた(以下、これを「コアの劣化した部分」と呼ぶ。写真-2)。

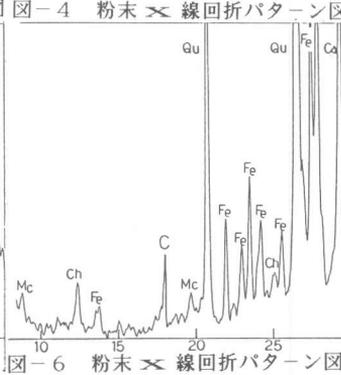
図-5 粉末X線回折パターン図

試料調整を行なった分析用試料について表-1に示す回折条件で試験を実施した。その結果、液上の損傷の著しい部分より採取したコンクリート・コアでかつ「コアの劣化した部分」では、硫酸カルシウム水和物およびエトリンガイトが同定された(図-3~5)。コンクリートの未中酸化部分の試料においては、水酸化カルシウムのピークを確認することができ、そのほとんどのものについて硫酸カルシウム水和物およびエトリンガイトは同定されなかった(図-6)。

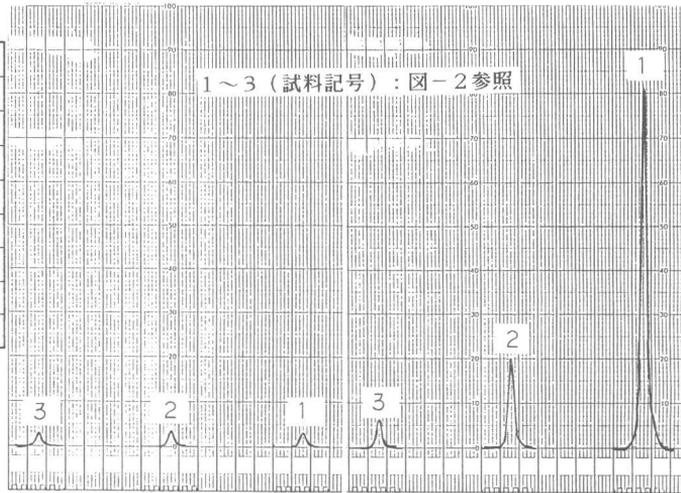
図-7 蛍光 X線分析パターン図 図-8 蛍光 X線分析パターン図

試料調整を行なった分析用試料について表-2に示す分析条件で試験を実施し、硫酸の含有量の程度を確認した。その結果、液下より採取したコアの分析用試料については、コンクリート表層部分と躯体内部の硫酸はほとんど同程度のピークを示していること(図-7)、また粉末X線回折の試験結果もあわせて考えると、この部分

のコンクリート中の硫黄の含有量は健全なコンクリートと同程度のものであると考えられる。液上より採取したコアの分析用試料については、損傷の著しい「コアの劣化した部分」およびその近傍のコンクリートでは健全な部分（液下のコンクリート）に比べ、はるかに多量の硫黄のピークが確認でき、また躯体内部の未中性化部分のコンクリートにおいても若干高いピークを示すものがあった（図-8）。

なお、参考までにコンクリート中の硫黄の定量分析を行なった結果、含有量のごく微量のものが0.10~0.20%（平均0.14%）、少ないものが0.23~0.36%（平均0.28%）、多いものが1.10~3.35%（平均1.93%）、非常に多いものが4.45~5.35%（平均4.83%）であった。因に、コンクリートの単位容積質量を2300kg/m³、セメント量を320kg/m³、セメント中の三酸化硫黄を3%（J I S R 5210（ポルトランドセメント）の普通ポルトランドセメントの規格上限値）と仮定し、コンクリート中の硫黄量を換算すると0.167%となる。これを試験結果より得られた硫黄の含有量の平均値と比べてみると、ごく微量以外のものはすべてこの値を上回り、これらについては外部より硫黄が混入したことは明らかである。

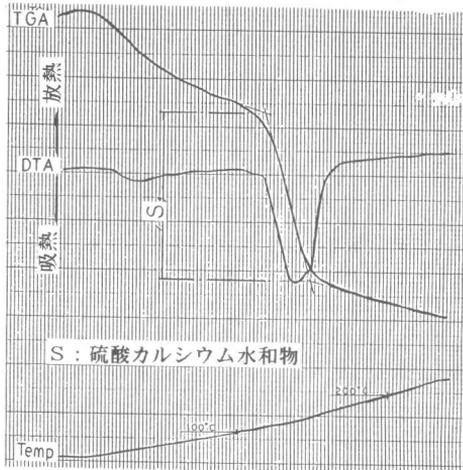
図-9 示差熱分析パターン図

曲線（TGA曲線）よりエトリンガイトおよび硫酸カルシウム水和物が確認されたものについてはその量を概算した。その結果、X線分析試験において硫酸カルシウム水和物が同定され、コンクリート中の硫黄の含有量が非常に多く認められた「コアの劣化した部分」のみに、DTA曲線およびTGA曲線において硫酸カルシウム水和物特有の変化がみられ、その含有量は11.96~19.62%（平均15.14%）であった（図-9）。

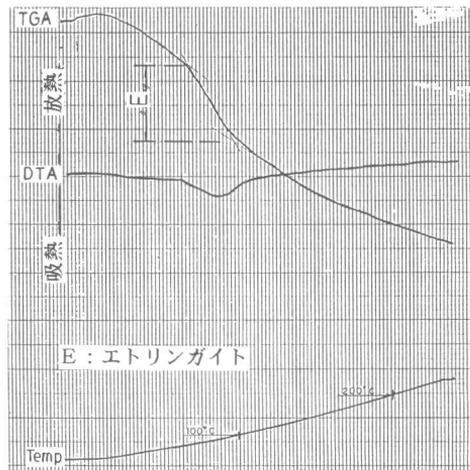
図-10 示差熱分析パターン図

また、この「コアの劣化した部分」よりさらに躯体内部の硫黄の含有量が多いコンクリート部分においても1.75~5.12%（平均3.12%）のエトリンガイトが確認できたが、X線分析試験において水酸化カルシウムが認められ、かつ硫黄の含有量が微量または少量のものについては、ほとんど硫酸カルシウム水和物はもちろんエトリンガイトも認められなかった（図-10、11）。
