[1086] ガラス繊維と超速硬セメントを用いた吹付けモルタルの施工例

正会員○内田美生（住友セメント 製品事業部）

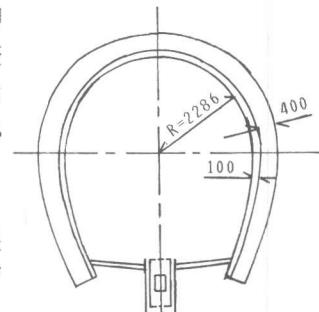
図-2 補修トンネルの断面図

補修を実施したトンネルは、供用後76年を経た非電化単線トンネルである。図-2に補修トンネルの断面図を示す。また、トンネルの覆工はレンガ造で、補修前の劣化状況としては、凍害及び経年によるレンガ表面の劣化や肌落が顕著で、1部に目地切れによるレンガのゆるみも認められた。また、目地及びレンガ表面からの浸透水による漏水があり、冬季にはこれがつららまたは結氷となり、導水工による集水とレンガ表面の風化防止対策が必要と考えられる。

GRC吹付け終了後約3ヶ月経過した時点での補修トンネルを追跡調査した結果によると、GRC吹付けモルタルは仕上げ吹付けがないためガラス繊維が表面に見えモロイ感じがするが、ひびわれは全く認められず、漏水跡も認められなかった。一方、同時に施工したポリマーセメントモルタル吹付けは、導水工付近を中心にひびわれが認められ、漏水及び漏水に伴なう黒い斑点が認められ、ガラス繊維によるひびわれ抑制効果が伺い知れる。なお、GRC及びポリマーセメントモルタルの双方ともたたき点検の結果は良好で、本来の施工目的であるレンガの風化防止対策として十分に目的を達成していると思われる。

GRC吹付け工法による施工は、上記トンネルの中央付近の長さ10m(施工面積約 150m^2)の区間で、吹付け厚さを10mm、仕上げ吹付けは無しで実施した。施工工程は以下とした。

①高圧洗浄機による付着煤煙及び劣化したレンガの除去

②導水工による集水

③欠損部穴埋め等の下地処理

④ガラス繊維補強超速硬セメントモルタルの吹付け工

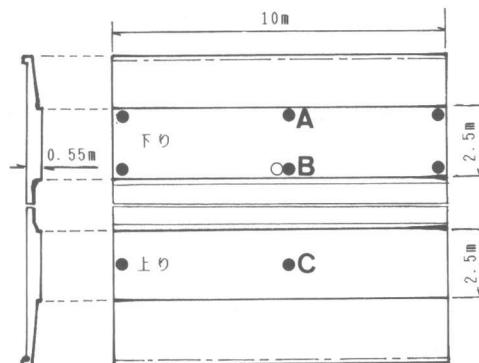
図-3 補修橋梁の概略図

補修を実施した橋梁は、図-3に示すような形状寸法のもので、桁高が小さいたためたわみが大きく、また腹鉄筋のかぶりが小さいため腹鉄筋にそったひびわれが多数発生している。これまでにも、ひびわれへの樹脂注入やライニングが実施されているが、十分な効果を得るには至っていない。そこで、本橋梁の補修工法としてGRC吹付け工を下面から行い、桁高を若干大きくし、補強効果を期待した補修工事を実施することとした。

GRCによる吹付け補修は、図-3に示した橋梁の桁部全体（下

面及び側面)に、厚さ5cm(GRC=45mm, 仕上げ吹付け=5mm, 施工面積約50m²)の吹付けを行ふこととした。このGRC吹付けによって増加する死荷重による曲げモーメントは3%程度で、鉄筋応力度に対してもほとんど問題となる。また、桁を全断面有効とした場合の設計上の列車荷重と衝撃による緩応力度は、本構造物の構造上、補修後でもかなり大きく算定されるが、ガラス繊維による補強効果は、この点に対しても有効と考えられる。

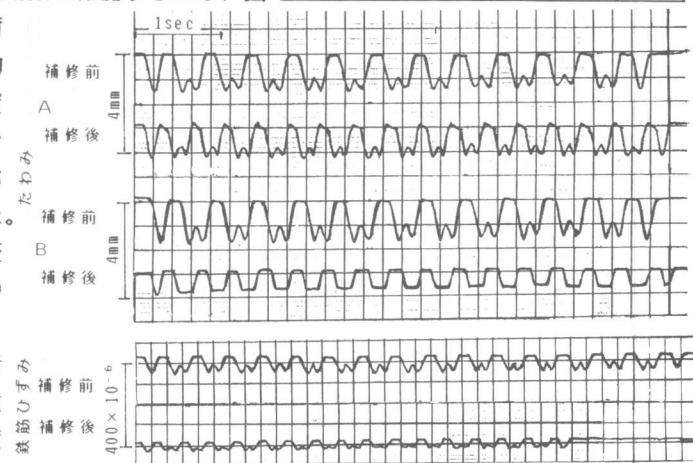
図-5 補修前後の動的測定結果の一例

測定結果の平均値の一覧を表-6に、補修前後の測定結果の一例を図-5に示す。

これらの結果に基づくと、桁剛性の変化に伴ない、列車荷重による鉄筋ひずみは1/2程度に減少し、また、構造物のたわみも40%程度小さく、顯著な補強効果が認められた。
