## [1082] 塗膜によるRC構造物の保護について

正会員 ○大城 武（琉球大学工学部）

正会員 谷川 伸（東亜合成化学工業研究所）

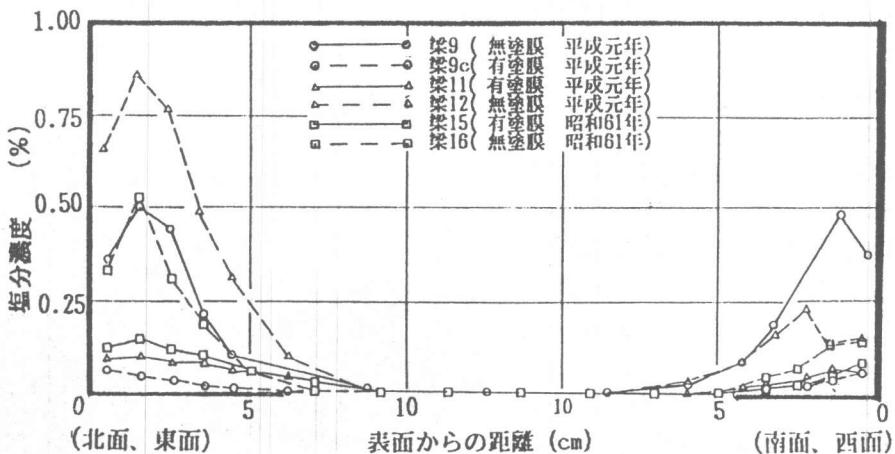
図-2 塩分濃度分布図（無塗膜部）

梁及び柱の可溶性塩分濃度の測定結果を図-2～4に示している。無塩部の梁の塩分濃度分布を図-2に示し、暴露期間2年3ヵ月と5年3ヵ月の測定結果を比較をしている。コア採取位置は図-1に示しているが、無塩部の梁11と15が北側に位置し、最も海側に隣接した塗膜部である。また、梁12と16は南側で陸側に位置し、無塗膜部である。

塗膜施工前の3ヵ月間に侵入したもので、3年経過後の梁11の塩分濃度は表面近くで減少し、内部深く浸透している。このことから塩分濃度の平均化の傾向を示唆している。無塗膜部の梁16と12の比較は、海側（北面）及び陸側面（南面）共に塩分濃度の増加を示しているが、特に海側面において著しいことがわかる。このことは外部環境の影響を強く表している。また、塗膜及び無塗膜部の梁11と12の塩分濃度を比較すると絶対量で大きな差があり、塗膜による遮塩効果を確認することができる。

南北方向の無塗膜部の梁9及び9Cから東西に各々1本のコアを採取し、試験結果を塗膜及び無塗膜部について図-2に示している。無塗膜部の梁9は、東面が西面の塩分濃度より大きくなっている。これらの結果から、塩分濃度は北（海側）、東（海側）、西（海側）、南（陸側）の順に少なくなっており、外的塩分環境との対応が表れている。

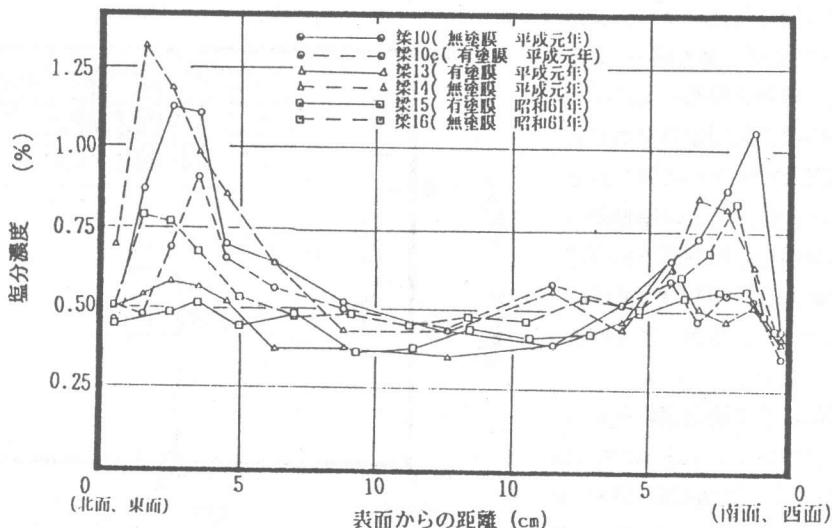
図-3 塩分濃度分布図（有塩部）

有塩部の梁の塩分濃度を図-3に示している。無塗膜部の梁14と16を比較すると、3年経過に伴って海側（北面）及び陸側面（南面）共に外部から著しい塩分浸透が表れている。南北方向の無塗膜部の梁10の塩分濃度分布は、無塩無塗膜部の場合と同様に、東面が西面よりも大きく、東側で海塩粒子の付着が大きいことを表している。

塗膜部の梁13と15の比較では、外部からの塩分供給が塗膜施工後に阻止されているため、表面近くで塩分濃度の増加は見られない。しかし、内部塩分が表面へ移動する現象のため、表面近くで増加する傾向にある。この様に、有塩部については塗膜及び無塗膜部共に表面近くで塩分濃度の増加があり、このことが鉄筋腐食の主要因となり腐食はさけられない。

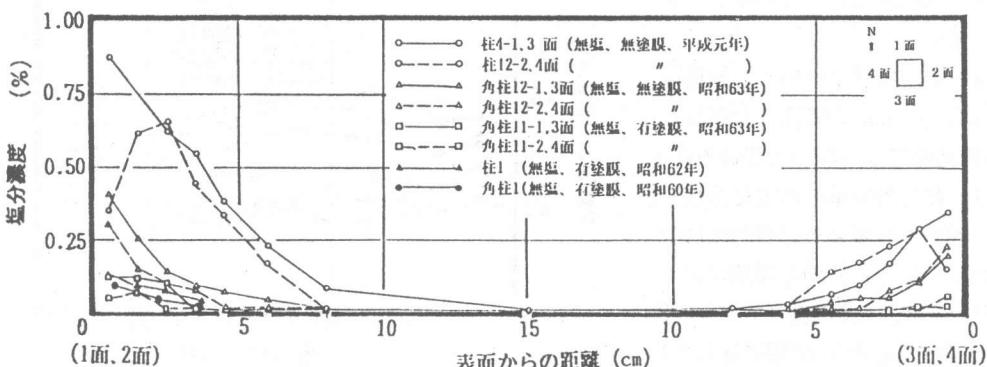
図-4 塩分濃度分布図（無塩部）

無塩部の柱の塩分濃度の経時変化を、塗膜及び無塗膜部について図-4に示している。無塗膜部の柱は、暴露期間5年3ヶ月の柱4(1-3面)及び柱12(2-4面)、4年3ヶ月の角柱12を同図に示している。これらの柱では、北及び東に面する1面及び2面の塩分濃度が他に比較して大きくなっている。塗

膜部の柱は、4年3ヶ月時の角柱11(1-3面, 2-4面)、3年3ヶ月の柱1、及び1年3ヶ月時の角柱1(1面)を示している。これらを比較すると、3年の期間においても塗膜の遮塞性のため塩分濃度は増加していない。また、角柱11には、面ごとの差が表れてなく、外部からの塩分浸透量の少ないことがわかる。ここで、表面近くの塩分濃度は、梁の場合と同様に、塗膜施工以前の3ヶ月間に浸透した塩分と考えられる。これらの分布状況から塗膜による遮塞性の効果が明らかになっている。

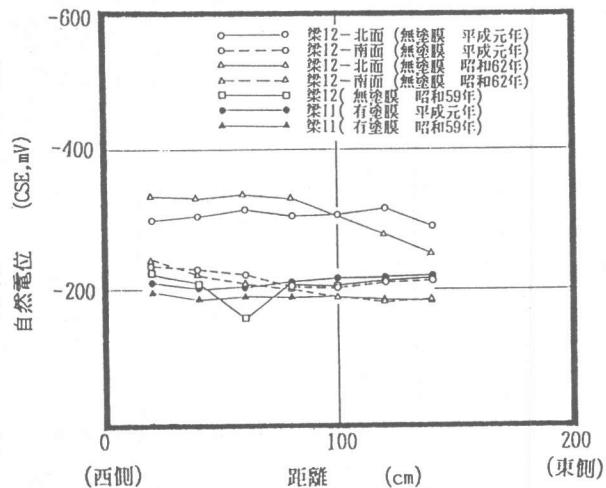
図-5 自然電位の経年変化（無塩部梁11,12）

無塩部の梁11と12について、初期値と5年経過後の値を図-5に示している。無塗膜部の梁11は、海側と陸側面の初期値の平均に対して、両面共に実質的に同じ値を表している。しかし、無塗無塗膜部の梁12の場合、海側面では初期値の平均に対し5年間で平均100mVと卑へ移行しているが、陸側面では移行が少ない。

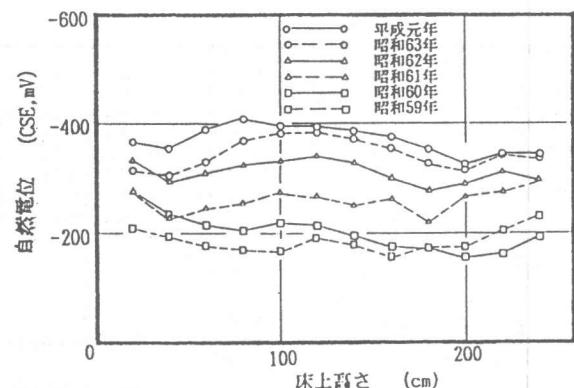
図-6 自然電位の経年変化（無塩無塗膜柱4）

無塗膜部の柱の測定値の平均の経時変化について、無塩部の柱4の結果を図-6に、有塩部の柱10を図-7に示している。無塩部の柱4に表れている様に、平均値は経時に卑へ移行している。これに対応して腐食環境が悪化していることを表している。

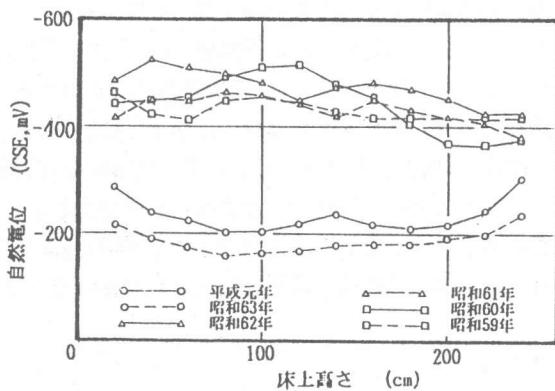
図-7 自然電位の経年変化（有塩無塗膜柱10）

有塩部の柱10について、初期値で-400～-450mVの範囲に分布し、3年経過時では-450～-500mVの値となり、経時的な電位の変化はない。この傾向は有塩部の代表的な性状を表している。鉄筋の発錆によるクラックが1年後に現れており、3年経過時で最大3mmの幅に達していた。この時点できぶりのコンクリートを除去し、鉄筋に防錆剤を塗

布し、ポリマーセメントグラウト剤を圧力注入したプレパクトコンクリートで断面修復を行っている。その結果、4年後の自然電位は-200mV前後まで貴に移行し、5年後では前年より40mVとわずかに卑に移行している。修復後に自然電位が貴へ移行する傾向は無塩部の柱5についても表れている。柱5については、3年経過時に柱の一部をプレパクトコンクリートで補修を行っているが、補修前に-350mVに移行していた自然電位は、補修後には-180mVと貴に移行しており補修の効果が表れている。
