## 論文 セメントペーストと酸との反応特性

上田 洋\*<sup>1</sup>・高田 潤\*<sup>2</sup>・立松 英信\*<sup>3</sup>

**キーワード：**セメントペースト、酸劣化、濃縮層、酸性霧

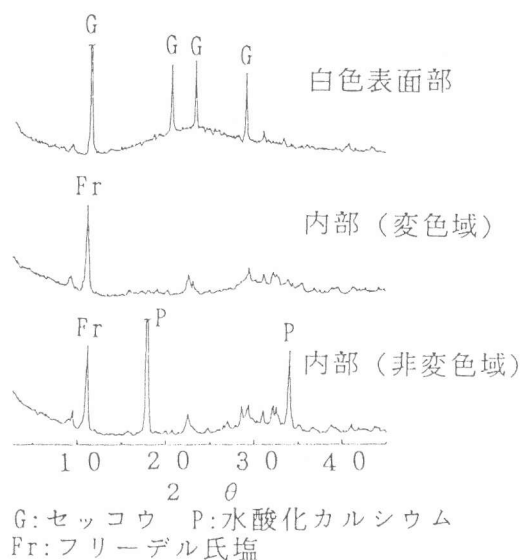
図-1 粉末X線回折分析結果

図-1に、白色表面部、内部の淡灰色変色域および非変色域におけるXRD分析結果を示す。白色表面部ではセッコウ( $\text{CaSO}_4 \cdot 2\text{H}_2\text{O}$ )が生成しセメントペースト組織が崩壊しているほか、内部の変色域においても非変色域と比べ $\text{Ca}(\text{OH})_2$ の存在が認められず、劣化が進行している。

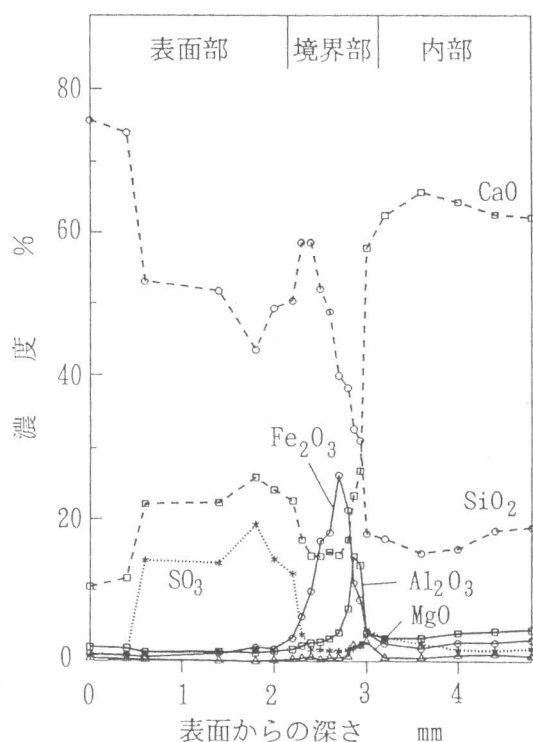
図-2 HCl溶液2箇月浸漬結果

次にHCl溶液に2箇月浸漬したセメントペーストについて、表面部と内部との境界付近におけるEDXA分析結果を図-2に示す。図の左側が表面部で右側が内部である。 $\text{CaO}$ 量は内部では60%を越えているが境界部および表面部では少なくなっており、これは表面部においてCaが酸の浸食により溶出しているためであると考えられる。また表面部の $\text{CaO}$ 量は22~26%であり、境界部における15%よりは多いが、この部分は $\text{SO}_3$ も多いことから、XRD分析の結果ともあわせるとセッコウが生成している箇所である。なお、この箇所は $\text{SiO}_2$ 量が非常に多く、シリカゲルの生成が推測される。

境界部を詳しく分析するとFeの濃縮層がみられるが、これは $\text{H}_2\text{SO}_4$ による下水管劣化で認められたFe層[1]と同一であると考えられる。またFe層の他にAlの濃縮層、さらに、わずかではあるがMgの濃縮層が認められ、これらの濃縮層は3箇月浸漬した結果(図-3)ではより明かである。今後Fe層の呼称にあわせてAlの濃縮層をAl層、Mgの濃縮層をMg層と呼ぶこととする。なお、これらの濃縮層は表面側からFe層、Al層、Mg層の順に存在し、 $\text{HNO}_3$ 、 $\text{H}_2\text{SO}_4$ に浸漬した場合にも生成した。

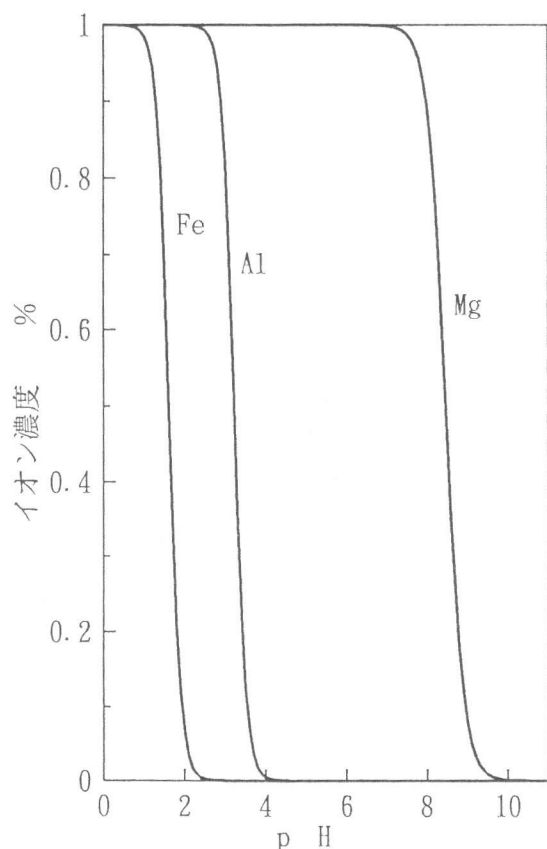
図-4 溶液のpHとイオン濃度

式(1)～式(3)の反応について式(8)に従って計算した結果を図-4に示す。この図から各イオンの沈着するpHは、Feが概ね1～2、Alが2.5～3.5、Mgが8～9であり、Fe、Al、Mgの順に沈着するpHが高くなる。

によるものであり、各部のpHは白色表面部が概ね1～2以下、Fe層が1～2、Al層が2.5～3.5、Mg層が8～9程度になっていると考えられる。

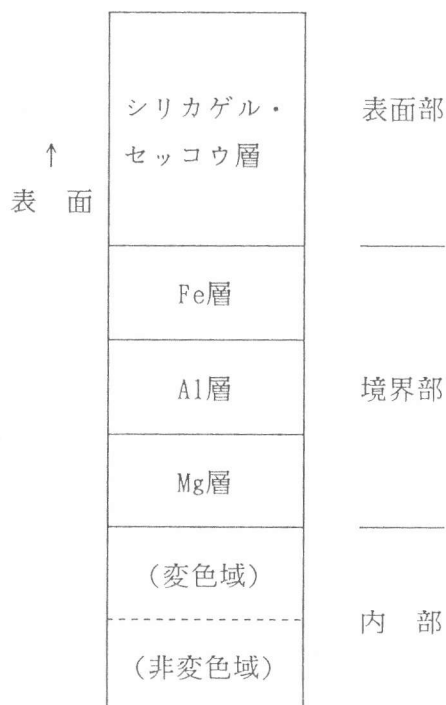
図-5 強酸により劣化したセメントペーストの構造

(1) 強酸により劣化したセメントペーストでは、白色表面部、境界部、内部の淡灰色変色域および非変色域に分けられ、それらの境界は肉眼的にもはっきりと認められる。白色表面部ではセッコウ( $\text{CaSO}_4 \cdot 2\text{H}_2\text{O}$ )が生成してセメントペースト組織が崩壊し、内部においても淡灰色変色域では $\text{Ca}(\text{OH})_2$ の存在が認められない。

(2) 境界部では表面側からFe、Al、Mgの順に濃縮層（Fe層、Al層、Mg層）が生成する。これは

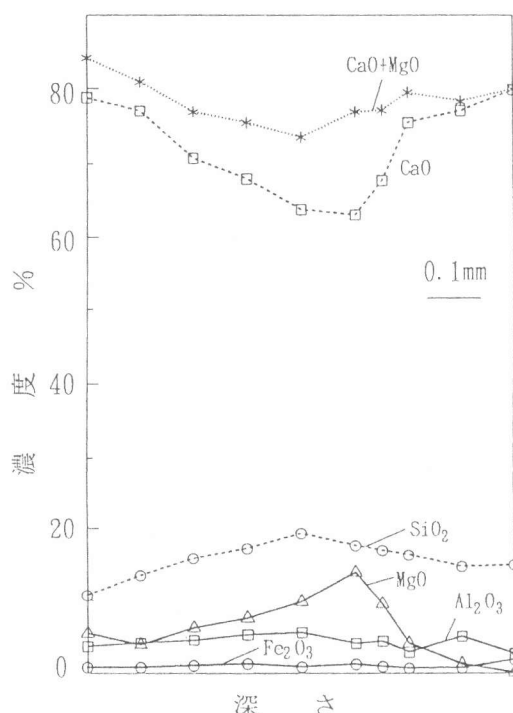
図-7 酸性霧劣化コンクリートの分析結果

この灰色の層付近におけるセメントペースト部のEDXA分析結果を図-7に示す。図の左側が変色域で右側が健全部である。この図から境界付近にはMgの濃縮層(Mg層)がみられ、このMg層の位置は目視観察における灰色の層と一致する。なお、酸への浸漬でみられたFe層、Al層はここでは明確には認められなかった。また、Mg層が存在する箇所においてはCaOが少なくなっているが、CaOとMgOとを加えた値はほぼ一定である。このことか

ら、Mg層においてはMgがCaの一部を置換している可能性が考えられる。

Mg層が現れ、Fe層、Al層が明確に認められなかったことから、このコンクリートがおかれていた環境は以下のように推定される。すなわち、Mgは溶出するが、Fe、Alは溶出しない程度のpH環境下（pH 8～9よりは低いが、pH 2.5～3.5よりは高い）に長期間晒されていたためにMgのみ溶出して濃縮層を生成したと考えられる。この結果は、表-1における赤城山での酸性霧のpH測定値と一致する。通常、炭酸化を生じただけであればMg層は生成しないと考えられるので、Mg層の存在は当該コンクリートが単に炭酸化を受けただけではなく、酸性雨・酸性霧などのより強い酸の影響も受けていたことを立証している。
