## 報告 自然電位・分極抵抗法による鉄筋腐食現地追跡調査

要旨：鉄筋腐食を非破壊的に検査する手法として、自然電位及び分極抵抗法を採用し、主たる損傷要因が中性化である実構造物を対象に10年間追跡調査を行った。その結果、自然電位分布図では、周辺部に比べて電位が卑な値を示す箇所の存在が、経年により明確に認められることから、鉄筋腐食発生を追跡調査する手段として自然電位法は有用である。ただし、中性化腐食に対して実用化するには、自然電位とはつり調査結果との整合性が不十分であること等から、さらに広汎な検討が必要である。また、分極抵抗法を補修効果の評価に用い、鉄筋腐食の進行が認められないことを確認した。

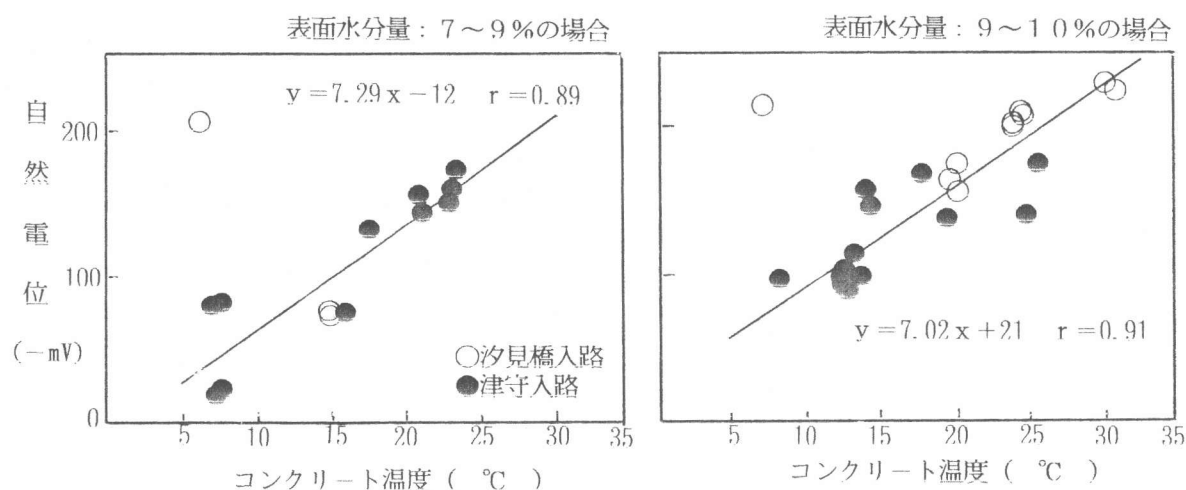
図-1 自然電位とコンクリート温度・水分との関係

自然電位はコンクリート温度や水分量の影響を受けて変化するので、電位による評価を行うためには補正方法を確認する必要がある。水分計による測定は、どの範囲・存在形態の水分を評価しているのかといった問題点もあるが、同一箇所において繰り返し測定を行った結果、そのばらつきが小さかったので指標として採用した。本調査では、昭和63年に津守及び汐見橋入路において、コンクリート温度10～25℃の範囲で、表面水分量が7～9%の通常の状態と、9～10%の非常に湿った状態とに分類して自然電位を測定し、自然電位とコンクリート温度との相関関係図（図-1）を作成した。

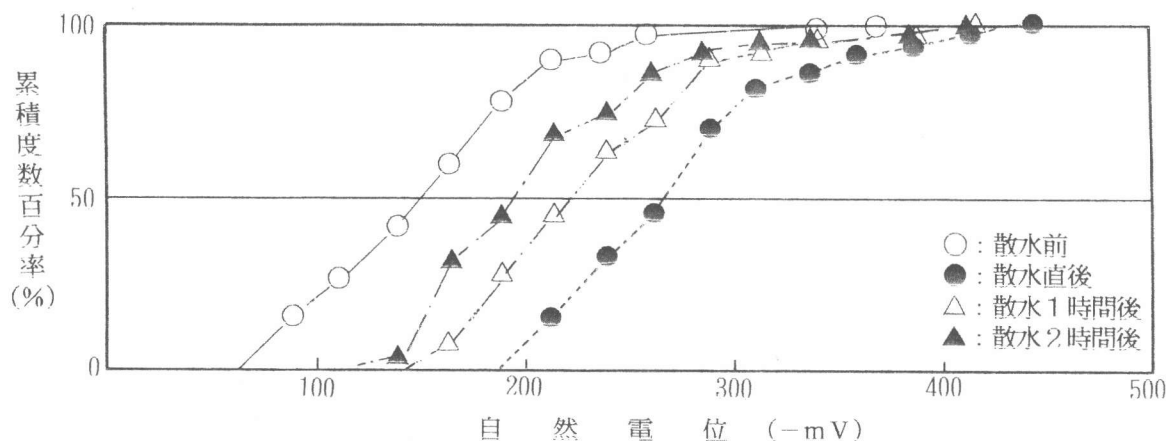
図-2 水分含有量の変化による自然電位累積度数分布の経時変化

また、コンクリートの水分量による自然電位の変化例として、平成5年度における測定結果を図-2に示す。自然電位が散水により50～100mV程度卑化した後、時間経過による乾燥につれて、見かけ上徐々に貴化していく状況が認められる。

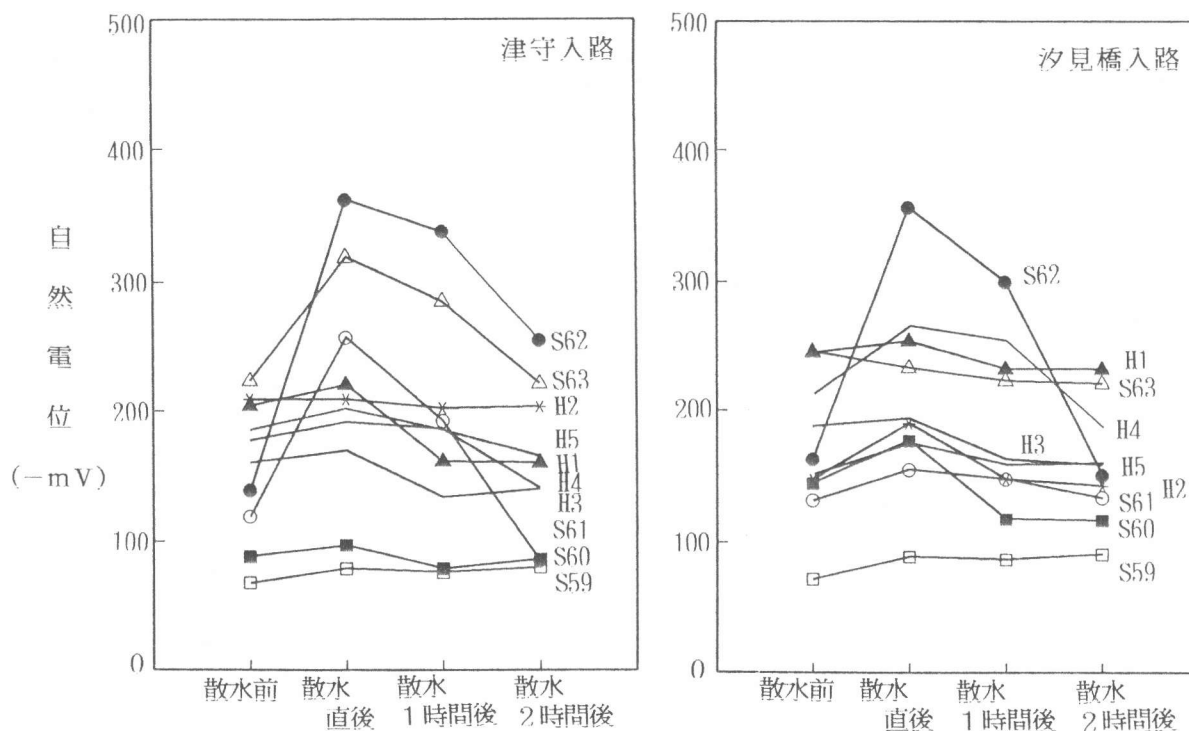
図-3 自然電位中央値の経年変化

自然電位の経年変化を図-3に示す。これらの図は、各年度における測定値を、図-1に示した補正式を用いて、「昭和59年度の散水養生前」を基準とした値に換算したものである。津守入路及び汐見橋入路とも、昭和59年度の測定開始以来、自然電位が徐々に卑な方向へ変化した。昭和62～63年度あたりをピークとして、原因が不明であるが、以降は逆に貴な方向へとシフトしている。そして、平成2～5年度の間において、バラツキはあるものの、ほぼ同程度の数値で推移している。昭和59年度の初期値と平成5年度の値を比較すると、津守入路では10

0～200mV程度、汐見橋入路では50～100mV程度卑化している。追跡調査を開始してから約10年が経過し、自然電位中央値の分布が卑な方向へ移動しているものの、乾燥時でも-150～-250mVと安定した領域であること、また、ひびわれや浮き等といった外観変状の進行も認められないことから、著しい腐食状況ではないと考えられる。

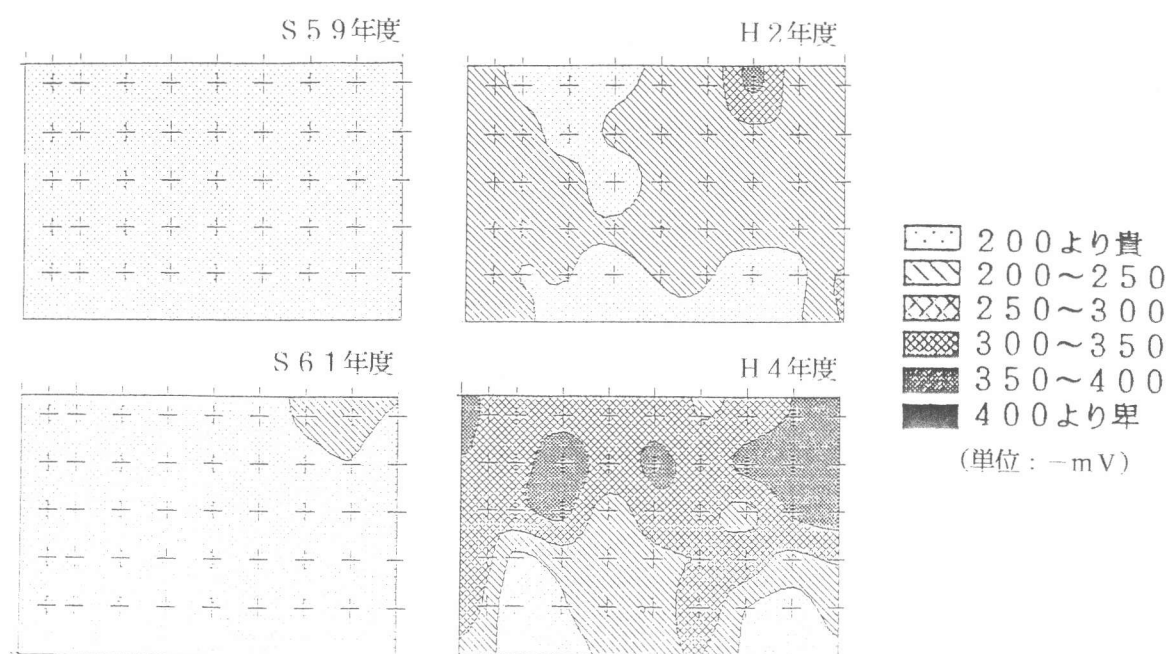
図-4 自然電位分布の経年変化（汐見橋入路）

自然電位分布の経年変化傾向を検討するため、等電位分布図を作成した。代表例を図-4に示す。年月の経過により自然電位分布に差が生じており、自然電位の絶対値はともかくとして、周辺部に比べて電位値が卑な箇所の存在が明確に認められている。電位差が存在するということ、つまり、その間において電位差が生じているということは腐食電流の発生を意味するものであり、腐食発生の有無を追跡調査する手法として、自然電位法が適用できる可能性が認められる。

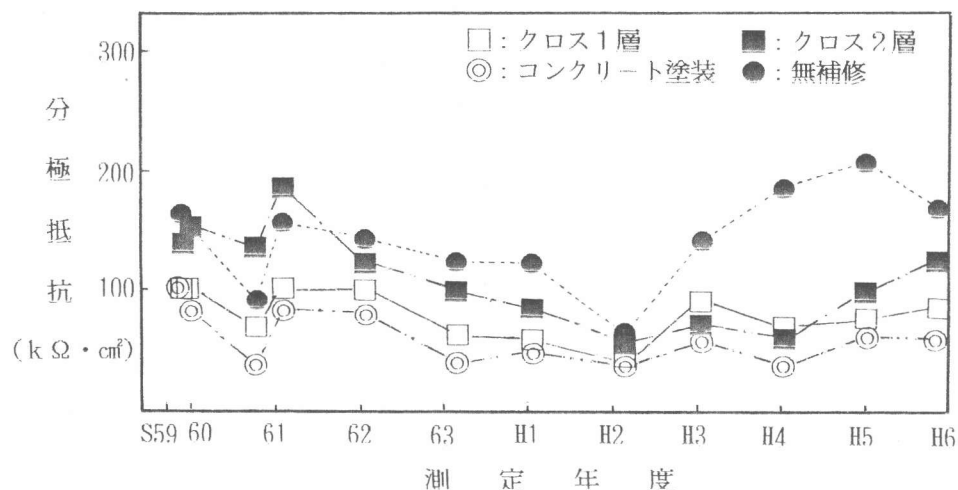
図-5 試験補修区間での分極抵抗の経年変化(長堀入路)

津守入路の場合、平成2年度の測定値が異常値と考えられるので、これを除外すると、無補修の場合の分極抵抗値が最も大きく、ついでクロス2層、クロス1層、コンクリート塗装の順に小さくなっている。10

年通じての傾向を見ると、各補修工法とも平成2年度まで漸減傾向であったが、以降、逆に増加する方法に転じている。一方、玉出入路の分極抵抗値は、全期間を通じておおむねガラスクロス1層が最も大きく、ついで無補修、コンクリート塗装、ガラスクロス2層の順に小さくなっている。ただし、長堀入路のような漸減・漸増傾向は認められない。両試験補修区間とも分極抵抗値が補修材料によって異なっているが、工法ごとの分極抵抗値の大小傾向は異なっており、補修工

法ごとの腐食効果を比較できるような顕著な差異は見られない。構造物の外観変状が進行していないことから、鉄筋の発錆が進行していないことによるものと考えられる。したがって、分極抵抗法の適用性については、腐食が進行している構造物における検討を含めて、さらに広範なデータの収集が必要である。
