# 論文 各種非破壊試験による PC 桁損傷度評価

**要旨：**実橋 PC 桁を対象とした各種非破壊試験によりコンクリート構造物の損傷度評価を行った。調査内容は、レーダ法と X 線透過法による鋼材探査、X 線透過法とサーモグラフィ法による空隙調査、自然電位測定による鋼材腐食調査である。各種非破壊試験のうち、鋼材探査、空隙調査は良好な試験結果を示し、内視鏡調査等と組み合わせることにより、最小限の破壊調査で大きく精度をあげられることが分かった。

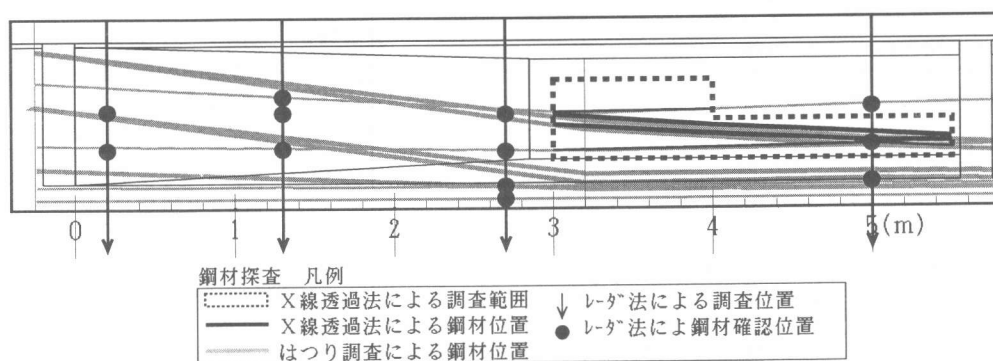
図－４ 鋼材探査図

レーダ法およびX線透過法による鋼材探査と、切断面調査及びはつり調査による鋼材位置調査結果の一部を図－4に示す。図－4から、X線透過法とレーダ法の調査範囲では、両方法によりP C 鋼線と鉄筋の位置が探査できていることが分かる。レーダ法だけの調査範囲では、隣接する鋼材を区別できない部分が数箇所観察された。レーダ法では鋼材のピッチが75～100mm以下になると複数の鋼材の区別が難しくなり[1]、鋼材の種類についても鉄筋とシース管を判別することは困難である。これらの点から、レーダ法とX線透過法との組み合わせはP C 桁の鋼材調査に有効な手段であると考えられる。

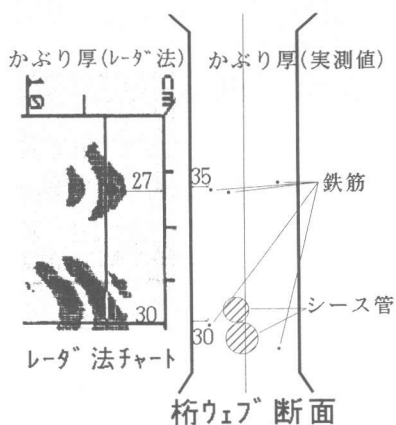
図－５ かぶり厚の測定例

続いて、レーダ法による鋼材のかぶり厚調査結果について説明する。鋼材のかぶり厚調査は、レーダ法で調べた各鋼材のかぶり厚と切断面調査で実測したかぶり厚の差を測定誤差として比較したものである。レーダ法と切断面調査におけるかぶり厚の測定例を図－５に、かぶり厚測定値と実測値の差のヒストグラムを図－６示す。この図から、測定数が少ないためはっきりとした傾向はつかめないが、測定誤差は0～2mmを中心に分布しており、測定誤差10mm以内に全体の80％が含まれていることが分かった。[2]

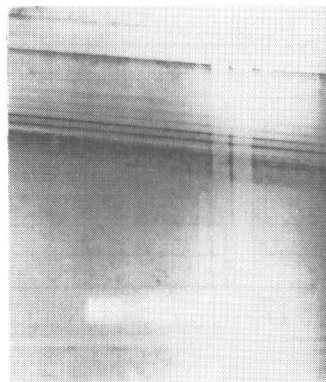
写真－１ 未充填シース管X線画像

桁の空隙、シース管の未充填部分をX線透過法とはつり調査により調べた結果の一部を図－７に示す。X線透過法による空隙調査の結果、シース管周辺には空隙が、シース管内部にはグラウト材未充填部分が観察された。はつり調査結果でも未充填部分はほぼ一致した結果を示し、シース管周りの空隙についても多少ばらついているものの撮影結果に近い位置に存在していることが分かった。X線画像の一部を写真－１に示す。写真－１ではP C鋼線に沿って黒い筋（未充填部分）が写っている。

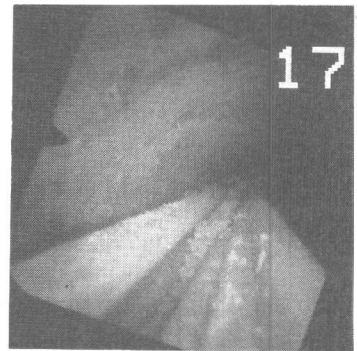
写真－2 未充填シース管内部

今回X線撮影後、シース管充填の有無を確認することを目的とし、部分的な破壊を伴う内視鏡による調査を行った。その方法は、X線で調査した箇所をドリルで穿孔し、内視鏡で内部状況の確認を行うものである。穿孔は全部で3箇所、2箇所はシース管に未充填部分が認められたところ、さらに1箇所はシース管が充填していると認められたところである。内視鏡による未充填シース管の状況を写真－2に示す。写真－2はシース管内の未充填状況を表している。この写真ではシース管内の空隙とP C鋼線の状況が認められ、シース管内側に錆が発生している様子も見られている。

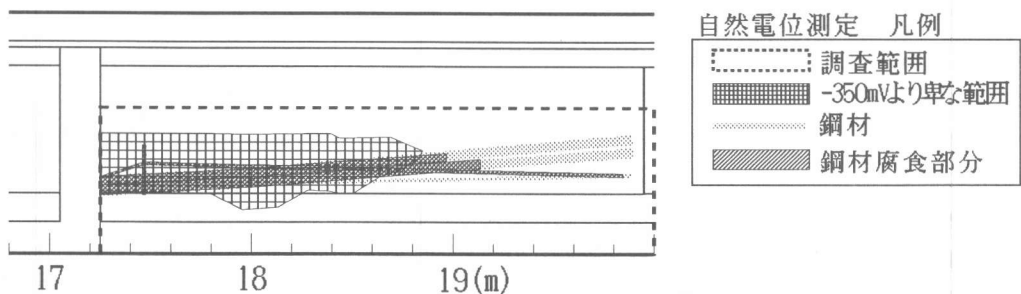
図－8 鋼材腐食と自然電位分布

自然電位測定とはつり調査による鋼材腐食調査結果を図－8に示す。図－8から自然電位測定結果と実際の鋼材の発錆状況を比較すると、発錆範囲と $-350\text{mV}$ より卑な範囲が必ずしも一致していない箇所が観察されている。発錆状況と自然電位の関係について検討を加える。

はつり調査で発錆状況を観察すると、鉄筋の錆はごく表面的で、断面欠損を伴うようなものは見られない。これに対し、シース管の錆は鉄筋に比べると面積も大きく、部材が薄いため腐食が進行してひび割れている箇所が見られた。これらの状況から、鋼材の腐食面積とその位置における自然電位の関係を表-3、図-9に表した。グラフの腐食面積率とは鋼材表面積における腐食面積の割合を意味する。グラフから自然電位と腐食面積には負の相関がみられ、腐食面積が大きい箇所では自然電位が卑の方向になる傾向が確認された。

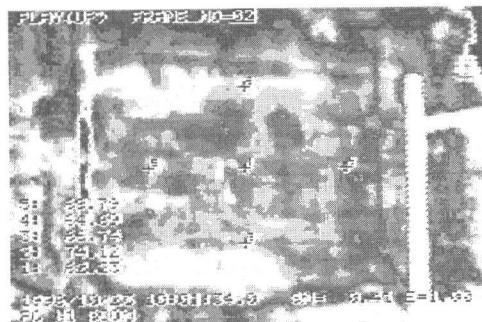
図-11 赤外線画像(ヒ-タ加熱時)

ヒーター加熱による桁ウェブのサーモグラフィ法測定結果を図-10～図-12に示す。図-10はサーモグラフィ法の調査範囲の外観状況であり、図-11は加熱時の赤外線画像、図-12は加熱後放冷時の赤外線画像である。図-11の加熱時の画像は図-10の桁表面とよく似た状態を示している。これは、使用した赤外線カメラが中・長波長タイプに比べて周囲からの赤外線の影響を受けやすい短波長タイプであったため、遠赤外線ヒーターの放射熱がコンクリート表面で反射し赤外線カメラに写ったものであると考えられる。また、図-12はヒーター加熱後の放冷時の画像であるが、中央付近に温度の高い部分が検出されており、この画像を目視検査の結果と重ねると、モルタルで補修した箇所と同じ位置であることが分かった。

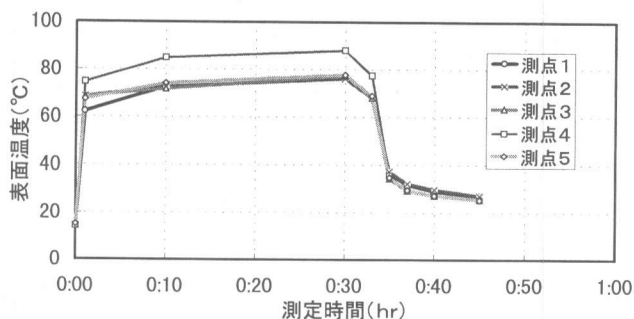
図－１３ 未充填シース管部分の温度変化

次に、図-13はX線撮影で観察された未充填シース管の位置の表面温度をサーモグラフィ法で測定した結果である。測定位置は図-14に示すように、測点1、2、3は未充填シース管位置に、測点4、5はシース管のない位置に設定した。これらの結果を比較すると、シース管位置ではない測点4の表面温度が最も高い値を示し、他の測点の温度には差はみられず、シース管未充填部分を特定

するには至らない結果となった。これらの結果から、サーモグラフィ法により桁コンクリート表面の状況は確認することができたが、かぶり厚さが100mm程度ある桁内部のシース管未充填の様子や空隙の有無については今回実施した方法では難しいことが確認された。
