論文 兵庫県南部地震での第二摩耶大橋の被害状況と地震応答解析

横田 弘¹・清宮 理²・田中祐人³・岡下勝彦⁴

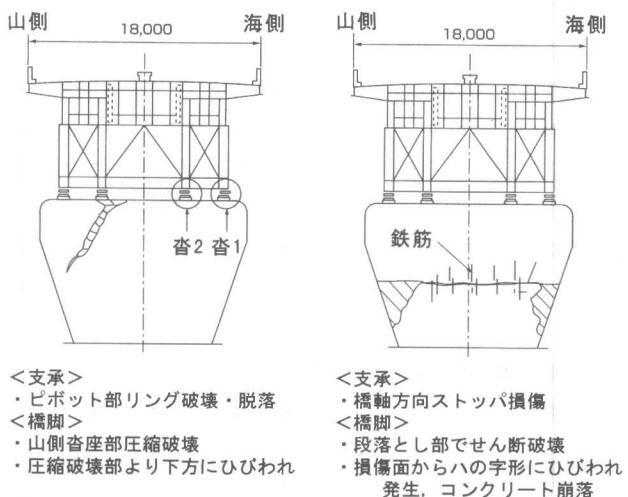
図-2 主橋脚の被害状況

第二摩耶大橋では、ハーバーハイウェイの構造物の中で最も大きな被害が生じた[2]。上部工には被害がほとんどなく、被害は支承および主橋脚に集中して生じた。特に、両主橋脚の損傷は激しく、図-2に示すように、P69では山側支承基部のコンクリートが圧縮破壊したとともに、この圧縮破壊部よりせん断ひびわれが進展し、せん断破壊に至った。P70では、鉄筋コンクリートの軸体が完全に崩壊した。また、橋脚基部より上方3m付近のコンクリート打継面および鉄筋の段落し位置で水平にひびわれが発生し、上下のコンクリートが完全に分離したとともに、この破壊面においてほとんどの鉄筋が破断した。また、橋脚下側両端では圧縮力により広範囲に破壊が生じた。このことは、橋軸直角方向の曲げあるいはせん断により段落し部の断面が欠損したことと示唆している。P69の支承ではピボット部リングが破壊・脱落し、P70の支承では橋軸方向のストップが損傷を受けた。側橋脚においては、橋脚の軸体に損傷は認められなかった。

第二摩耶大橋は橋梁の復旧仕様に基づいて復旧され、既に供用を開始している。P69の橋脚部は増厚工法で、P70の橋脚部は新設で復旧された。支承は同型式で耐力の大きいものに交換された。本論文の解析結果だけでは橋梁の被災原因や過程を十分解明しているとは言い難く、今後も検討を継続していきたい。なお、護岸付近の地盤に液状化が見られ、側方流動により橋脚が被害を受けた可能性もあったが、解析ではこれらの地盤変状だけでは橋脚の破壊を説明できなかった。

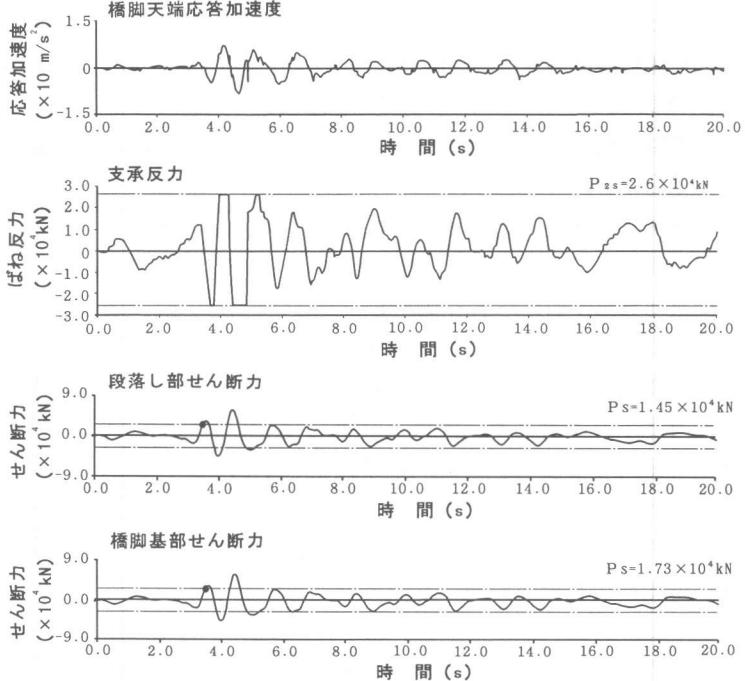
図-6 P69の地震応答 (橋軸方向)

解析で得られたP69での橋脚天端の応答加速度、支承の反力および橋脚段落し部と基部のせん断力を図-6に示す。P69とP70の橋脚天端の橋軸方向最大加速度はそれぞれ 8.5m/s^2 と 8.0m/s^2 であり、P69の方が約6%大きい程度であった。しかし、同方向の最大変位はそれぞれ 23.1cm と 17.9cm になり、P69の変位が約30%も大きい結果となった。P69段落し部の橋軸方向最大せん断力は 55700kN であり、P70の約3倍になった。これは、支承の

P69の橋軸方向では、主要動が始まる4s前後で橋脚の基部と段落し部がせん断破壊し、その後支承が引張破壊した。P69の橋軸直角方向は破壊に至らなかった。P70でも主要動の第1波で橋脚の基部・段落し部と支承が橋軸方向にせん断破壊し、その後7.9sで基礎（鉄筋量が最少断面）が橋軸直角方向にせん断破壊した。

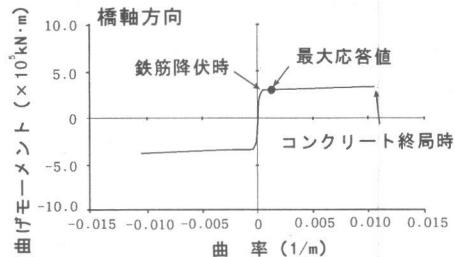
図-7 P69段落し部の曲げ応答

橋軸方向の曲げ挙動は、図-7に示す曲げモーメントと曲率との関係に見られるように、橋脚の最大応答が非線形領域にわずかしか入らず、曲率が大きく増加しなかった。すなわち、橋軸方向では曲げ破壊が生じない結果となった。

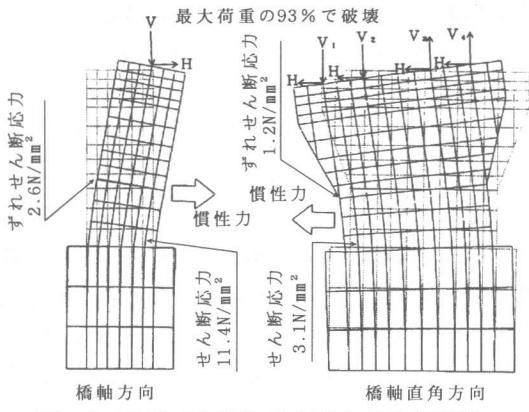
図-8 P69での発生せん断力の計算結果

P69での解析結果の一例を図-8に示す。支承から下方に斜めにせん断ひびわれが生じたP69では、軸方向に関して最大荷重の約93%の時点で、基部コンクリートが圧縮破壊に至る解析結果となった。段落し部におけるずれせん断力は圧縮応力の0.2倍程度であり、滑動するには至らなかった。また、基部から段落し部にかけて 11 N/mm^2 程度のせん断応力が算定され、せん断ひびわれが発生することが推察された。橋軸直角方向では、支承からの斜めひびわれよりも基部のせん断ひびわれが先行する結果となった。全体解析と同じように被害状況をうまく再現できなかった。

重を山側の支承部のみに作用させた場合であれば、基部のせん断破壊に先行して支承部が破壊することが判明した。さらに、ひびわれが発生するためには、常時作用する支承反力の3倍程度の荷重が作用する必要があった。このような大きな荷重が発生しうる原因として、地震時の上下動による影響、あるいは他の橋脚の支承が破壊したことによって桁が山側に傾き、P69の片側に集中的に桁自重が作用したことなどが考えられるが、実体は現在のところ不明である。
