# 報告 震災を受けた補強済橋脚の鋼板撤去調査

**要旨：**兵庫県南部地震以前に、阪神高速道路公団では、昭和61年の耐震点検により主鉄筋段落し部の補強が必要と判定されたRC橋脚に対して、エポキシ樹脂接着による鋼板巻立て補強が行われていた。震災後、外観調査、および鋼板を剥がしての内部調査を行った。その結果、1)主に南北方向の地震動の影響を受け、鋼板の浮きが発生した。2)鋼板接着箇所の橋脚柱部には、新しいひび割れが発生していなかった。3)未補強の橋脚柱部には、水平方向に、ほぼ帯鉄筋の間隔でひび割れが発生していた。以上等から鋼板接着による主鉄筋段落し部の耐震補強工法は、期待した補強効果が発揮できたことを確認した。

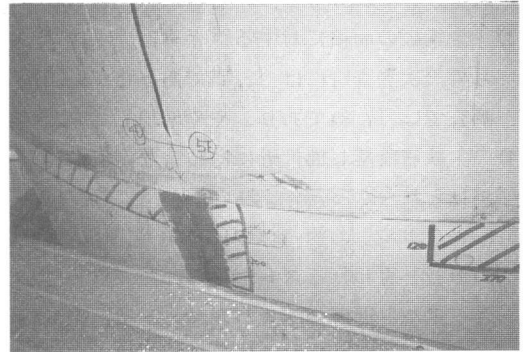
写真-2 ひび割れ損傷

- 1) 柱部鋼板の上方の非補強部コンクリート面で、ほぼ全周にわたり、0.1mm～0.5mm幅の角欠けを伴った、水平方向のひび割れが見られた(写真-2)。

- 1) 鋼板の浮きは北面・南南東面に多く発生しており、おおむね地震時に近傍で観測された主振幅方向と一致していた。
- 2) さらにボルトに動いた形跡が残っている箇所は、近傍の鋼板面に浮きが見られた。
- 3) 鋼板の浮きは、P-176 橋脚において一次調査 12.4%、二次調査 17.8%であり、経年による増加傾向が見られた。
- 4) 鋼板上部の境界部に角欠けを伴った水平方向ひび割れが見られた。しかし、土中部の柱基部およびフーチング上面には、ひび割れ等の損傷はほとんど見られなかった。
- 5) 補強鋼板で覆われていた箇所には、新しいひび割れの発生が見られなかった。
- 6) 補強前のひび割れ、および固定アンカー部周辺には、注入材が十分に充填されていた。

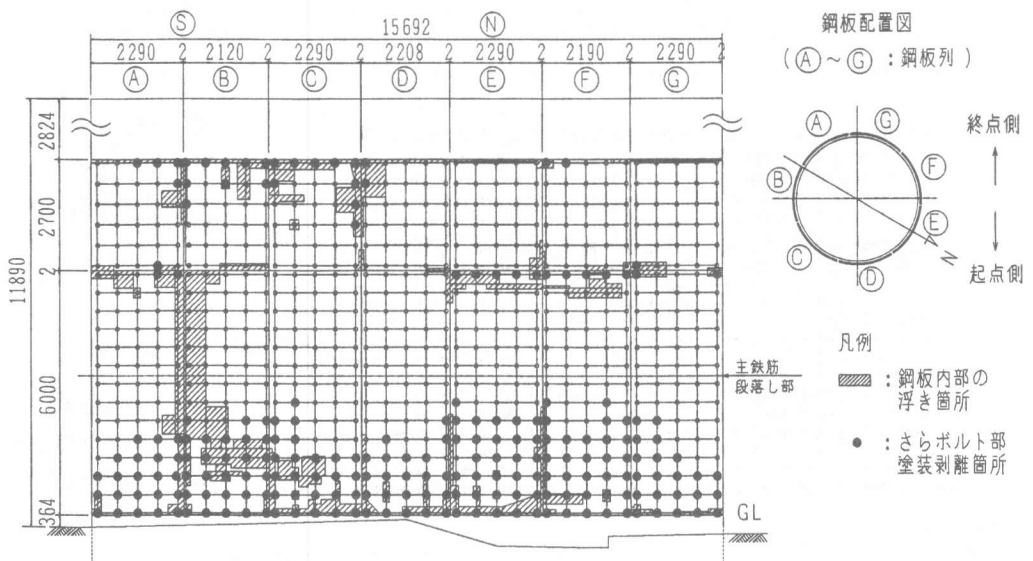
図-3 鋼板の損傷状況展開図 (P-176, 一次調査)

- 1) 叩き調査において、異音が発生した浮き箇所が全ての橋脚に見られた。この浮きは、鋼板と樹脂、あるいは樹脂とコンクリート間での層間分離と考えられる。全ての補強鋼板に

対する浮き面積の比率が最も大きい橋脚は、P-176橋脚であり、それは 12.4%であった。他の橋脚の浮き面積比率は2.7～4.5%であった。P-176 橋脚の損傷状況を図-3に示す。

- 2) 全ての橋脚において、鋼板固定アンカー部のさらボルトの周辺で塗装の剥離が、段落とし部から下側に多く発生していた。また、鋼板上端部付近、および鋼板水平継ぎ目付近にも数カ所見られた。この塗装剥離は、地震によりさらボルトが動いた結果と考えられ、この箇所付近に鋼板の浮きが発生していた。

P-176にてさらボルトの動きが確認された位置を図-3に示している。

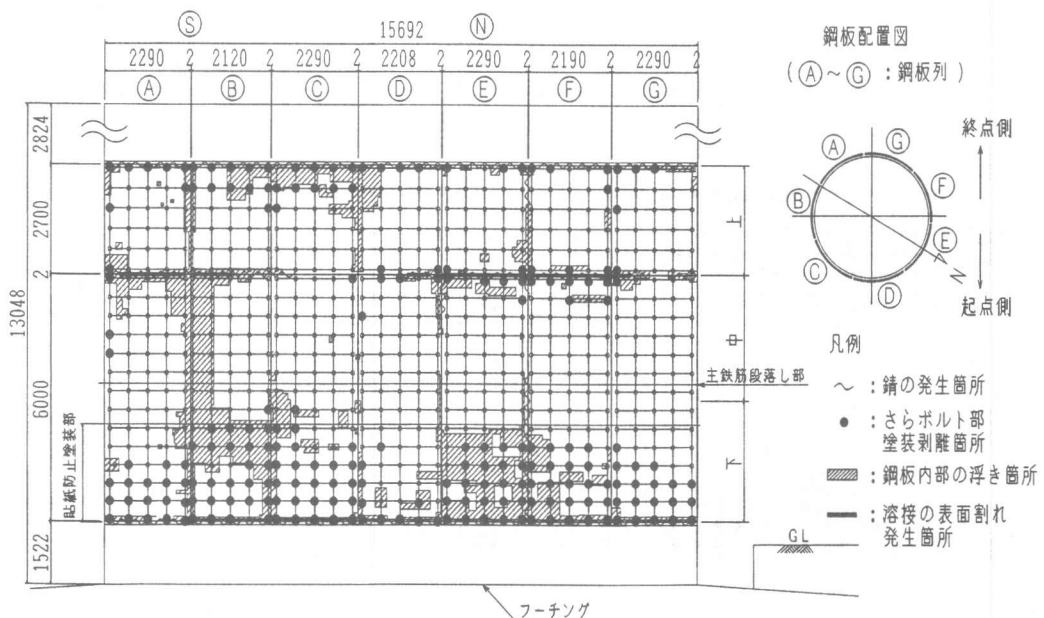
図-4 鋼板の損傷状況展開図 (P-176, 二次調査)

2) 鋼板の浮きは、全鋼板面積の 17.8%であった。高さ方向に三分割して調査した結果、浮き比率は下段 27.7%, 中段 10.8%, 上段 14.6%であり、下段の浮き比率が高い傾向がみられた。

方位別に分割して、鋼板の浮き傾向を見た場合、南南東面(B鋼板: 36.8%), および北面(E鋼板: 26.1%)の浮き比率が高かった。

文献4)では、地震時の大阪湾周辺の観測点で記録された加速度波形から、地震動が北西および南東方向に大きかったことが示されており、この地震動の方向と鋼板の浮き方向がおおむね一致している。

3) 全鋼板の面積に対する浮き率は、平成7年9月の一次調査時には 12.4%であったが、二次調査では 17.8%であり、やや増加していた。

5) さらにボルトの約 31%(216/700 箇所)に地震の影響と思われるズレが見られた。そして、さらにボルト近傍の塗装が剥離し、錆が発生していた。それらの発生位置は脚基部に近い側に多く見られ、上端部、および鋼板水平溶接

継手部付近の一部にも見られた。これは、地震動により鋼板面に引張り力が作用し、鋼板とコンクリート面にせん断作用が働き、さらにボルトがズレて周辺塗装の剥離が生じたものと考えられる。

6) 鋼板固定用のさらボルトに動いた形跡が見られた箇所近傍の鋼板面には、浮きがみられた。

7) 鋼板の上下端部および水平溶接部付近(東面部を除く)のほぼ全周にわたり、塗装が剥離し、その箇所に錆跡が見られた。

8) 溶接部の浸透探傷試験の結果、表面割れが全水平溶接延長の 54%(8.4m / 15.7m)に見られた。その発生方向は北面および南面が顕著であった。

9) 鋼板の上下端部のシール材は、ほぼ全周に浮き、および欠落が見られた。

鋼板接着工法により主鉄筋段落とし部を補強したR C橋脚が、実際に地震を受け、その影響調査から本工法の補強効果が確認できた。しかし、経年による浮きの進行も認められており、この浮き箇所は鋼板内面に錆が発生する可能性が大きいものと思われる。今後、浮きが発生した鋼板の防錆対策が必要であると考えられる。

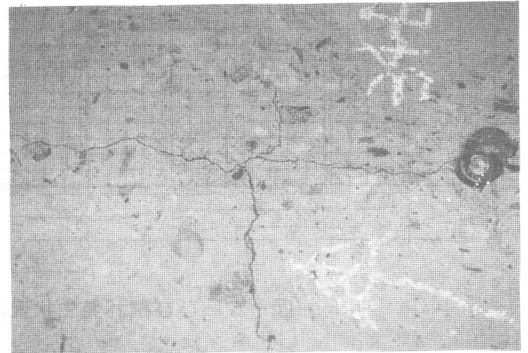
写真-3 ひび割れ部樹脂注入状況

- 3) 補強鋼板内部のコンクリート面には補強後の新しいひび割れの発生は見られなかった。ここで、柱主鉄筋段落し部付近および溶接割れが発生していた補強鋼板水平継目部直下付近を入念に調査したが、水平方向のひび割れ発生は見られなかった。また、既設補強鋼板で覆われていた箇所では、コンクリート表面の補強前のひび割れに注入用樹脂が充填されていた(写真-3)。

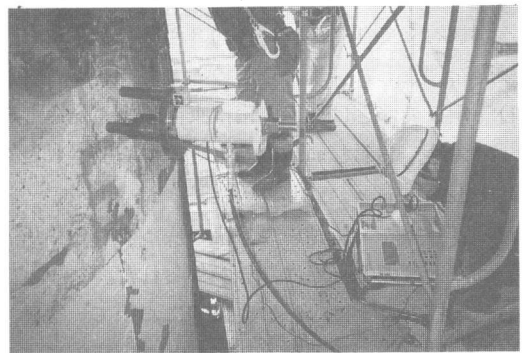
写真-4 アンカー引抜き試験

- 4) 固定アンカーの周囲に、注入用樹脂が十分に充填され、固定アンカーの動いた形跡はなかった。固定アンカー本体の引抜き試験を上・中・下段各6本、合計18本(さらボルトが動いていた箇所を含む)、施工後約6年経過後に行った。その結果、すべて引抜き耐力の規格値を満足していた(写真-4)。

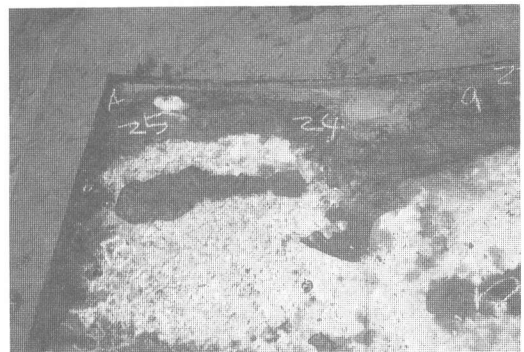
写真-5 鋼板内面錆発生状況

- 6) 鋼板内面の錆の発生は、上部より雨水が流下していた北西面(EF鋼板)上端部(写真-5)、および水平溶接継ぎ目部近傍に多く見られた。

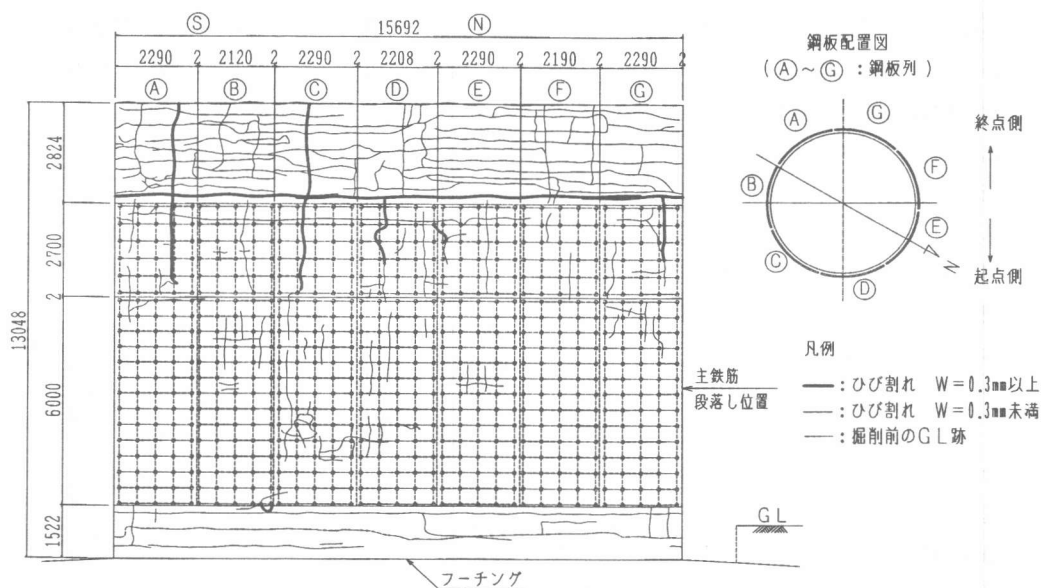
図-5 ひび割れ発生状況展開図 (P-176, 二次調査)

1) 水平方向のひび割れが鋼板上端から梁部ま

での間にほぼ帯鉄筋の間隔(300mm)で発生していた。しかし、鋼板下端からフーチング間の土中の柱基部コンクリート表面には、ひび割れの発生は少なかった。またフーチングの上面には、ひび割れ、および剥離等の損傷は見られなかった。
