論文 ポストテンション PC 枠の塩害劣化と耐荷力

要旨: 塩害劣化が PC 枠の耐荷性状に及ぼす影響を明らかにすることを主目的として、日本海沿岸部で34年間実供用され、腐食により著しい損傷が見られたポストテンション PC 枠を試験体として、載荷試験及び解体調査を実施した。その結果に基づき、PC 鋼材の断面残存率と PC 枠の破壊形態や残存耐力との関係を示した。また、枠の中で特に腐食しやすい箇所、定着部付近への塩分浸透経路等のポストテンション PC 枠の塩害劣化の特徴を明らかにした。

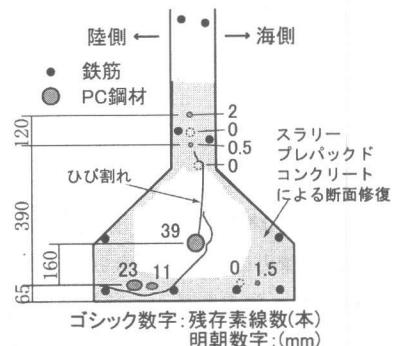
図-2 S3のPC鋼材破断位置の腐食状況

図-2に目視により確認したS3の試験後の破壊位置での腐食状況を示す。この断面でPC鋼

材の著しい断面欠損が見られ、その断面残存率(残存断面積/健全時断面積)は21%であった。一方、S5を取り出した第5スパンでも補修の際にPC鋼素線の破断が第1主桁、第5主桁に見られたが、第3主桁の試験桁S5にはPC鋼素線の破断は確認されていない。

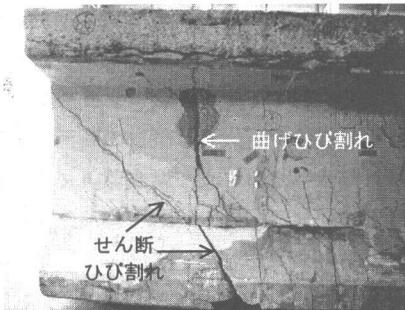
図-4 破壊箇所付近のひび割れ(S3)

図-4に試験後の破断位置付近のひび割れ状況を示す。ワイヤを徐々に緩めていくと、既にせん断ひび割れが見られていた位置でスター・ラップに沿った曲げひび割れが伸展した。その後、PC鋼材の素線の破断音が数回にわたって発生した後、結局、試験桁が自重を支えられなくなり、載荷を断念した。せん断ひび割れ監視用に取り付けていたワイヤゲージによる変位の変動より、ワイヤを緩める際にせん断ひび割れはほとんど伸展せず、曲げひび割れが伸展していたことが分かった。

S3の破断位置におけるPC鋼材の断面残存率は21%と著しかったため、支間の約1/4の箇所にありながら、PC鋼材の破断を伴う曲げ破壊が生じた。PC鋼材の腐食による強度低下と断面欠損を考慮した終局曲げモーメントMuの計算値4420kN-mは、ほとんど死荷重曲げモーメントMdの値4360kN-mと同程度であった。

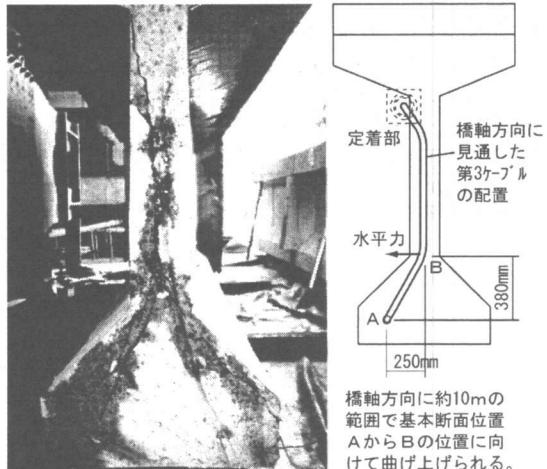
図-6 PC鋼材曲げ上げ部の内部ひび割れ
S3北側支点から6.1mの断面
右後方に北側支点部の横桁の一部が見える

S3の曲げ上げ部の断面で、図-6に示すような鉛直方向の大きな内部ひび割れが伸展していた。1シース内のPC鋼材の束のうち、外部に近い素線の方が腐食がより著しい傾向にある。これは外部からの塩分に起因しているためと考えられる。その腐食による素線の膨張によりコンクリートの内部ひび割れがまず発生し始めると考えられる。曲げ上げ部ではこれに加えて、PC鋼材の緊張によって生じる鉛直力やウェブ面外方向への水平力がこれを助長すると考えられる。S3の鋼材配置の場合、ウェブ面外方向への水平力は最大で約30kNであったと推定される。この水平力の作用位置はPC鋼材の曲げ上げ部かつウェブと下フランジの境界付近であり、上記

のPC鋼材の腐食し易い箇所と同じ位置である。結局、この部位は、腐食の発生が生じ易いだけでなく、ひび割れの伸展が急であることから、塩害による劣化の進行が加速されると考えられる。

S 3 の場合、このような曲げ上げ部が周囲の岩礁やコンクリートブロックの形状や位置関係からK橋の中でも直接海水のかかる頻度が最も高い箇所に位置していた。このことが、S 3 の塩害劣化をさらに厳しいものにしたものと考えられる。

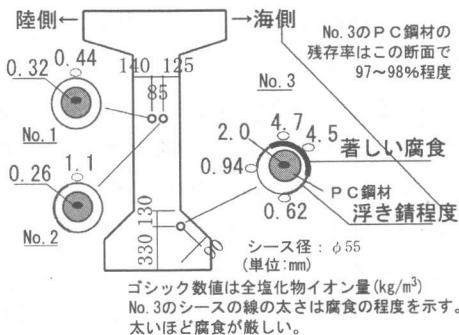
図-7 シース周辺の全塩化物イオン量と鋼材腐食

図-7はシース周辺の塩分量とシースの腐食状況を示したものである。この図に示した断面は試験桁 S 3 の隣の桁の南側支点から約8mの位置であり、塩分分析に用いるコアをこの断面から橋軸方向に採取した。No.1, 2のシースは周囲に軽微なさびが見られたが、グラウト中の塩分量は $0.3\text{kg}/\text{m}^3$ 程度であり、外部からシース中への塩分浸透はなかったものと考えられる。一方、No.3のシースは、かぶりの浅い表側で腐食が進行し、一部に穴が見られる程度であった。その反対側はまだシースの光沢が見られる状況であった。その周辺の塩分量は、表側で $4.5\sim4.7\text{kg}/\text{m}^3$ 、裏側で $0.62\sim0.94\text{kg}/\text{m}^3$ であった。腐食限界塩分

量は一般に $1.2\sim2.5\text{kg}/\text{m}^3$ といわれているが、このシースの場合も、その程度の塩分量を境に腐食が発生していたものと考えられる。No.3のグラウト中の塩分量 $2.0\text{kg}/\text{m}^3$ はNo.1,2よりも明らかに多い結果となっていた。シースの腐食による穴やシースの隙間を通して、外部からシース内に塩化物が侵入したものと考えられる。No.1,2ではPC鋼材の腐食が見られなかったが、No.3では質量減少量に基づく平均断面残存率で97~98%程度の腐食が生じていた。

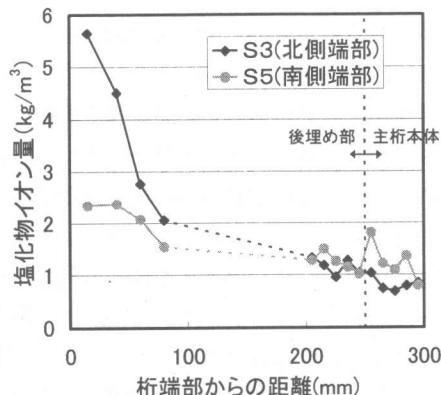
図-8 桁端部における全塩化物イオン量の分布

に S 3, S 5 の定着部付近の塩分測定結果を示す。また、図-9 に塩分量測定のためのコアの採取位置を示す。PC 鋼材の定着後は定着体の周囲を覆うようにコンクリートが充填されるのが一般的である。この定着部への塩分浸透経路として、充填コンクリートの外側からの塩分浸透拡散と、充填コンクリートと本体の境界面からの塩分浸入が考えられる。今回の調査では、後者の塩分浸透の兆候は確認されず、主として前者の塩分浸透によるものであったと考えられる。このとき、深さ 25cm 程度でも $1\text{kg}/\text{m}^3$ 程度の塩分が浸透していた。定着体付近の PC 鋼材には軽微な腐食が見られた。定着体のステンレス部品は浮き鏽が一部に見られたが、光沢部分も多く残っていた。図-10 に、定着体の裏側に配置されたラッパ管の周囲のコンクリート中の塩分量とラッパ管内部のグラウト材中の塩分量を示した。この箇所の塩分量はそれと同等の深さの上記コア中の塩分量より少ない傾向にあった。これは定着体の鋼板により塩分浸透経路がある程度遮蔽されていたためと考えられる。なお、S 3 のコンクリート及びグラウトの初期含有塩分量はこのラッパ管周辺の塩分量と概ね同等であったと考えられることから、 $0.4\text{kg}/\text{m}^3$ 以下であったと考えられ、海砂からの塩化物混入はほとんどなかったと考えられる。
