報告 鉄筋コンクリート貨物船「武智丸」に関する調査報告

要旨：太平洋戦争末期に建造され、戦後は瀬戸内海の漁港において防波堤の役割を果たしている、2隻の鉄筋コンクリート貨物船についての調査結果を報告する。船体から採取したコアについて、中性化、圧縮強度、塩化物の浸透状況、鉄筋腐食などを調べた。その結果、高濃度の塩化物を含んでいる鉄筋コンクリート部材であっても、コンクリートの組織が密実であれば海洋環境下においても、優れた耐久性を示すことを確認した。

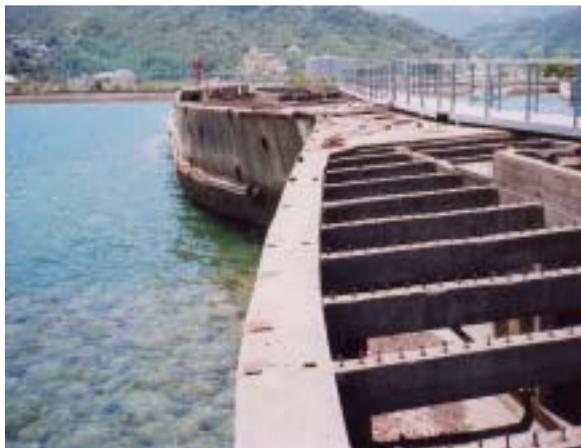
太平洋戦争末期に建造された2隻の鉄筋コンクリート船が、広島県の瀬戸内海に面する漁港の防波堤として使用されている（写真-1）。建造後、50数年を経た現在でも船体の劣化損傷は少ない。これらの鉄筋コンクリート船は、資材、労働力ともに劣悪な条件下で建造されたにも拘らず、干満差の大きい腐食環境下において優れた耐久性を発揮している。この原因を解明できれば、海洋環境に建設されるコンクリート構造物の防食設計にも反映させることができる筈である。本調査は、このような目的で実施した。

写真 1 安浦漁港における鉄筋コンクリート船

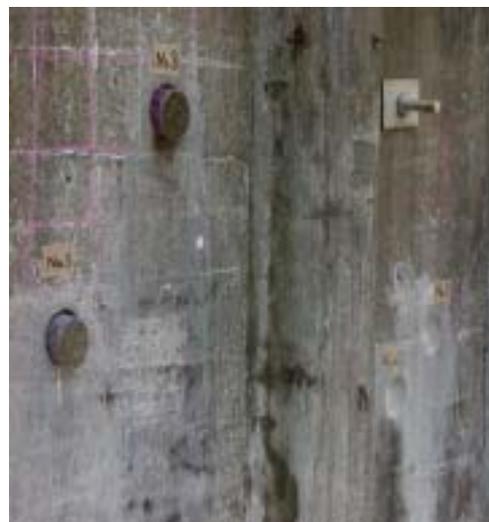
写真 - 2 コア供試体の採取状況

塩化物の浸透状況や中性化の測定は、1本のコアについて、海に面する外側と内側からの両方向について行った。さらに、コア採取の際に切り取った鉄筋(丸鋼)の腐食状況を観察した。コアの寸法は直径約80mmである。船尾に近い部分の船側下部の鉄筋は、縦方向に直径14mm、横方向に直径10mmの鉄筋が、それぞれ約15cmのピッチで部材断面中心部に配置されていた。かぶりは50~60mmであった。内部の鉄筋に腐食の傾向は殆ど認められなかった。コンクリート中には貝殻が認められた。コアによっては小規模の空隙が存在したが、総じてコンクリートは良く締め固められており、ジャンカなどは認められなかった。なお、外側表面には黒色の付着物が点状に存在していた。

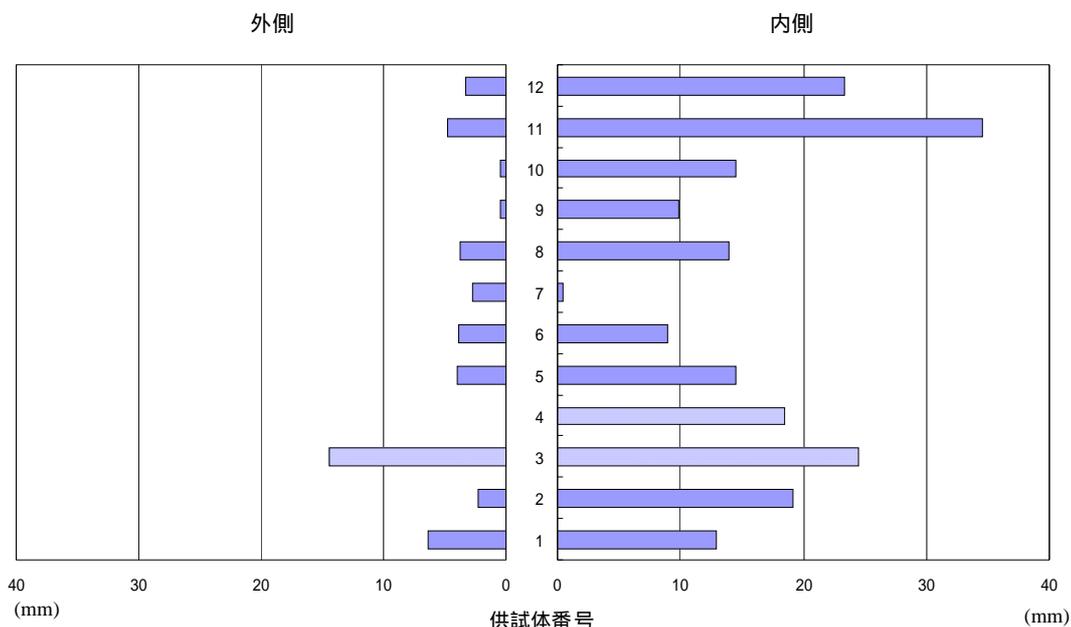
図-1に中性化深さを示す。海に面する外側表面からは数mm程度であったのに対して、内側からは20mm程度で、同じ断面でありながら中性化の進行には著しい差があった。

なお、供試体No.3及びNo.4は、コア採取作業中に中央の鉄筋部分で破断し、破断面の鉄筋は腐食しており、他の供試体とは異なる様相を呈していた(No.4供試体の外側部分は、海中に没し測定が不能であった)。

水セメント比を50%と仮定し、浜田式を用いて推定した中性化深さは21mmで、内側の中性化深さは、この推定値に近い。しかし、外側からの中性化深さは、この値の約1/10程度に止まる。この理由については、後で考察するように塗装の影響が考えられる。

図-1 中性化深さ

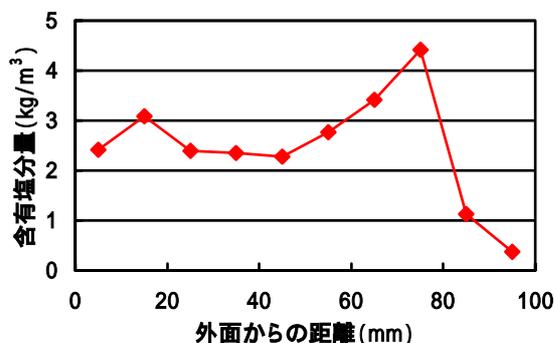
図 - 2 は、第一武智丸から採取した No.8 のコアについて、海に面する外側から内側にかけてのコンクリート中の塩分分布を示したものである。塩分の分析は、「JCI-SC4「硬化コンクリート中に含まれる塩分の分析方法」に準拠して行った。この結果を見ると、コンクリートは打ち込み当初から 2.5kg/m^3 程度の塩化物イオンを含んでいたことが分かる。この値は現行の JISA5308「レディーミクストコンクリート」の規定値である 0.3kg/m^3 の 8 倍に相当する値である。

図 - 2 コンクリート中の塩分濃度

全く除塩しない海砂（表面水率 10%）を 1000kg/m^3 使用したとしても、コンクリート中の塩化物イオン量は約 2kg/m^3 である。このような多量の塩分を含む海砂が使用された原因として考えられるのが、武智丸が建造されたドックの立地条件である。ドックは兵庫県高砂市の廃塩田を素掘りしてつくられた。

コンクリート中の高濃度の塩分はこの塩田砂の使用によるものと思われる。

この図を見ると、海に面する外側からの塩分浸透の傾向は明確ではない。その理由は後で述べるように塗装の影響によるものと思われる。内側では炭酸化の進行に伴う含有塩分の内部への拡散による濃縮現象が生じている³⁾。

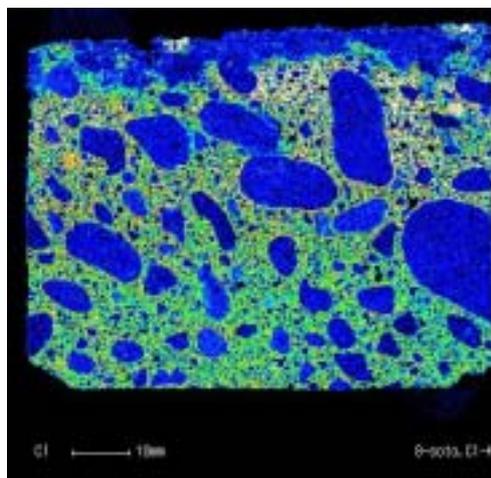
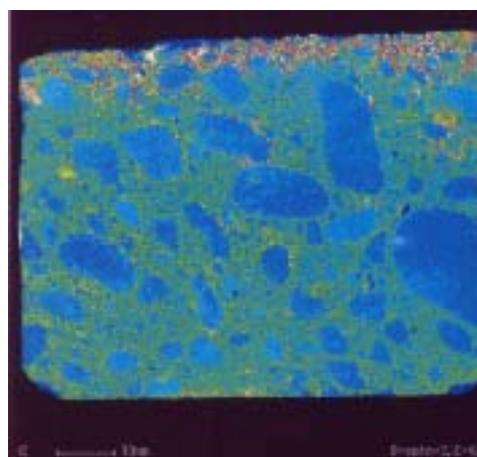
図 - 3~8 は、No.8 のコアについて EPMA による各元素の面分析結果を、それぞれカラーマッピング像によって示したものである（各図中において、明るい部分が濃度の高いことを示している）。海に面する外側表面（上部）から内部（下部）への各元素の分布状況を示した図 - 3~4 から、炭酸化による物質移動の傾向が認められる。これは塗装材の変化に伴い、進行した現象であろう。

図 - 3 EPMA 面分析による塩素の分布
(外側)

図 - 4 EPMA 面分析による炭素の分布
(外側)

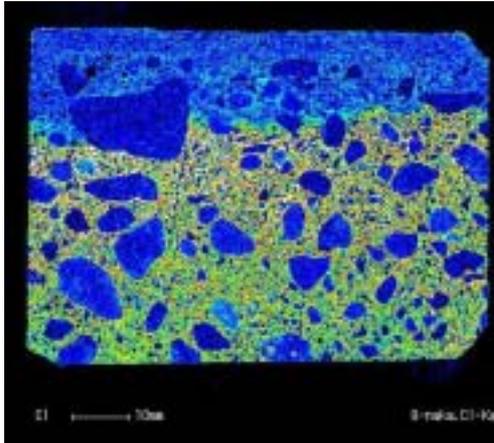
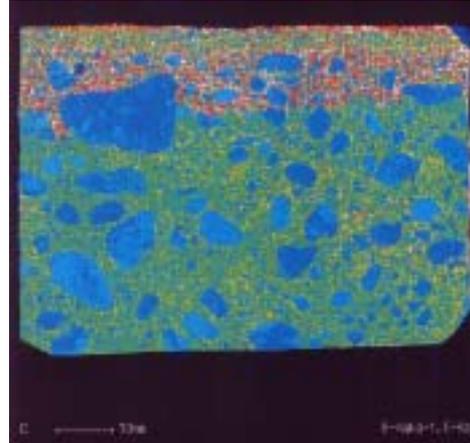
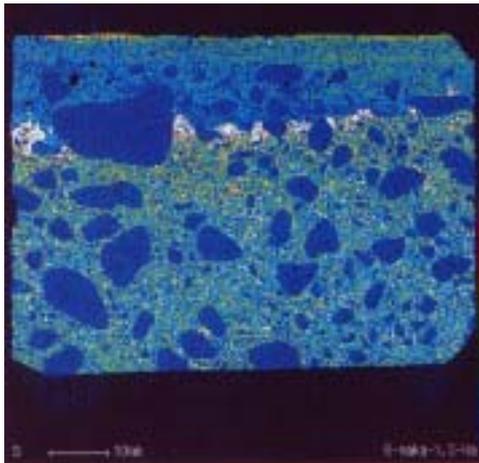
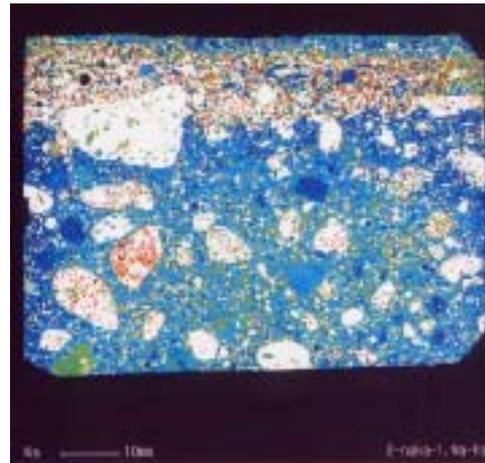
内側表面（上部）から内部（下部）への各元素の分布状況を示した図 - 5~8 からは炭酸化による物質移動が顕著に認められ、図 - 2 における塩化物の濃縮現象と対応している。

図 - 5 EPMA 面分析による塩素の分布
(内側)

図 - 6 EPMA 面分析による炭素の分布
(内側)

図 - 7 EPMA 面分析による硫黄の分布
(内側)

図 - 8 EPMA 面分析による Na の分布
(内側)
