# 論文 補修工法による鉄筋コンクリート構造物の劣化特性及び補修性能評価に関する暴露実験

金武漢\*1・金容魯\*2・金載桓\*3・曹俸碩\*3

**要旨：**本研究では、補修材料・工法の性能評価方法及び品質管理基準の確立に必要な基礎資料を得ることを目的とし、韓国で数多く用られている補修材料・工法を適用した暴露試験体を作製し、海岸及び一般大気環境下で暴露実験を行った。材齢 18 ヶ月まで、暴露試験体に対して外観観察及び自然電位の測定を実施した結果、一部の補修材料・工法の表面被覆材及び断面修復材において、微細ひび割れ、膨れ剥離、補修境界部位のひび割れ及び補修部位と非補修部位の電位差の発生が認められた。今後、持続的な研究を通じて定量的な補修材料・工法の性能評価方法及び品質管理基準の確立に必要な基礎資料を得ることが可能であると考えられる。

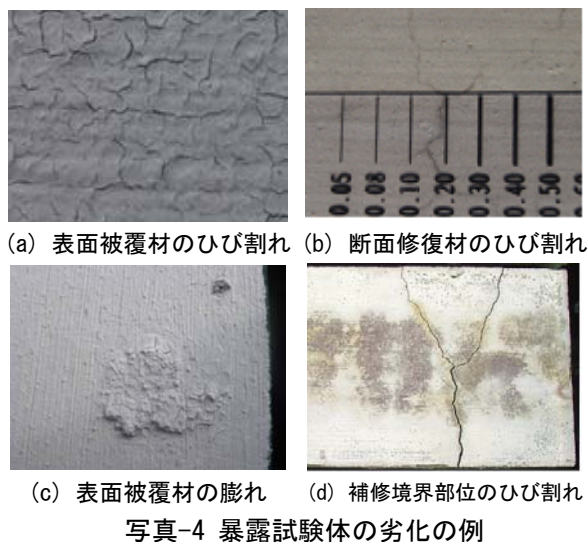
暴露材齢 18 ヶ月までの試験体の外観観察の結果、製造社別の補修材料・工法に関係なく、いずれの試験体においても、鉄筋の錆び汁、補修部の浮き及び剥落などの急激な性能低下現象は見られなかった。しかしながら、一部補修材料・工法の場合

においては、写真-4 に示すように微細ひび割れ、膨れ剥離現象が多少発生した。

このような現象は暴露環境の直射日光をうけるきびしい条件であり、一部補修材料・工法では使用材料の調合及び工法などが、不適切であるため、暴露材齢 12 ヶ月から補修材料の性能低下現象が発生したと考えられる。また、性能低下した鉄筋コンクリート構造物に補修材料・工法を適用する時には、基材コンクリートの熱膨脹係数及び弾性係数などを考慮した補修施工が必要であると思われる。

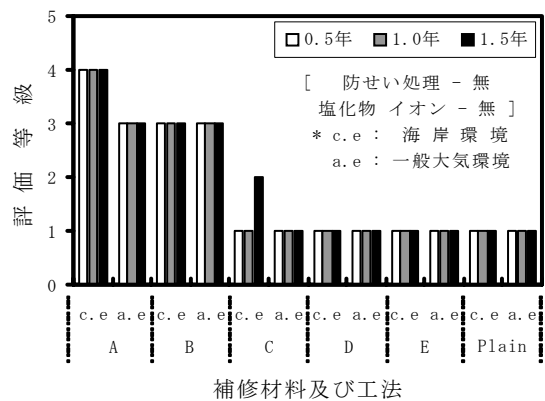
図-3 暴露材齢による表面被覆のひび割れ

暴露材齢別の表面被覆材において微細ひび割れによる評価等級の変化を図-3 に示す。C, D, E 補修工法の場合は、暴露材齢 18 ヶ月まで表面被覆材の微細ひび割れは見られなかったが、A 及び B 工法の場合は、暴露材齢 6 ヶ月から海岸及び一般大気環境で表面被覆材の微細ひび割れが見受けられた。

また、C 工法の場合、暴露材齢 18 ヶ月から海岸環境で表面被覆材の微細ひび割れが発生した。特に、海岸環境で暴露させた A 工法の試験体では、材齢 6 ヶ月から試験体の全面積の 20%以上において表面被覆材の微細ひび割れが観察され、4 等級と評価された。

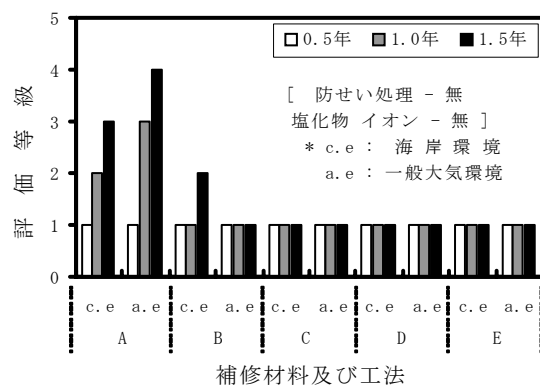
図-4 暴露材齢による断面修復材の剥離

また、暴露材齢による断面修復材の剥離評価等級の変化を図-4 に、一般大気環境下での試験体外観を表-8 に示す。B, C, D 及び E 補修工法の場合、断面修復材の剥離現象は見られなかったが、

A 工法の場合、材齢 12 ヶ月から剥離現象が発生しており、一般大気環境下での断面修復材の剥離が試験体全面積の 100cm<sup>2</sup> 以上に表れ、4 等級と評価された。

B 工法の場合、暴露材齢 12 ヶ月まで性能低下現象が見られなかったが、18 ヶ月からは海岸環境で断面修復材の剥離現象が発生し、2 等級と評価され、時間の経過による性能低下が確認された。

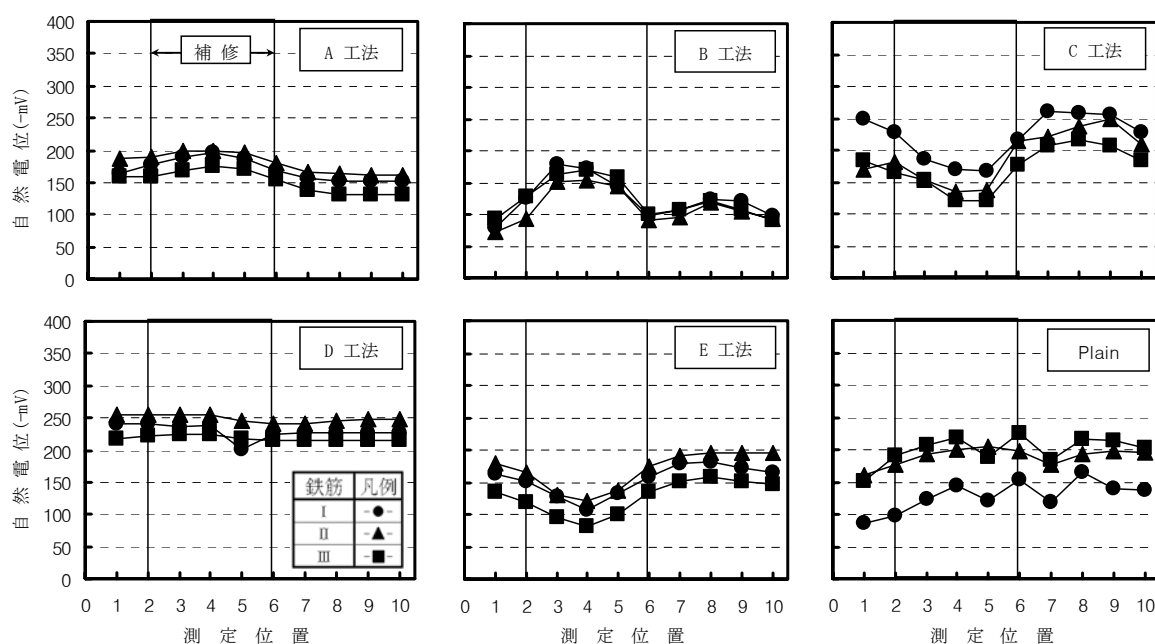
図-6 補修材料及び工法種類による自然電位測定結果

暴露試験体の自然電位測定方法の概要を図-5 に、海岸環境下での材齢 18 ヶ月における自然電位を図-6 に示す。補修材料・工法の種類に関係なく、ASTM に規定されている鉄筋腐食発生の自然電位値である-350mV を上回っているので、材齢 18 ヶ月までは、鉄筋腐食が生じなかったと推定された。

一方、外観観察結果で性能低下現象が観察された A 及び B 工法の場合は、補修部位の自然電位値が、非補修部位に比べて多少低く現れたが、C、E 工法の場合は、補修部位の自然電位値が相対的に高く現れた。また、D 工法及び Plain 試験体の場合は、補修部位と非補修部位の自然電位において有似な値を示した。

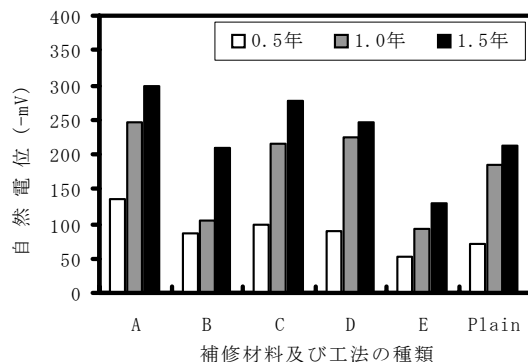
図-7 非補修部位の自然電位の平均値の変化(海岸)

海岸環境暴露試験体における非補修部位の自然電位の平均値の変化を図-7 に、海岸及び一般大気環境下での材齢 18 ヶ月における自然電位平均値の変化を図-8 に、防せい処理有無及び塩化物イオン量による自然電位平均値を図-9 に示す。自然電位の値は、すべての補修材料・工法種類において、暴露材齢 18 ヶ月まで-350mV 以上の値を示しており、時間の経過と共に自然電位値は、小さくなる傾向が見られた。

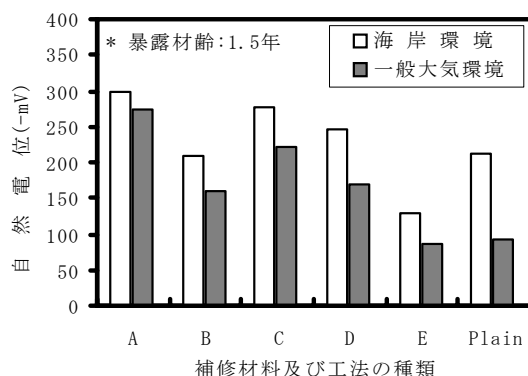
図-8 材齢 18 ヶ月における自然電位平均値の変化

補修材料・工法の種類による自然電位値の傾向は見られなかったが、外観観察で補修材料の性能低下現象がみられた A 工法の場合は、ほかの工法に比べて相対的に小さい自然電位の値を示した。

また、海岸環境下で暴露させた試験体の自然電位値は、一般大気環境の場合より多少小さい値を

示した。一方、暴露材齢 18 ヶ月までは、防せい処理有無及び塩化物イオン量の変化による自然電位値の差異は見られなかった。
