# 論文 宮城県北部を震源とする地震により被災した RC 造学校建物の耐震性能評価

**要旨** : 2003 年宮城県北部の地震では局所的に大きな被害が発生した。本論で取り上げる学校建物は、平野と丘陵地との境界に建てられている。RC 造校舎は 1971 年以前と以後の設計の 2 棟があり、共に一部の柱や壁にせん断ひび割れが生じて損傷度Ⅱ～Ⅳと判定された。耐震診断の結果は 2 棟で異なるものとなったが、強度指標は同程度であることが 2 棟の被害程度が近いものとなった理由と考えられた。また、隣接する役場では、強震記録が観測されている。この地震動を用いて応答解析を行い実際の被害レベルと比較した。

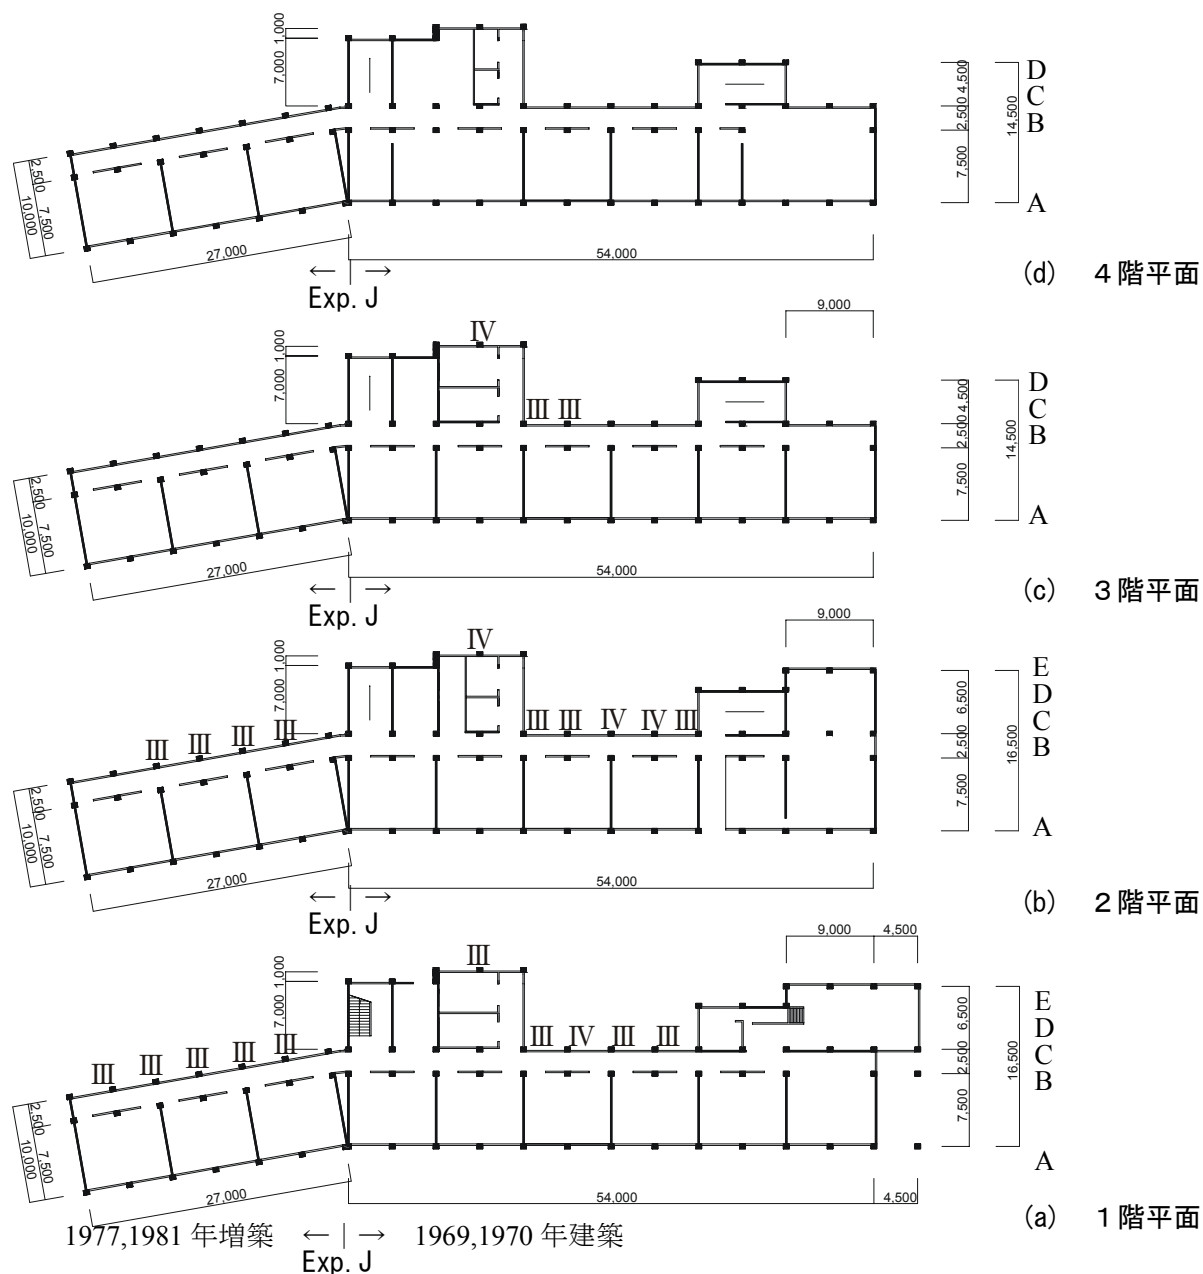
図-2 RC 造校舎の平面図及び鉛直部材の損傷度

方向は、耐震壁付きラーメン構造の典型的な学校校舎となっている。校舎西側、校舎東側とも 1-2 階廊下北側の柱を中心にせん断ひび割れが生じている。被害の大きかった廊下北側の C 通りの軸組図を図-3 に示す。C 通りの被害を受けた柱の断面は、図-4 に示す。

「被災度区分判定基準」<sup>2)</sup>による柱の損傷度を図-2 の平面図中に示す。垂れ壁、腰壁があり柱高さが他の柱に比べて短いため C 通りに被害が集中している。

損傷を受けた柱はせん断ひび割れが生じており、多くが損傷度Ⅲである。脆性的な破壊を示す部材の損傷度Ⅲは、残余水平耐力、軸力保持限界に達する直前の損傷度<sup>3)</sup>とされていることから最大変形は最大耐力付近にまで達していたがそれを超えるものではなかったと考えられる。東側校舎では、上階と比較して1階に耐震壁が多くあるため最下層ではなく2階の被害が大きかった。被災度区分判定の結果、西側、東側とも小破の判定であった。

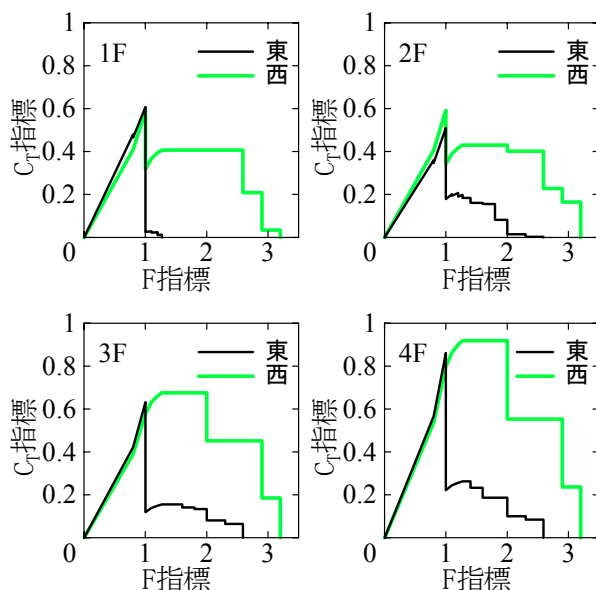
図-5 各階の  $C_T$  指標-F 指標

$C_T$  指標-F 指標を図-5に示す。西側校舎に比較して東側校舎では柱断面が小さいが、桁行き方向にも耐震壁があるため  $F=1.0$  での  $C_T$  指標は同程度ある。しかし、その壁もせん断壁のため構造耐震指標  $I_s$  値は小さくなる。西側校舎桁行き方向は純ラーメン構造であり、せん断ひび割れの生じた1-2階の北側構面の柱以外は  $F$  値が2.0以上あるため西側校舎より大きな  $I_s$  値となっている。被害の生じた1-2階でも  $I_s$  値が0.7以上となった。

側部分とではほぼ同じ値であり、違いはそれ以後で現れる。今回の被害が小破にとどまったことで  $E_0$  指標,  $I_s$  値は異なるものの両校舎が同レベルの被害となったと考えられる。

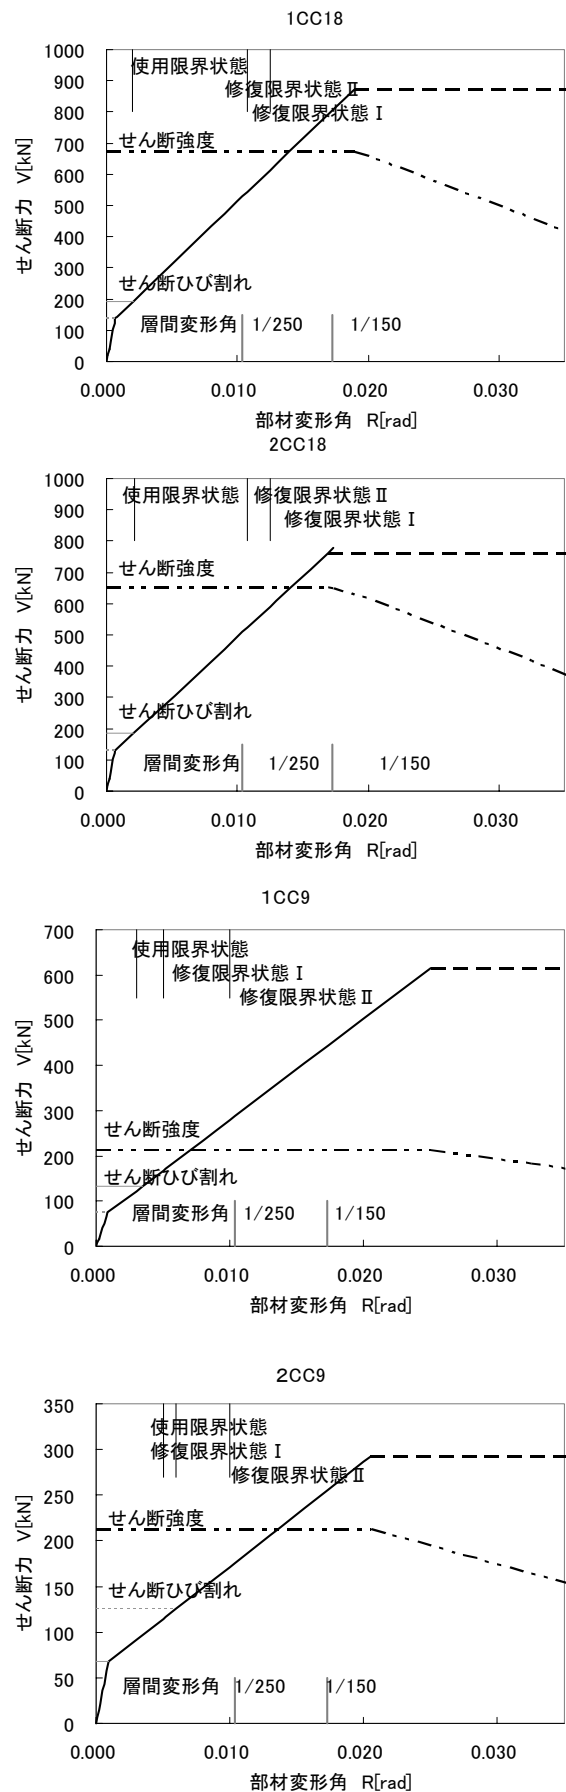
図-6 復元力特性と限界状態

1, 2 階の C 通りの損傷を受けた廊下北側の柱 C7~9 (東側), C16~20 (西側) 柱の復元力特性を図-6 に示す。横軸は部材の変形角であり層間変形角 1/250, 1/150 となる点を図中に示している。全ての柱でせん断により耐力が決まっている。被害状況と図-6 の比較から, 1/250 程度の最大層間変形角と推察すると, 校舎西側の柱はせん断強度まで若干の余裕があるのに対して校舎東側の柱はせん断強度に達してしまう柱もあることとなり, 概ね被害と対応する。校舎西側では, その他の柱は曲げ柱となり変形能力を有しているのに対して, 校舎東側では, せん断により耐力が定まるものや曲げとなっても曲げ降伏とせん断強度が近く変形能力を有しないものが多くあった。仮に, 最大層間変形角が 1/250 程度以上となるような応答が生じた場合には, 東側と西側では被害に相違がでた可能性がある。

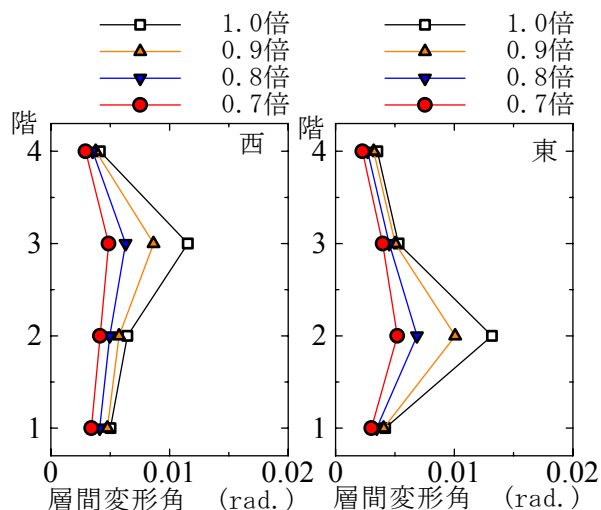
図-10 最大層間変形角

東側では 2 階の層間変形角が最も大きくなっているのに対して、西側では 3 階の層間変形が大きくなっている。西側桁行きは純ラーメンであり 2 階と 3 階で柱断面サイズが変化していることやエキスパンションジョイント部が実際には接合されており、そこに被害が生じたことから衝突の影響は無視できないことが原因として考えられる。東側校舎では被害がもっとも大きかった階と調和的な結果となっている。応答変形量は地震動の入力倍率を 0.7 倍程度とした場合が、3. で推察された最大層間変形角 1/250 程度に近いものとなった。このことにより、校舎に入力された地震動が役場での記録より小さい揺れであり、被害が同じ程度に留まったと考えられる。
