報告 非破壊検査手法を用いた既設 PC 桁の調査

要旨：コンクリート構造物の劣化診断における非破壊検査方法の適用性，また検査結果の精度検証や評価方法を考察することを目的として，塩害を受けた既設 PC 高架橋主桁の劣化調査を行った。本調査では，各種の非破壊検査手法を適用し，劣化診断に必要とされるかぶりコンクリートの浮き，ひび割れ性状，鉄筋腐食の可能性，PC ダクト内部の充填状況，車両走行時の桁ひずみや固有振動数などのデータを採取し，各手法の劣化診断に対する適用性やデータの信頼性を検討した。

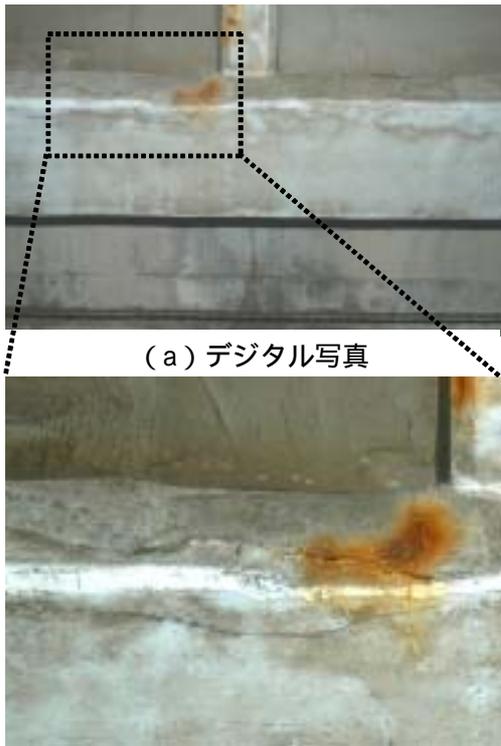
図 - 3 デジタル写真法による画像例

図 - 3 に損傷度の径間の海側で撮影されたデジタル写真と拡大写真（濃淡調整後）の一例を示す。デジタル写真では $1.5 \times 2.0\text{m}$ の桁側面部

が 2000 × 3000 ピクセルの画素数で撮影されており、1 画素当たり約 0.7mm となる。この拡大写

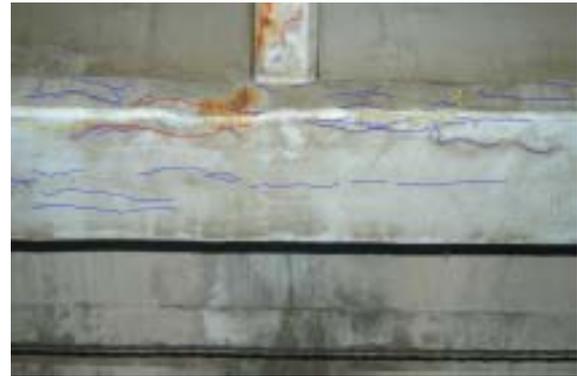
図 - 4 ひび割れ幅抽出結果画像

真をもとにひび割れ幅を抽出した結果を図 - 4 に示すが、0.25mm 程度までひび割れ幅の検出が可能であることが分かった。

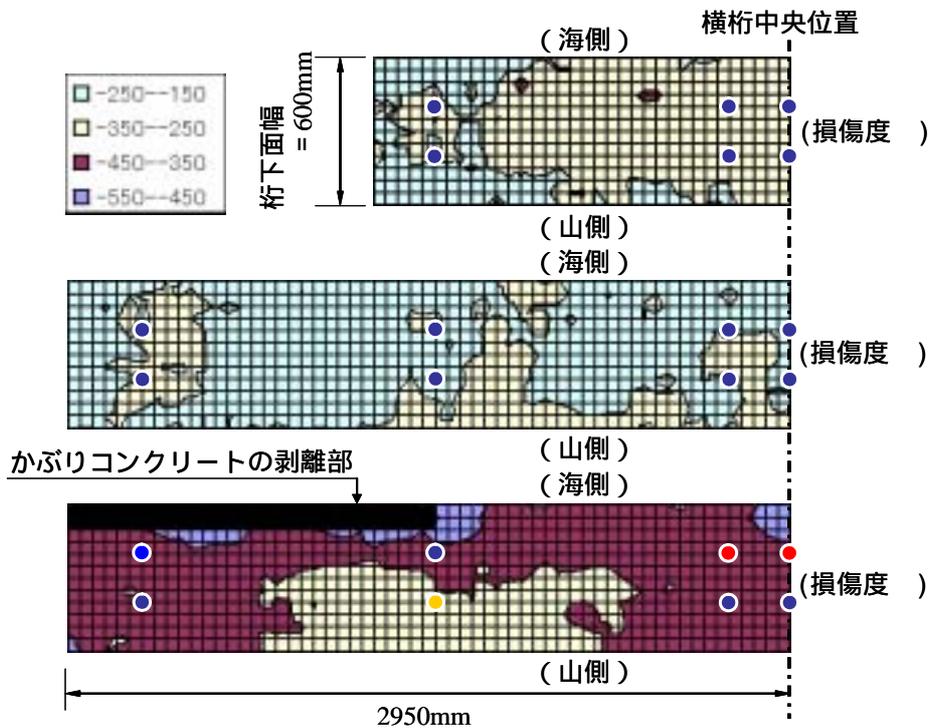
図 - 5 海側桁下面の自然電位分布と打音法による異常個所判定結果

一例として損傷度の異なる各径間の海側桁下面で計測された自然電位と打音法で判定された異常個所の結果を図 - 5 に示す。自然電位は硫酸銅照合電極を基準とし、図中の凡例に示すような 4 段階の電位区分によって分布表示した。また打音法では、測定箇所点灯したランプの色を赤色の、黄色の、青色の でそれぞれ示

した。図より、劣化損傷が表面化している桁（損傷度）の自然電位が最も低い分布になっており、鉄筋腐食の可能性が非常に高いことがわかる。特に -450mV 以下の電位が計測された海側の横桁近傍では、打音検査において赤色のランプが点灯しており、鉄筋腐食による浮き部が存在している可能性が非常に高い。そこで、この近傍で海側から測定した赤外線可視画像を図 - 6 に示すが、打音検査で浮き部の存在を確認した位置、すなわち横桁位置の桁下面（海側）に低温領域が存在しており、赤外線法においても浮き部の存在が確認されている。このように、いくつかの検査手法を重ね合わせることで、より精度よく浮き部の存在や位置（領域）を確認できることがわかる。

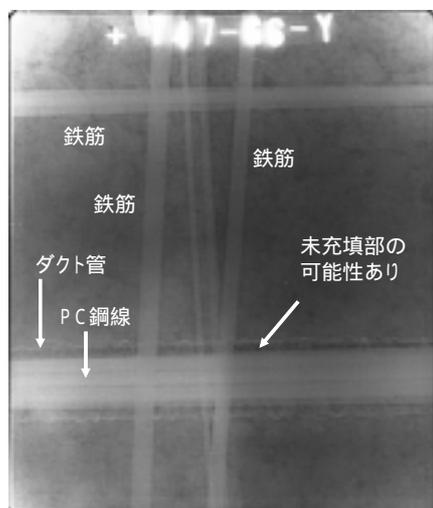
図 - 7 横桁の X 線透過画像

れている PC ダクトの画像を図 - 7 に示す。図より、PC 鋼棒下に相対的に濃い部分が存在しており、グラウト未充填の可能性が高いことが分かる。ただし、鋼材の腐食まではこの画像から判

断することができない。なお、主桁フランジの海側最縁部に配置されている PC ダクトには、このような未充填部は確認されなかった。

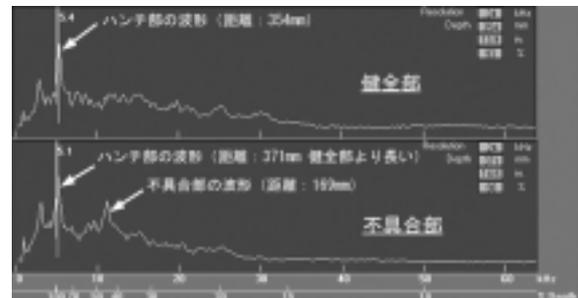
図 - 8 探査画像の一例（健全部と不具合部）

次に衝撃弾性波法において、不具合部はハンチからの反射波の有無と反射波の到達時間の遅れの有無との両方から判断する。図-8 に健全部と不具合部が存在する可能性があるとして判断された箇所の探査画像を示す。両者の探査画像を比較すると、不具合部の画像ではハンチ部手前からの反射波が確認され、またハンチ部からの反射波の遅れが確認されており、不具合部が存在する可能性があることが分かる。そこで、不具合部の可能性がある断面において、桁軸直角方向に 25 mm ピッチで 21 点計測を行い、それらの計測結果を組み合わせ、不具合部の可能性がある音の反射源の特定を行った結果を図-9 に示す。図より多点測定データを組み合わせることによって音の反射源を特定できることが確認された。
