# 報告 三陸南地震によって被災したプレストレストコンクリート製高架水槽の耐震設計と被災復旧について

堅田 茂昌<sup>\*1</sup>・小野 恵三<sup>\*2</sup>・天沼 照貴<sup>\*3</sup>・吉田 純一<sup>\*4</sup>

**要旨**：2003 年 5 月 26 日に発生した三陸南地震によって、震源から 16km の位置にあったプレストレストコンクリート製高架水槽（以下、高架タンク）の鉄筋コンクリート製脚壁（以下 RC 脚壁）にひび割れが発生した。被災調査が実施され、調査結果、分析および解析を踏まえた検討が行われ、補修処理および耐震性向上を目的とした補強検討が実施された。ここに、本構造物の被災調査、分析および補修、補強に関する報告をするものである。

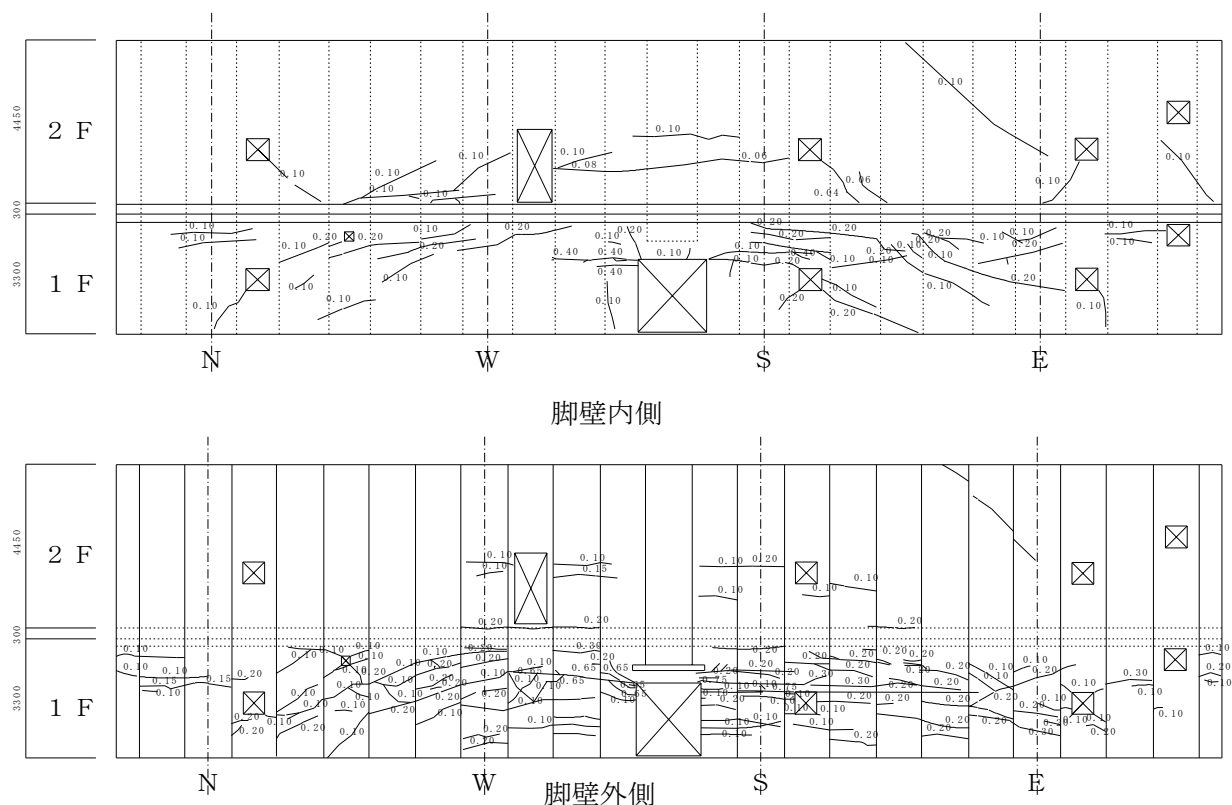
図－３ ひび割れマップ

三陸南地震によって、図－１の RC 脚壁下端に図－３に示すひび割れが確認された。脚壁の南北方向には 0.15～0.3mm の水平ひび割れが、直交する東西方向には 0.1～0.3mm の斜めひび割れが確認された。特に、水平方向のひび割れが多く、開口部周辺には最大 0.75mm のひび割れが確認され、曲げによる損傷が支配的であったと考えられる。

ひび割れマップ（図－３）より損傷割合 D を算定した。その過程と結果を以下に示す。

調査柱本数 24 本

損傷度 I 13 本  $B_1= 0.542$

損傷度 II 11 本  $B_2= 0.458$

$$D= 5.42 + 11.92 = 17.3$$

損傷割合 D より，“中破”と判定。三陸南部地震の強さは気象庁震度階VI以上であることより、表－６によって「補修により復旧するもの」と判定した。

本高架タンクの RC 脚壁は「補修により復旧するもの」と判定し、ひび割れの補修工法<sup>8)</sup>として浸透性防水材の塗布工法と注入工法の併用を選定した。本高架タンクは、大島の山頂にあり潮風の影響を受け、被災した脚壁のひび割れに飛来塩分の侵入が考えられることより、浸透性防水材の選定には、脚壁内部の鋼材の防錆対策を施せること等の理由から無機系材料<sup>9)</sup>を選定した。また、浸透性防水剤の塗布工法として適用可能な無機系材料として粉末系と液体系の 2 種類あるが、注入工法にも適用可能な液体系を選定した。

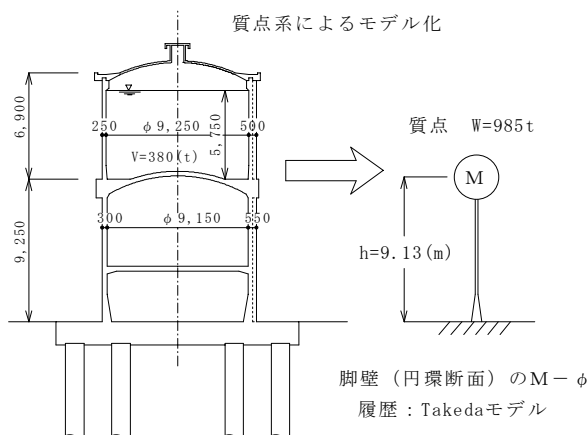
図－5 動的解析モデル

解析のモデル化は、従来の経験と試算により、本形式の高架タンクに関しては、高次モードの影響が少なく1次モードが卓越することより、図－5に示すRC脚壁を棒部材に置換えた1質点系の簡易モデルを採用した。質点のモデル化は、被災時満水に近いこと。そして、短周期の卓越した特性であり衝撃圧が支配的と考えて、貯水の全てを固定水と見なす。また、基礎版上面を基部としてその上部の重心位置に質点を設けた。

脚壁は、曲げせん断系の梁とした。曲げ剛性は開口部の影響を無視した円環断面、せん断剛性は軸対称FEM解析による変形量を基に決定した。モデルの非線形特性は、4.1より曲げによる損傷が支配的と考え、脚壁を円環梁としたM- $\phi$ を求め、Takedaモデルの履歴特性を設定した。減衰は、剛性比例型5%とした。入力地震波は、高架タンク基礎版上面で計測された加速度999galに振幅調整した。

動的特性を把握する目的で、図－5のモデルによる線形解析と非線形解析による最大応答加速度を比較し、その結果を表－3に示す。

本高架タンクの満水時の固有周期は、 $T=0.08(\text{sec})$ と短い、加速度の応答倍率が2.6倍(E-W波)であった。また、脚壁の非線形特性を考慮することで、応答値の低下を確認した。

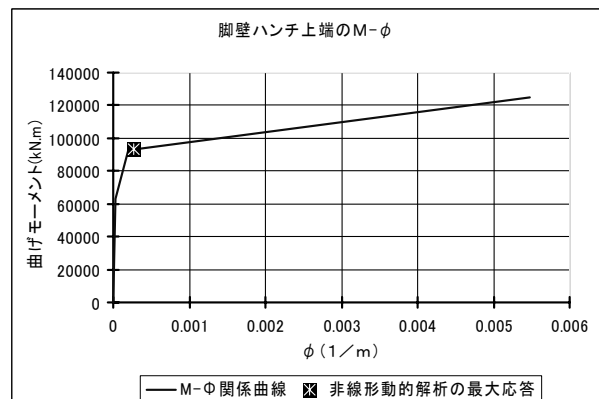
図－6 脚壁下部ハンチ上端の最大応答

図－6に、脚壁下部のM- $\phi$ 関係上に、解析で得られた最大応答をプロットした。この解析から脚壁基部の損傷は、初降伏モーメントを若干上回る結果となった。

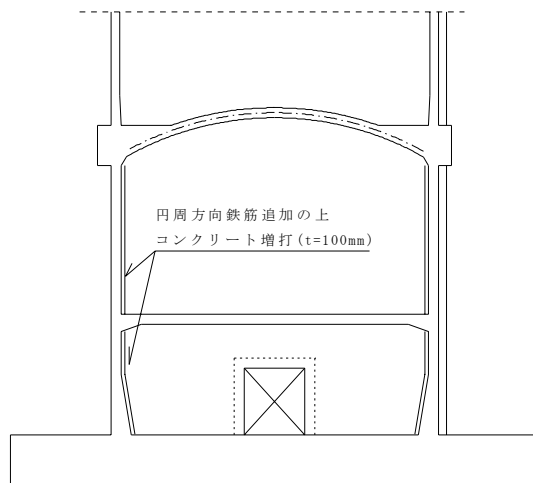
図－７ 脚壁の補強

高架タンクの部材ごとに終局時の破壊モードを確認した結果、脚壁部分はせん断破壊先行であることが判明した。この RC 脚壁の耐力を、水平震度に換算して比較した結果を表－７に示す。

表－７の水平震度の比率から脚壁のせん断耐力を  $1.84/0.86=2.14$  倍以上確保する事で、曲げ破壊モードに改善出来る。なお、せん断降伏耐力は、せん断補強鉄筋負担分のみとした。また、円筒形断面におけるせん断力は、棒部材などの長方形断面と異なり不明な点が多いことより、コンクリートに働く最大せん断応力度をすべて鉄筋に置き換えることで、せん断耐力を算出した。<sup>11)</sup>この結果を踏まえ、シート巻き立て等の工法と比較した結果、図－７に示す経済的な脚壁の円周方向鉄筋を追加した断面増し厚を計画し提案した。
