# 報告 38 年間供用したプレストレストコンクリート桁の耐久性および耐荷性に関する調査

**要旨**：跨線橋の一部として 38 年間にわたって供用されてきたポストテンション方式のプレストレストコンクリート（以下 PC）桁について、耐久性および耐荷性に関する各種調査を行った。桁から取り出した PC 鋼材を調査した結果、シーす内にはグラウトが十分に充填されており、PC 鋼材はほとんど腐食もなく健全な状態であった。また、上縁定着された PC 鋼材の定着部を人為的に損傷させた場合でも、損傷のない場合に比べて曲げ耐力の低下はなく、PC 桁は 38 年間供用後の現在でも十分な耐荷力を有していることが確認された。

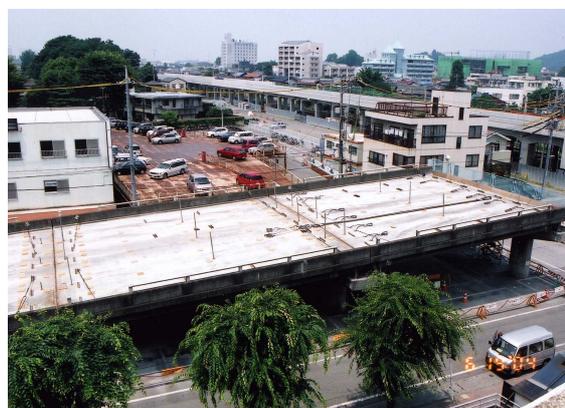
写真－1 撤去作業中の太田跨線橋

本橋梁は、国道 407 号に架かる橋梁で、東武鉄道伊勢崎線をまたぐ跨線橋である。現在進められている東武鉄道の高架化に伴ない、1966 年～2004 年の供用を終えて撤去されることとなった。写真－1 に撤去作業中の橋梁を示す。

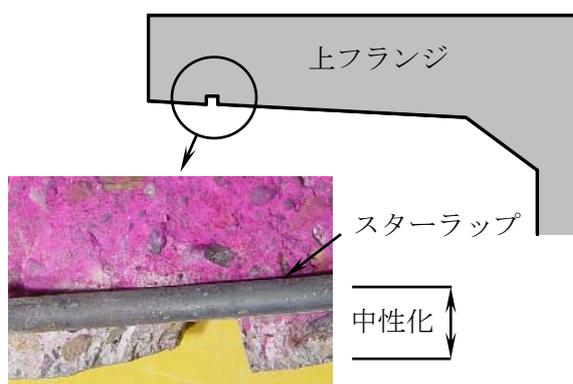
図-2 水切り部の中性化状況

ここで注目すべきは、中性化とかぶりと鉄筋腐食との関係である。詳細な設計図書が残っていないため確かではないが、曲げ載荷試験終了後に桁断面を切断して調査した結果、スターラップに対する設計かぶりは30mm程度であったと考えられる。かぶりを数箇所調査したところ、施工誤差によってかなり小さい箇所も確認された。さらに、図-2に示すように、上フランジ張出し部下縁側には、矩形の水切りが設けてあり、かぶりがほとんどない状態であった。この水切り部分から3箇所コア採取を行い、中性化深さを調査した結果の例が図-2の写真である。水切り部分では、完全に鋼材位置まで中性化が進んでいたが、写真に見られるように、スターラップには部分的な表面腐食が観測されただけで、ほとんど健全な状態であった。ちなみに、水切り部以外でもかぶりのかなり小さい部分があり、同様に調査した結果、いずれも鋼材位置まで中性化が進んでいても、鋼材は部分的な表面腐食にとどまっていた。桁表面は水分の供給のない状態に保たれ、その結果鋼材の腐食が進行しなかったのではないかと考えられる。なお、スターラップにはφ9mmの丸鋼が使用されていた。

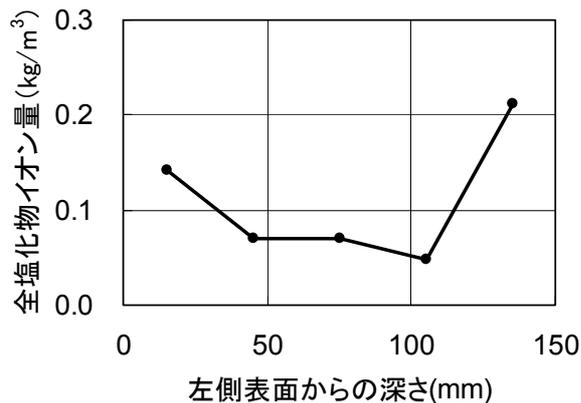
図-3 塩化物イオン量の分布

測定結果を図-3に示す。横軸は左側表面からの距離で示してあり、したがって軸の両端がウェブのコンクリート表面ということになる。分析結果より、表面に近い部分では、内部より塩化物イオン量が多くなっているのがわかる。したがって、外部から微量の塩分が浸透してきたと考えられる。いずれにしても、表面でも

0.3kg/m<sup>3</sup>程度以下であり、施工時にコンクリートに含まれていた塩分量および外部から浸透してきた塩分量ともごく微量であり、鋼材腐食に関してもまったく問題のない量である。

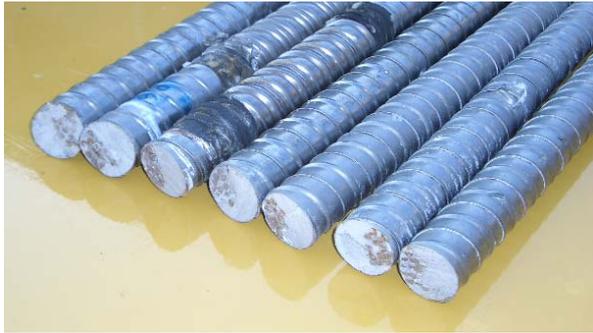
写真-2 切断面のグラウトの充填状況

まず、ワイヤーソーを用いて桁を数断面で切断し、切断面での状況を調査した。全断面ともシース内にグラウトが完全に充填されていた。

次に、切り出した桁の 1m 区間にわたって PC 鋼材を取り出し、グラウト充填状況の調査を行った。シースの切断面におけるグラウトの充填状況を写真-2 に示し、シース内のグラウト充填状況の例を写真-3 に示す。シース内部を調査した結果、シースの上縁側にわずかな空隙が確認できる箇所もあったが、取り出したケーブル全数の全長にわたって、ほぼ完全なグラウトの充填状況が確認できた。

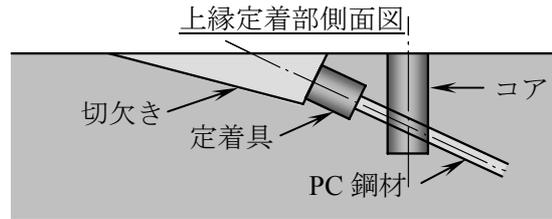
図-4 上縁定着部の切断概要

した場合、PC 鋼材の腐食が懸念されるため、構造的な弱点となる可能性がある。そこで、2本の荷重桁のうち1本について、上縁定着されている4ケーブルの片側すべてを人為的に切断し、切断しない通常の桁と曲げ耐力を比較することによって、その影響を検討することとした。切断方法は、図-4に示すように定着具背面をコア抜きすることによって行った。以降、上縁定着部を人為的に切断した桁を欠損桁、切断を行っていない桁を普通桁とよぶ。

図-1に示したように、荷重を行ったPC桁の主方向PC鋼材は、7ケーブルのうち4ケーブルが上縁定着されている。一般に上縁定着部は、図-4に示すように、PC鋼材を定着するため、コンクリートに切欠きが設けられ、定着後にあと埋めコンクリートが施工される。この切欠き部は、桁の既設コンクリートとあと埋めコンクリートとの打継ぎ面に、路面からの雨水が浸入

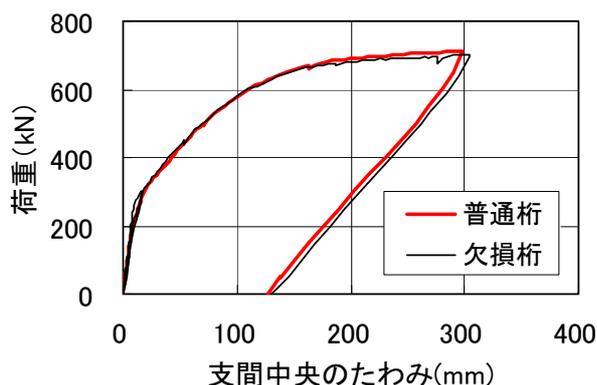
図-5 荷重-たわみ関係

図-5に支間中央部の荷重-たわみ関係を示す。欠損桁も普通桁とほぼ同様なたわみ挙動を示し、定着部を切断した影響はないといえる。なお、荷重が300kN以上で曲げ剛性の低下が見られるが、これは載荷荷重が300kNのとき曲げひび割れが急激に進んだためである。曲げ載荷試験の状況を写真-4に示す。
