## 論文 100 年以上供用されているコンクリート構造物の分析と評価

要旨：コンクリート構造物の早期劣化が社会問題になっているが，100 年以上も供用されているコンクリート構造物もある。本報告では，明治 36 年に開業（工事着工：明治 31 年）して現在でも使われている「函館どつく」の躯体コンクリートについての調査・分析の機会があり，その健全性についての検証を採取したコンクリートコアの化学分析や EPMA 分析などの最新の分析技術により行い，様々な角度から検討したものである。

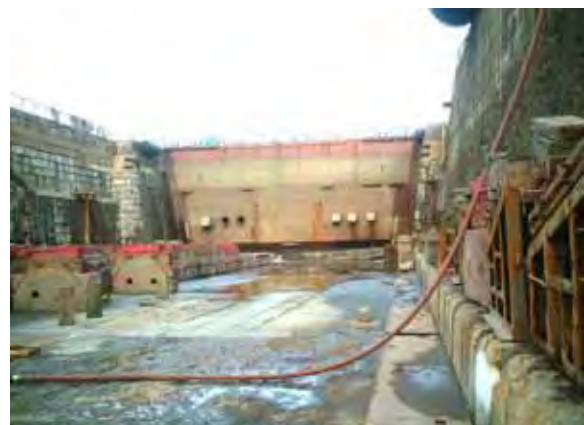
写真 - 1 ドックの外観（止水壁方向）

写真 - 1 は，ドックの渠底部から止水壁方向を撮影したものである。このドックの渠底部の幅は，建設当初は 20.640mm であったが戦時下に両サイドを削り取り 2.000mm 程度拡大された。

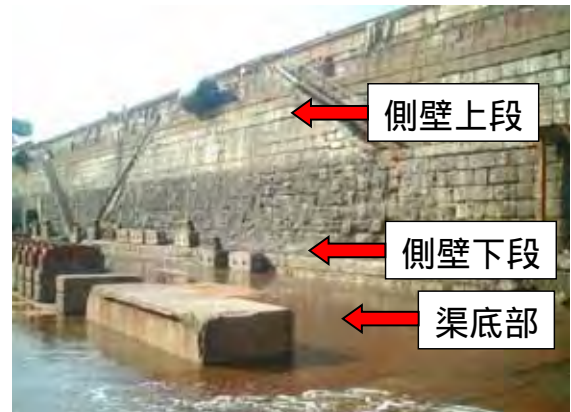
写真 - 2 は，コアの採取位置を示したものである。このドックの側壁は，写真 - 3 に示すようにヤードで製造した  $600 \times 900 \times 1200\text{mm}$  のコンクリートブロックを縦方向、横方向に積み上げてあり、ブロックの間には敷きモルタルが充填されている。また，渠底部と側壁下段には場所打ちコンクリートが打設されている。これらのコアの採取は，ひび割れが認められない部分から採取したが，側壁の場合には，打ち継ぎ部分からも採取した。ここで用いたボーリングマシンは内径が  $\phi 100\text{mm}$  のものであり，完全に抜き切ってコアを採取した。

写真 - 2 コアの採取位置

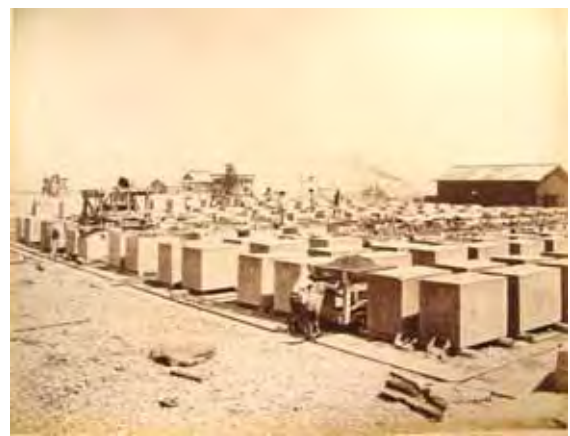
写真 - 3 コンクリートブロックの製造  
（函館どつく社提供）

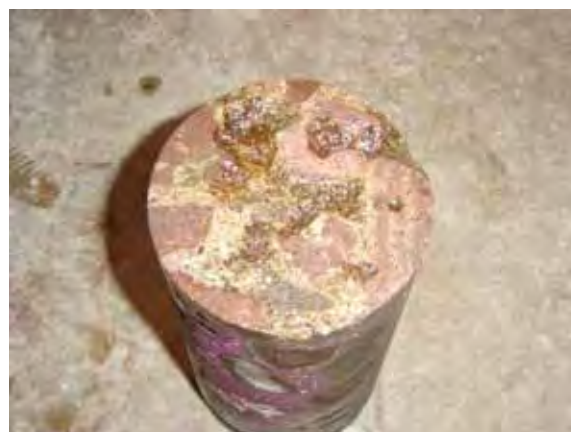
このドックは、船舶の出し入れ時の海水の入れ替えによる乾湿の繰返しと寒冷地であることから凍結融解の作用も受ける。100 年以上もこれらの作用を受けていることから当然表面劣化が認められる。写真 - 5 は渠底部から採取したコアの表面状態を示したものであるが、骨材が露出した状態を呈している。

写真 - 5 コンクリートの表面状態（渠底部）

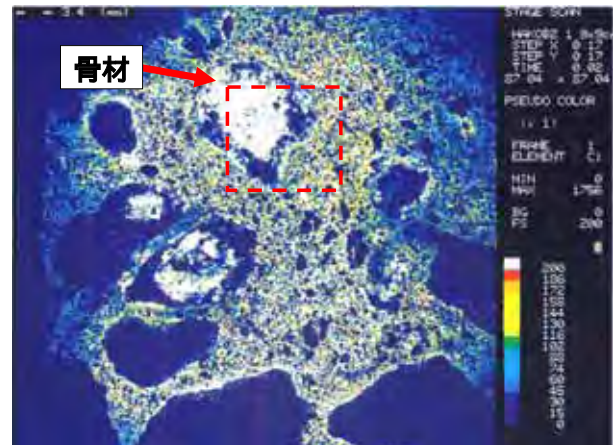
写真 - 6 は、渠底部の場所打ちコンクリートについての塩素の分析結果を示したものである。左側がコンクリート表面部分であり、約 9  $\times$  9 cm の範囲を分析しているが、表層部から 1 ~ 2 cm は濃度が低く、中心に向かって塩分が高くなっている。表層部分は雨水で洗われることもあることからこのような分布を示すことは考えられる。しかし、この分析結果からも明かなように、骨材の中にも塩分が浸透している傾向が認められた。そこで、モルタルを含む骨材部分 (□) を拡大分析 (2  $\times$  2 cm) したものが写真 - 7 である。骨材中の塩分濃度がモルタル部分よりも高いような傾向を示している。このように塩分を吸収している骨材は、塩分分析の際にも粉碎しやすかった。

写真 - 6 EPMA による分析  
(分析元素: Cl, 渠底部)

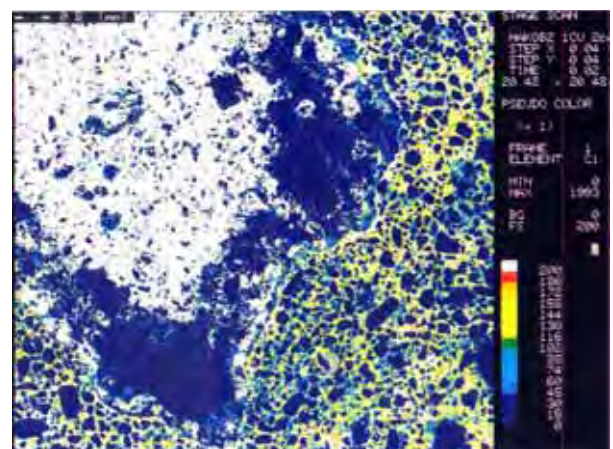
写真 - 7 写真 - 6 の拡大分析 (分析元素: Cl)

骨材そのものを分析したものではないことからモルタル部分の塩分濃度よりも高いような値とはならなかった。渠底部のコンクリートには、船舶の出し入れ時の海水の引き込みにより水圧がかかることから、このように軟弱な骨材には塩分が浸透する場合もあると考えられる。

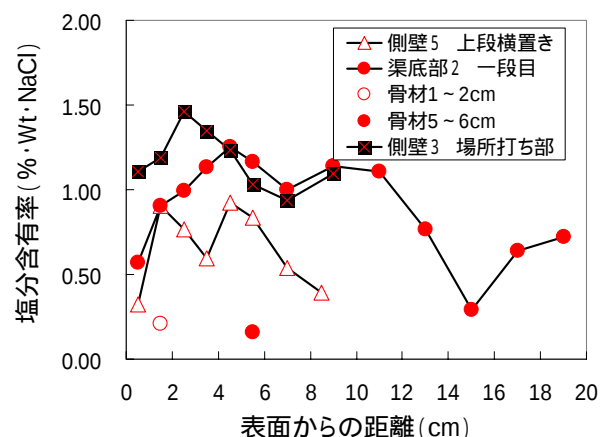
図 - 2 は、EPMA 分析に供した同じ試験体から粗骨材を排除したモルタル部分を粉碎して、化学分析 (JCI-SC5) により塩分を分析した結果である。写真 - 6 の EPMA で示した渠底部のコンクリートの塩分含有率は、波をうつような分布を示しているが、このコアの最奥部 (60cm) の塩分は 0.767% (wt・NaCl 換算) もあった。また、側壁下段の場所打ち部のコンクリート表層部分の塩分は 1.5% と非常に高い値を示している。

このコア端部 (70cm) の塩分は 0.902% と高い値であった。この図から見ると、表面から 20cm 以上も塩分が浸透していると思われるが、目地部分からも海水が浸み込みブロックの裏側からも塩分が供給されているものと思われる。これ

らに比べ、側壁上段のコンクリートの塩分濃度は低い値を示している。

図 - 2 コンクリート中への塩分の浸透

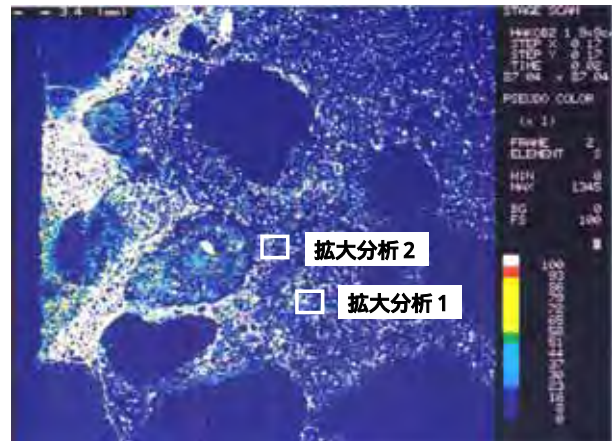
写真 - 8 は、前述の渠底部コンクリートの硫黄の分析結果である。この分析範囲は約  $9 \times 9$  cm であることから、表層から 3 ~ 4 cm まで硫黄の高い濃縮が認められる。

写真 - 8 EPMA による分析  
(分析元素: S, 渠底部)

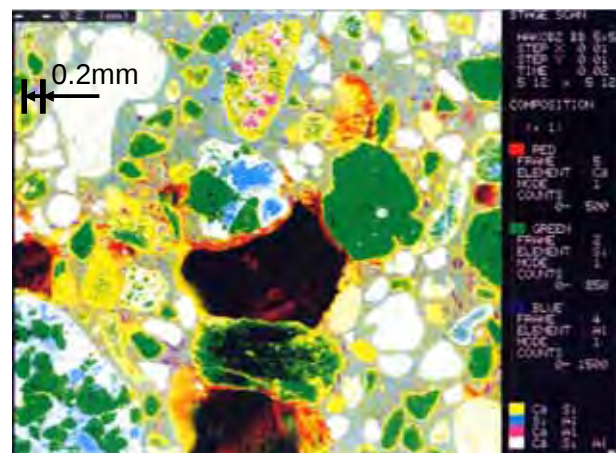
写真 - 9 は、セメントの生成物を確認するために Ca、Si、Al の分析結果を合成させたものである。ここで、白く表示されている部分はこの 3 つの元素が合成されていることを表し、セメントの化合物と考えられる。左上の - - は 0.2mm の間隔であり、それに比例させると当時のセメント粒子は 0.2 ~ 0.5mm 程度と相当に粗かったと考えられる。このようにセメント粒子が粗かったことから結果的に 100 年以上もセメント粒子が残っていたものと推察される。ここで、この部分をセメントと考えればこれらセメント粒子と骨材を繋いでいるバインダーが何であるかの疑問が残る。この写真で中央部分が黒くなっているが、この部分は BSE (反射電子像) 観察から空隙であることが確認された。

写真 - 9 EPMA の合成による分析  
(拡大分析 1, 合成元素: Ca, Si, Al)

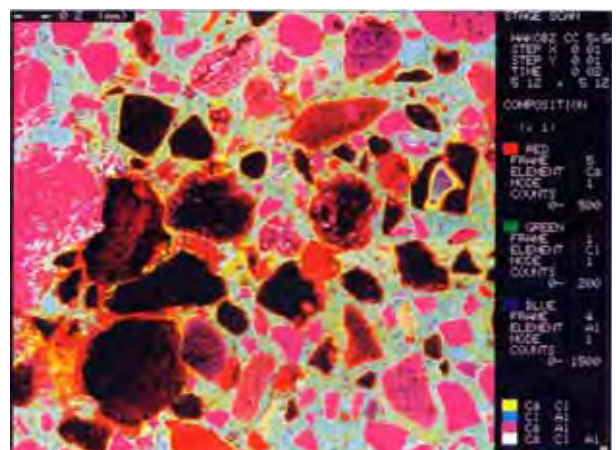
写真 - 10 は、塩分の存在形態を確認するためにフリーデル氏塩の主要元素である Ca、Cl、Al を合成させたものである。この写真を見ると、これら 3 つの元素が合成されていないことから、

写真 - 10 EPMA の合成による分析  
(拡大分析 2, 合成元素: Ca, Cl, Al)

この部分の塩分は遊離した塩分として存在しているものと考えられる。また、Ca と Al が合成されている部分は骨材であると考えられる。

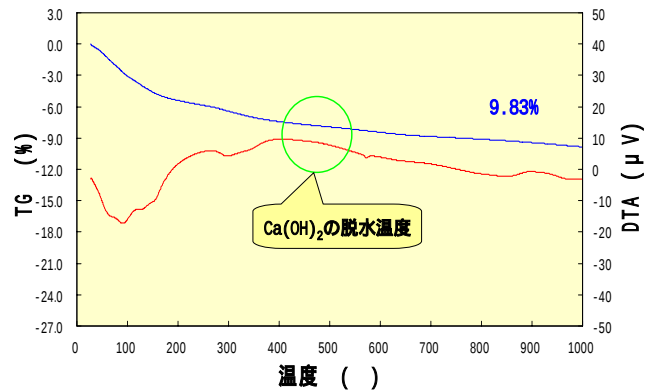
図 - 3 は、渠底部から採取したコアの表面から 40cm 以上離れた場所のコンクリートについて熱分析した結果である。通常の水酸化カルシウムの脱水温度である 450 ~ 500 の範囲の減量が認められない。前述したように、この部分にフェノールフタレイン溶液を噴霧したところ赤色は呈したものの薄い赤色であり、中性化の判定には左右されないものの水酸化カルシウムとしては殆ど存在していないものと思われる。

図 - 3 モルタル部分の TG/DTA 曲線

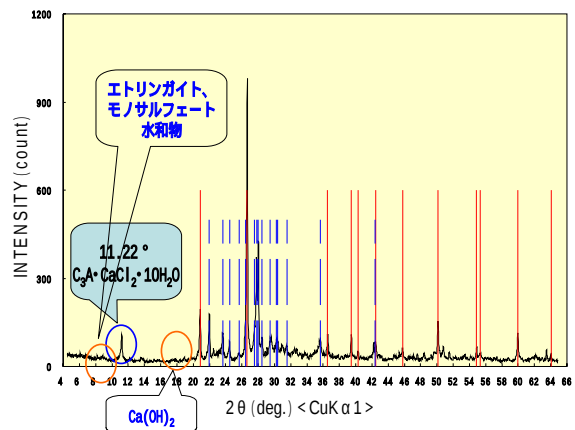
図 - 4 は、熱分析を行った同じ試料について粉末 X 線回折を行ったものである。熱分析の結果を裏付けるように水酸化カルシウムの回折角 (  $2\theta$  ) が  $18.1^\circ$  ,  $28.6^\circ$  ,  $34.1^\circ$  でのピークは全く認められない。また、エトリンガイトに帰属する  $9.1^\circ$  でもピークは認められなかった。ただ、前述の EPMA による合成判定では認められなかったフリーデル氏塩が認められた。この原因としては、EPMA の試料の分析位置が表面部分であり、粉末 X 線回折の試料が深部であることから、このように相違した結果が得られたとも考えられる。

図 - 4 モルタル部分の粉末 X 線回折
