# 論文 旧大森大橋におけるエポキシ樹脂塗装鉄筋の劣化度について

**要旨：**台風の被災により施工後約 20 年経過した旧大森大橋を復旧する際、当時先駆的に導入されたエポキシ樹脂塗装鉄筋の配置計測・外観調査、ピンホール試験、付着強度試験、引張試験、曲げ試験、エポキシ樹脂塗膜の EPMA 試験、塗膜厚試験等を行い、力学特性や耐久性について評価した。その結果、エポキシ樹脂塗膜の追従性が約 20 年の間に低下したと推定されるが、経年によるエポキシ樹脂塗装鉄筋の腐食は認められず、鉄筋母材の力学的性能は確保されており健全であった。

一般国道 229 号 北海道 神恵内村 旧大森大橋（施工 1980～1986 年）は、海水と冬期の凍結融解作用を直接受ける極めて過酷な環境（写真－1 参照）に曝されていた PC 合成 I 桁である。このため施工当時、国内において先駆的に無塗装鉄筋・コンクリート塗装の組合せおよびエポキシ樹脂塗装鉄筋（以下、EP 鉄筋と称す）が導入された橋梁であった<sup>1)</sup>。なお、PC 鋼材等腐食防止のため EP 鉄筋箇所においても約 15 年後にコンクリート塗装が行われた。2004 年 9 月 8 日の台風被災（写真－2 参照）<sup>2)</sup>に伴い復旧する際、被災橋梁桁を用いてコンクリート、塗装、鉄筋、PC 鋼材等について各種調査・試験を行った。本論文では、そのうち特に EP 鉄筋に着目して取り纏めた。

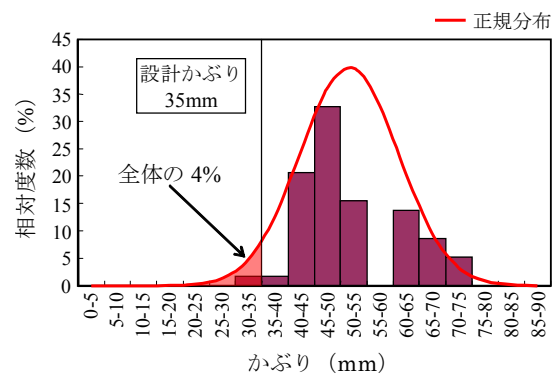
図－1 鉄筋のかぶり分布の一例（縦筋）

かぶり分布の一例を図－1に示す。鉄筋径(D-13)、鉄筋間隔(125mm)は設計図とおりであり、

かぶり平均値は設計かぶりを満足していた。また、かぶりを正規分布と仮定すると、設計かぶり35mmを下回る実かぶりは横筋では零、縦筋のみで全体の約4%と非常に小さく、良好であった。

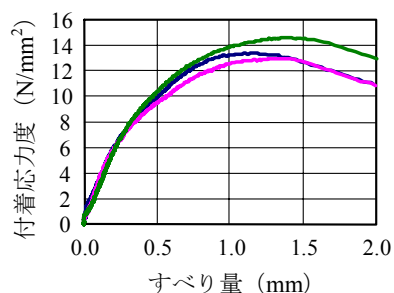
図-2 無塗装鉄筋の付着応力度－すべり量

採取した無塗装および EP 鉄筋の付着応力度とすべり量の試験結果の一例を図-2, 3に示す。付着強度試験の結果、最大付着応力度は無塗装鉄筋と同程度であり、施工当時の規格値である無塗装鉄筋の80%以上の最大付着応力度および現行土木学会規準（85%以上）を満足していた。

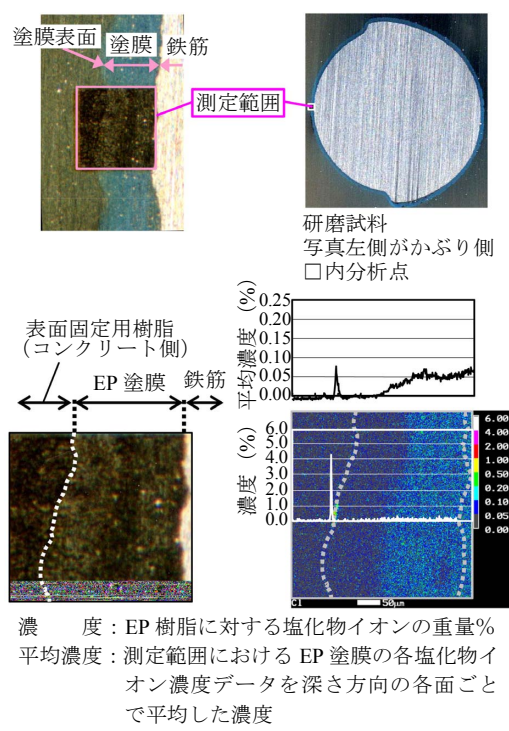
写真-4 EP 鉄筋塗膜内 EPMA 測定結果例

鉄筋の塗膜内の塩化物イオンの有無を EPMA (Electron Probe Micro Analyzer) で調査した (写真-4 参照)。別途調査した JISA1154 による塗膜表面位置でのコンクリート中の塩化物イオン含有量は、約 2kg/cm<sup>3</sup> であったのに対して、EPMA 分析からは一部採取時に付着したと考えられる濃度の高い点が観られたが、塗膜表面の平均濃度 0.05Wt% (Wt:EP 樹脂重量) から算出した塗膜表面の塩化物イオン濃度は 0.7kg/cm<sup>3</sup> であった。かつこの塗膜表面の塩化物イオン量は、材料中の塩化物イオン量 (0.05wt%) とほぼ一致していることから、EP 自体に内在する塩素有機化合物に起因する塩化物イオンと思われる。このことから EP 塗膜を透して塩化物イオンが鉄筋側へ浸透した形跡は認められなかった。

一方、EP 塗膜内で表面側に向けて材料に含まれる塩化物イオン濃度が低下していたが、この範囲は炭素が少ない領域と一致していたことから、塗膜表面の固定用樹脂およびX線照射熱による変質の影響も考えられ、原因を特定するには至らなかった。

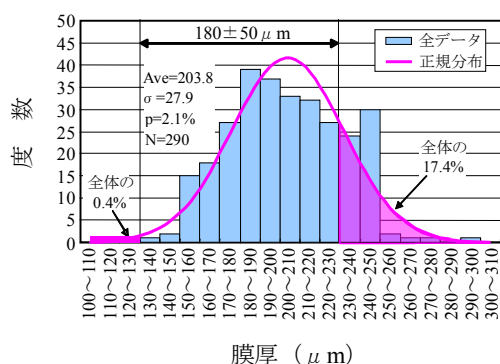
図-4 EP 塗膜厚分布

結果を図-4に示す。防食性能向上のためピンホール数の減少効果を加味した塗膜厚に JSCE-E102 の 2003 年改訂した「エポキシ樹脂塗装鉄筋の品質規格」<sup>3)</sup>の  $220 \pm 40 \mu\text{m}$  と比較すれば膜厚下限値未満が多いことになるが、施工当時の指針<sup>7)</sup>の  $180 \pm 50 \mu\text{m}$  に対して約 82%が規定内、約 0.4%が下限値未満、約 17%が上限値超過であり、改訂前 1986 年制定 JSCE-E102 の品質規格  $200 \pm 50 \mu\text{m}$  とほぼ等しい品質であることから、適切な塗膜厚を確保していたと考えられる。
