## 報告 新潟県中越地震におけるRC造建物の被害と耐震性能の関係

中村 健一郎<sup>\*1</sup>・長橋 鉄雄<sup>\*2</sup>・本多 良政<sup>\*3</sup>・加藤 大介<sup>\*4</sup>

キ-ワ-ド: RC造学校建物, 耐震診断, 被災度判定, 新潟県中越地震

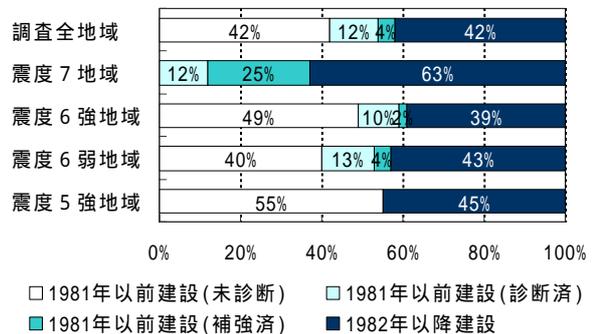
図-1 震度地域別の耐震化調査結果

表-1(b)は調査全地域の耐震化調査結果を震度地域別に棟数で示したもので，図-1は表-1(b)を図示したものである。耐震化率は，調査全地域で46%，震度7地域で88%，震度6強地域で41%，震度6弱地域で47%，震度5強地域で45%であった。震度7地域の川口町では，棟数が少ないとはいえ8棟のうち7棟が耐震化されていたため，他の地域に比べて耐震化率が非

常に高かったことが分かる。

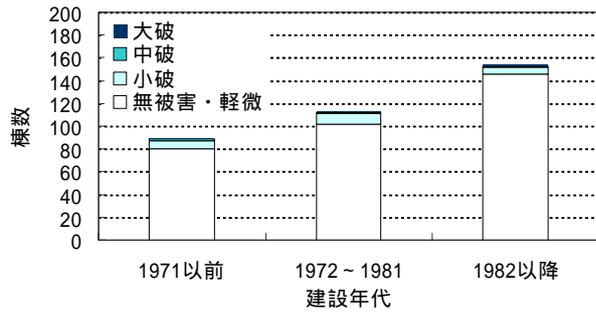
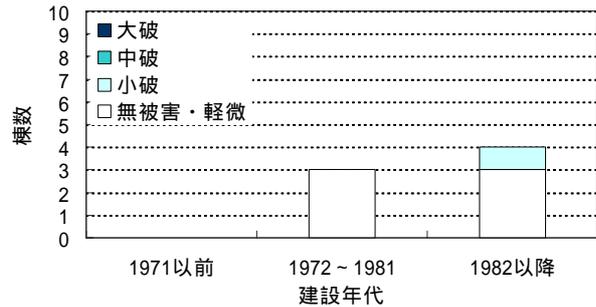
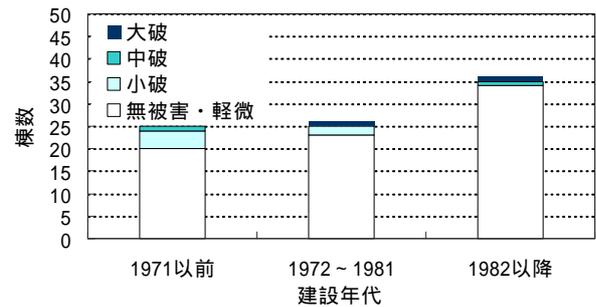
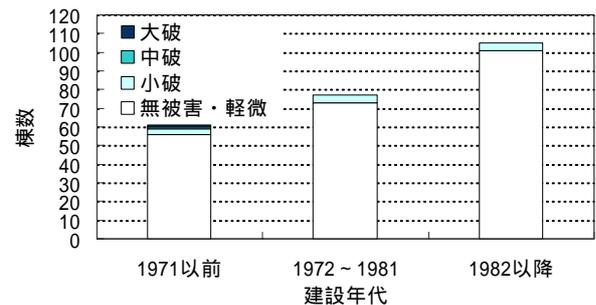
図 - 2 建設年と上部構造の被害の関係

図 - 2(a) ~ (d)は、上部構造に被害を受けた建物の建設年と被害の関係を震度地域別に示したものである。

上部構造に小破以上の被害を受けた建物は、調査全地域では 1971 年以前建設で 11%、1972 ~ 1981 年建設で 10%、1982 年以降建設で 5% (表 - 2(a))、震度 7 地域では 0%、0%、20% (表 - 2(b))、震度 6 強地域では、18%、11%、6% (表 - 2(c))、震度 6 弱地域では、8%、5%、4% (表 - 2(d))であった。棟数の少ない震度 7 地域を除けば、建設年代が新しくなるほど小破以上の被害の割合は減少している。

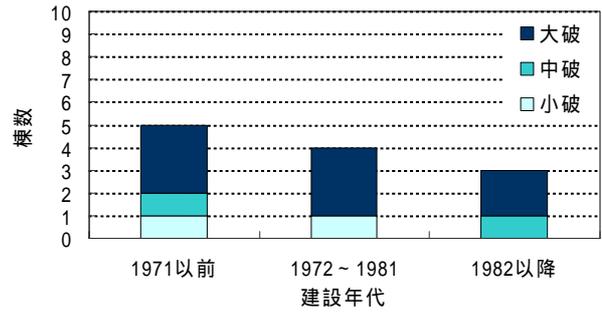
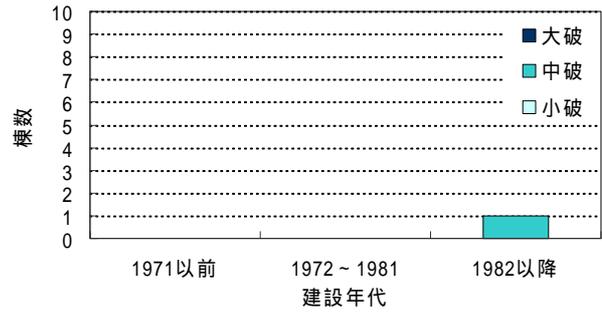
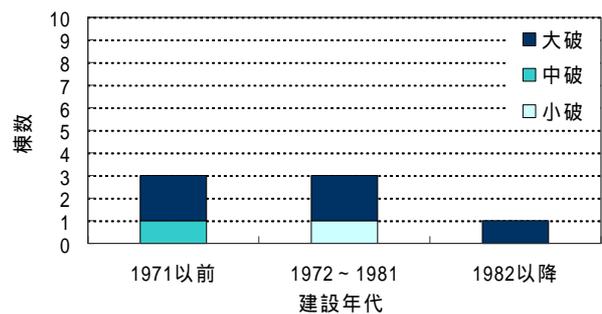
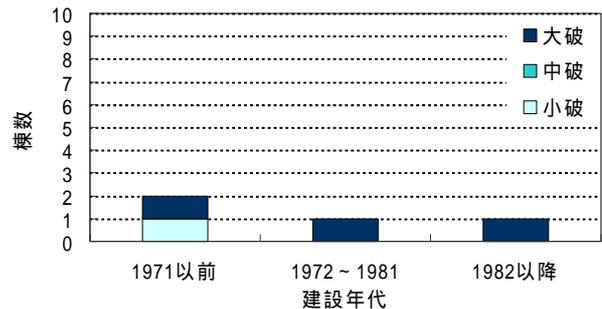
図 - 3 建設年と基礎構造の被害の関係

図 - 3(a) ~ (d)は、基礎構造に小破以上の被害を受けた建物の建設年と被害の関係を震度地域別に示したものである。

基礎構造に小破以上の被害を受けた建物は12棟あった(表-2(a))。小破2棟、中破2棟、大破8棟で、建設年代には相関が見られなかった。この中で、杭基礎建物は11棟で、直接基礎は小

破の1棟であった。

大破の被害を受けた建物8棟のうち7棟は盛土と切土にまたがって建物が建設され、盛土側の地盤の崩落により建物が傾斜した。この中で、杭が露出し、せん断破壊が確認された建物もある。また、不同沈下を生じず、10cm沈下し中破となった建物があった。補強された建物にも杭基礎に大破の被害を受けたものが1棟あった。

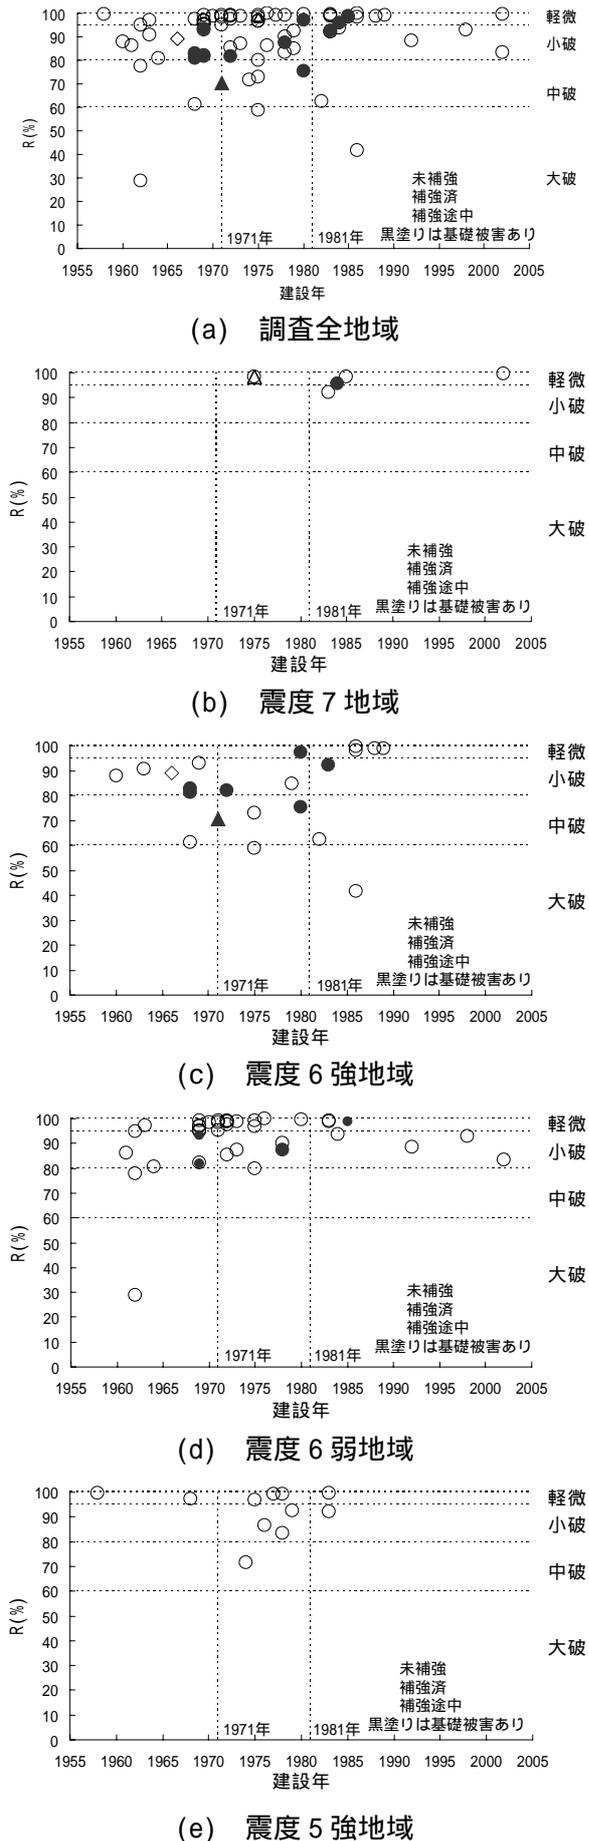
図 - 4 建設年と耐震性能残存率 R の関係

図 - 4(a) ~ (e)は、 $R$  の算定されている 78 棟を対象として建設年と  $R$  の関係を震度地域別に示したものである。は未補強の建物、は補強済の建物、は補強途中の建物、黒塗りは基礎構造に小破以上の被害を受けた建物を示す。

上部構造に大破の被害を受けた建物は 3 棟あった (図 - 4(a))。このうち 2 棟は震度 6 強地域

の建物 (図 - 4(c))であったが、いずれも 1 階柱の曲げ圧壊であった。このうち 1 棟は 1982 年以降に新耐震設計法により建設されたピロティ建物で、もう 1 棟は渡り廊下棟であった。大破の被害を受けたもう 1 棟は震度 6 弱地域の 1971 年以前に建設された建物 (図 - 4(d))で、1 階の桁行き方向の柱の多くがせん断破壊していた。これらの柱ではせん断破壊面でのコンクリートに打設不良が伺われた。

上部構造に中破の被害を受けた建物は 7 棟であった (図 - 4(a))。このうち震動による被害は 5 棟であった。これらの被害は渡り廊下棟の柱曲げとコンクリートの打設不良に起因する柱のせん断破壊の他に、極短柱のせん断破壊がみられ

た。また、震度5強地域でも2階の極短柱のせん断破壊による中破の被害がみられた(図-4(e))。

1982年以降に新耐震設計法で建設された建物で上部構造に中破以上の被害を受けたものは2棟あり、いずれも1階柱の曲げ破壊であった(図

-4(a))。

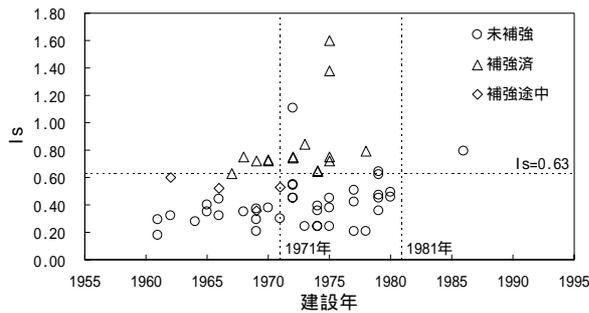
図 - 5 建設年と構造耐震指標  $I_s$  の関係

地震時の構造耐震指標  $I_s$  が確認できた58棟を対象として、 $I_s$  値と建設年の関係を図 - 5 に示す。

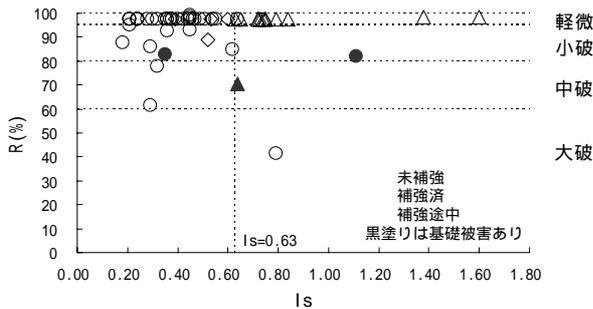
(a) 調査全地域(58 棟)

調査全地域では、大破の被害を受けた建物が1棟、中破の被害を受けた建物が3棟あった。また、 $I_s$  値が基準値  $I_{so}$  を上回っている建物の被害は、小破、中破、大破でそれぞれ1棟ずつあった(図 - 6(a))。ただし、大破の被害を受けた1棟は、震度6強地域のピロティ建物で、1階柱の曲げ破壊であった(図 - 6(c))。小破と中破のそれぞれ1棟は、いずれも震度6強地域の基礎構造に被害を受けた建物であった(図 - 6(c))。

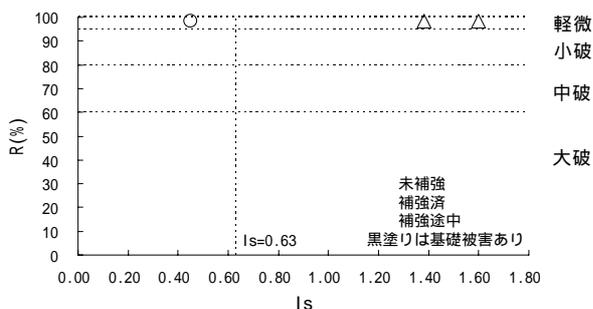
(b) 震度 7 地域(3 棟)

震度7地域では、耐震化率が高いことは前述したが、旧基準で設計された建物1棟を含む全建物3棟の被害は軽微であった(図 - 6(b))。

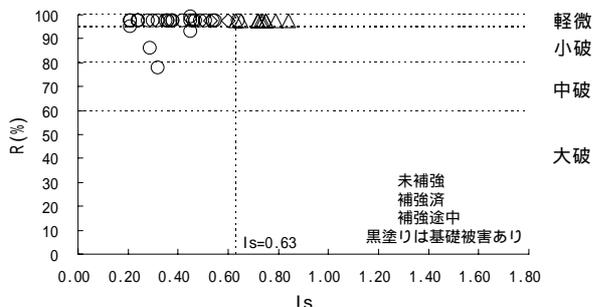
(d) 震度 6 弱地域(42 棟)

震度6弱地域では、小破と小破に近い中破の

被害を受けた建物が計 3 棟見られるが、 $I_s$  値に関わらずほとんどの建物の被害が軽微に収まっている (図 - 6(d))。
