論文 石川県の反応性骨材と ASR 劣化構造物のデータベース化

要旨: アセットマネジメントによる橋梁の維持管理が全国的に実施される機運にある。本研究は、石川県の反応性骨材と ASR 劣化橋梁のデータベースに基づいて、骨材の ASR 反応性と構造物の使用・環境条件から県内各地域の橋梁の ASR 劣化状況を正確に把握することにより、橋梁の合理的かつ経済的な ASR 対策を提言するものである。

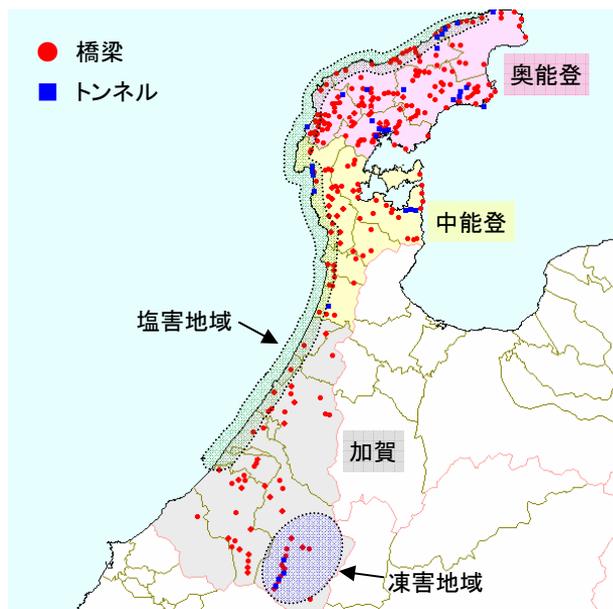
図-1 ASR劣化構造物（橋梁、トンネル）の分布

1 に示す。また、石川県の地質図における岩体分布状況を図 2 に示す。両者を重ねて眺めることで、石川県の ASR の状況が良く理解できる。石川県は、行政管理上の区分として、奥能登地域、中能登地域および加賀地域とに分けられる。但し、ASR 劣化が最も深刻な、能登有料道路（柳田から穴水の間 25 橋梁）は、石川県の道路公社の管理で、ASR 劣化橋梁の維持管理計画が別途作成されているので、図 1 の分布図には含まれていない。また、能登有料道路の ASR 劣化橋梁は、能登半島地震後の災害復旧工事が鋭意実施されており、当初の計画よりも早く、橋梁の補強が完了できるものと期待されている。

奥能登地域では、能登半島北部を外周する国道 249 号線や能登半島を横断する県道など、48% (166 橋梁/全 347 橋梁) の橋梁に ASR が発生している。この地域の ASR は能登半島の北部に帯状に広く分布する安山岩（門前、輪島、珠洲など）を砕石として使用したものがほとんどである。また、中能登地域では、国道 249 号や七尾市の周辺を中心に、23% (61 橋梁/全 263 橋梁) の橋梁に ASR が発生している。この地域は、能登産の安山岩砕石とともに富山県からの川砂、川砂利も使用されている。一方、加賀地域では、15% (64 橋梁/全 417 橋梁) の橋梁に ASR が発生しており、能登地域と比較すると ASR 発生率がかなり少なくなっているのが特徴である。加賀地域の ASR は、金沢市周辺の跨線橋や白山麓に向かう国道 157 号の橋梁に発生している。これまでの調査より、金沢市周辺は富山県の庄川産（または常願寺川産）の骨材が一時期使用されたことによるもの、国道 157 号は手取川産の一部の骨材によるものである、ことが判明している。

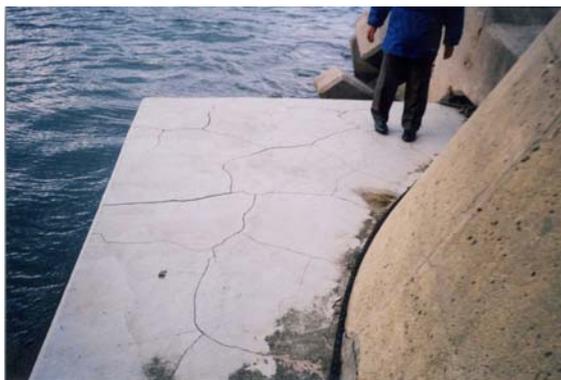
(a) A橋

橋梁のASR劣化の形態および補強後の外観を写真-1に示す。能登半島の海岸を通る国道249号では、上部工(PC桁)は塩害対策、下部工(RC橋台)はASR対策が実施されている。A橋の橋台(写真-1(a))は、港湾突堤の海水中に没しており、ASRの進行により躯体に大きな割れや断面欠損が生じたので、鋼板による補強後に、モニタリングによる管理が実施されている。同様に、国道249号の海岸部に位置するB橋の橋脚(写真-1(b))は、PCMによる補強後に、2次的なひび割れが進展し、再々補修が実施された。また、能登有料道路の大きなC橋梁(写真-1(c))では、山間部にある、高い橋脚のASR対策が重要であり、鉄筋破断が発生した橋脚の梁部を部分的または全面的に打替えている。このように、安

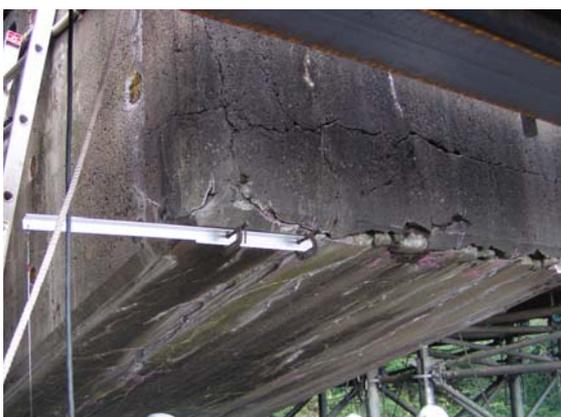
(c) C橋

山岩碎石を使用したコンクリートは、建設後30年が経過した現段階でもASR膨張が継続していることが多く、補強後も深刻な劣化が発生しているのが特徴である。したがって、残存供用予定期間が長い橋梁は抜本的なASR対策(補強、打替え)の選択が必要とされる。さらに、中能登地域の海上架橋D橋(写真-1(d))は、10年ほど前に表面塗装による塩害対策が実施されたが、能登半島地震でASRが新たに見つかり、耐震補強工事とともにディビダーク部の補修が検討されている。能登半島の七尾湾に面する地域は、骨材の輸送コストの関係から、富山県産の骨材が使用されていることも多いので、調査時に注意する必要がある。一方、金沢近郊の跨線橋E橋(写真-1(e))は、交通量が多い橋梁であるが、使用された川砂、川砂利の反応性が小さく、ASR膨張がほぼ収束しているので、目視点検の継続による維持管理が適当であると判断された。それに対して、白山麓に位置するF橋では、ASRと凍害による複合的な劣化が懸念されるので、早期に路面の排水処理とともに、補修を実施することになった。さらに、加賀平野の跨線橋G橋(写真-1(f))は、ASRとは知らずに、耐震補強を実施したが、そ

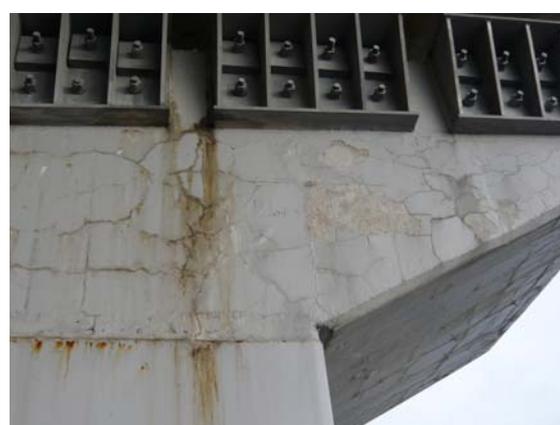
(f) G橋

の数年後に補修の再劣化が発生している。この橋梁の付近には、ASRは発生しておらず、骨材の供給源は特定されていない。

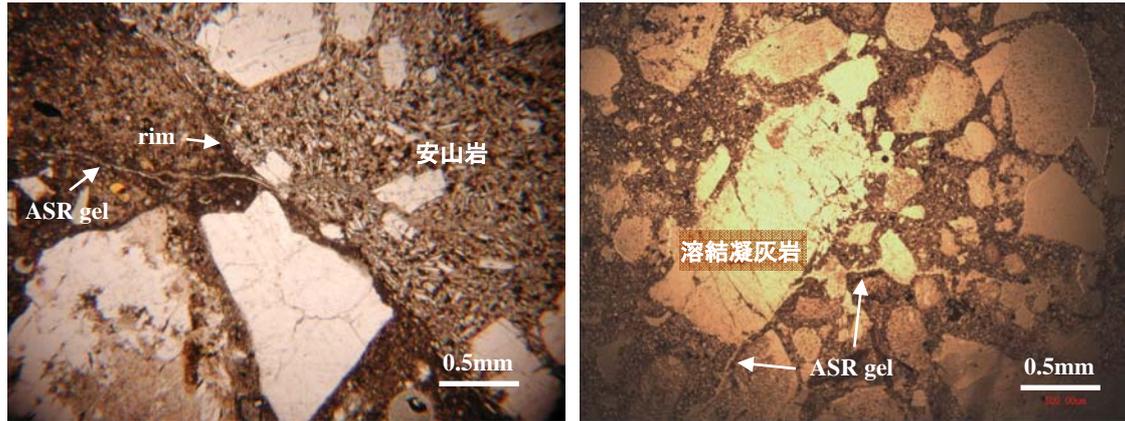
写真-2 ASR が発生したコンクリートの偏光顕微鏡観察

ラス質安山岩が多く使用されていた。これは、ガラス質安山岩は内部組織が均質で、密度が高く、吸水率も低いことから、コンクリート用骨材として良質である、ことによるものであった。能登産の安山岩砕石の主要な反応性鉱物はクリストバライトであり、この含有量が骨材の ASR 反応性を決定していると考えて良い。コンクリートの安山岩粒子の周囲には反応環(リム)が存在し、骨材の周囲や骨材中のひび割れには ASR ゲルが生成しているのが観察された(写真-2 (a) および写真-3 (a))。また、中能登地域の D 橋は生コン工場の聞き取り調査より黒部川産のものとして報告を受けていた。しかし、川砂利は安山岩粒子およ

び溶結凝灰岩を含有しており、それらに ASR の痕跡が観察されることから、富山県の他の河川水系(神通川または庄川)の岩種が混入している可能性があった(写真-2 (b) および写真-3 (b))⁴⁾。通常、建設時の工事記録は消失しているものが多いが、記載の間違いがあることにも注意が必要である。一方、加賀地域の F 橋および G 橋は、白山の火山岩系岩石(安山岩、流紋岩、溶結凝灰岩)が反応しており、それらの粒子が ASR を発生させたことが観察された。しかし、G 橋の岩種構成率は F 橋とは大きく相違することから、同一の河川水系のものとは断定できなかった(写真-2 (c, d) および写真-3 (c, d))。

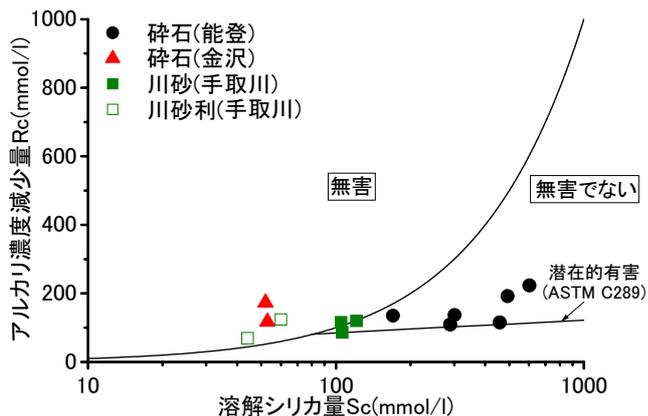
図-3 化学法 (JIS A 1145) の結果

骨材の化学法 (JIS A 1145) の判定図を図-3に示す。能登地域の安山岩砕石は産出場所に係わらずすべて潜在的有害 (ASTM C 289) の領域にプロットされるとともに、風化・変質によりスメクタイト化が進行したもの (結晶性安山岩) ほど Sc 値に対する Rc 値が増大する傾向があった。また、能登産の安山岩砕石では、火山ガラスよりもクリストバライトの ASR 反応性が高いので、クリストバライトを多く含有するものほどモルタルバー法の膨張率が增大しており、ほとんどが「無害でない」または「有害」と判定された。さらに、著者らは、能登産の安山岩砕石からは多量のアルカリ (1kg/m³を想定) がコンクリート中に溶出することを報告している³⁾。JIS A 5308 の ASR 抑制対策では、現行の ASR 試験法により「無害でない」と判定された骨材もアルカリ総量規制値 (3kg/m³) を遵守することによりコンクリートに使用できるとしている。しかし、能登産の安山岩は、ASR 反応性が高く、かつコンクリートに多量のアルカリが溶出することが懸念されるので、このような火山岩系の骨材に対しては、アルカリ総量規制でなく混合セメントの使用による ASR 対策が適当であり、地域的な混合セメントの使用を行政側が指導すべきであると考えている。一方、手取川水系の川砂および川砂利は化学法の判定ライン

(Sc/Rc=1) の付近に位置するものが多いので、モルタルバー法を併用して ASR 反応性を判定することが望ましいと考えている⁵⁾。これまでの調査結果より、白山を起源とする、手取川水系の川砂、川砂利は、上流部と下流部とでは岩種構成が異なり、ASR 反応性を有するものは上流の一部に限られていることが判明している。また、立山を起源とする、富山県の常願寺川水系の川砂、川砂利と比較して、石川県の手取川水系 (福井県の九頭竜川水系も同様) のものは、安山岩および流紋岩粒子の混入率およびそれらの ASR 反応性がかなり小さいと推定された。このため、加賀地域では、コンクリートの ASR 膨張も早期に終了しているものが多く、アルカリ総量規制値を遵守すれば ASR は防止できると考えている。その一方で、手取川水系の川砂、川砂利の ASR 試験では、Sc の値が 100 mmol/l 以上ある場合には ASTM C 1260 により「有害」と判定されることから判断すると、骨材の反応性鉱物の種類とそのペシマム混合率に注意して使用することが必要である。

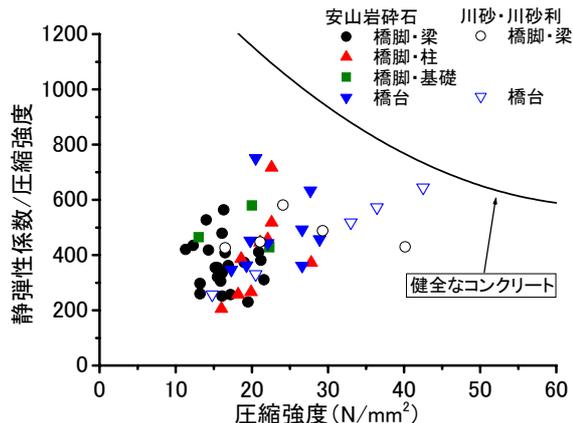
図-4 圧縮強度の静弾性係数の関係

補強を実施する ASR 劣化橋梁では、構造物の各部位からコア (直径 55 mm, 長さ 30cm) を 3 本ずつ採取し、コンクリートの力学的性質 (圧縮強度, 弾性係数, 超音波パルス速度など), 残存膨張性, ASR の進行度 (ASR ゲルの生成状況), などを調べてきた。ASR 劣化橋梁から採取したコアの圧縮強度と弾性係数/圧縮強度比の関係を図-4に示す。この図において健全なコンクリートを示す曲線から外れて、プロットが原点に近づくにつれて ASR 劣化度が大きいものと判断される⁶⁾。建設時のコンクリートの設計基準強度は 21 または 24 N/mm²であ

り、配合強度はさらにその20~30%増しが一般的であった。しかし、約30年が経過した段階では、能登産の安山岩砕石のものはASRによってコアの圧縮強度が最大で50%程度まで低下していることが判明した。それに対して、加賀産の川砂利のものは圧縮強度の低下が小さいが、ASRと凍害との複合的な劣化を受けたものではコアの圧縮強度が最大で30%まで低下していた。コンクリートの圧縮強度の低下率は、コンクリートのASR進行度と部材の鉄筋拘束比に関係することから、ASR劣化が顕著な橋脚の補強時には、能登産の骨材および加賀産の骨材に対して、それぞれ10N/mm²および15N/mm²の値を設計の目安として用いている。
