# 論文 劣化した道路鋼橋 RC 床版の凍結防止剤による塩分浸透特性

**要旨:** 積雪・寒冷な地域では冬期路面の安全確保として凍結防止剤を散布している。道路鋼橋 RC 床版の場合、凍結防止剤中の塩分が路面水に溶け、床版に浸透することや、空中に飛散し地覆部や壁高欄に付着することでコンクリートを塩害劣化させる。本論文では、RC 床版の疲労による劣化過程において、凍結防止剤による塩害を受け取替えに至った事例を対象に、劣化状況や塩分量分布を調査し、その塩分浸透の特性やメカニズムを考察する。更に、床版疲労と凍結防止剤で塩害劣化した RC 床版の維持管理計画の方向性を示す。

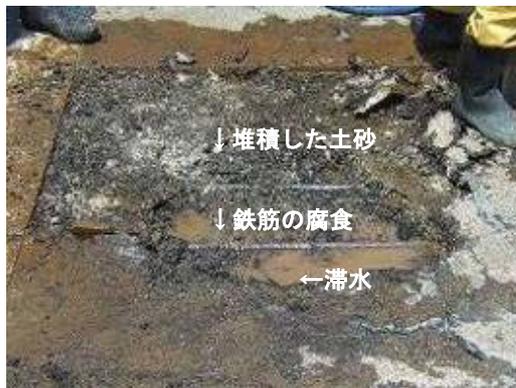
写真-1 路面ポットホール補修箇所の開削状況

図-2 は撤去床版の事例の増厚後における路面ポットホール補修数の推移であり、増厚後5年頃から補修回数が急増し走行と追越車線の境界に多く発生する。写真-1 は路面ポットホールの補修跡を開削し床版上面を観察したもので、おもな劣化に増厚コンクリートと既設床版の界面はがれ、コンクリートの土砂化、滞水、鉄筋腐食がある。また、図-3 は開削調査時に採取した床版上面の堆積土を蛍光 X 線で分析し、蛍光 X 線スペクトル (K 線のみ) ごとの X 線強度で示したものである。結果、RC

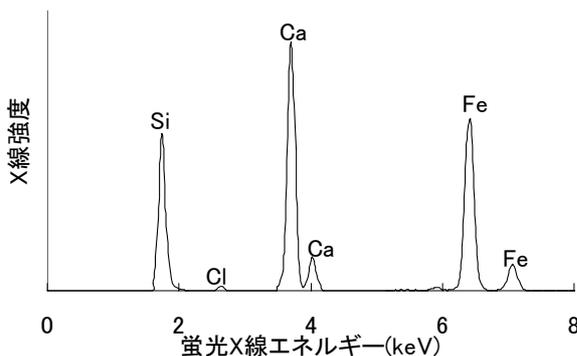
図-3 RC 床版上面に堆積物した土砂の元素分析

床版上面の堆積土は、セメント分 (Si や Ca) と鉄分 (Fe) が主成分で、若干の塩素 (Cl) を含むことがわかる。このことから、凍結防止剤の塩分は床版上面に浸透し鉄筋腐食させ、さらに床版上面の劣化に伴い路面ポットホールが繰返し発生していたと推察する。

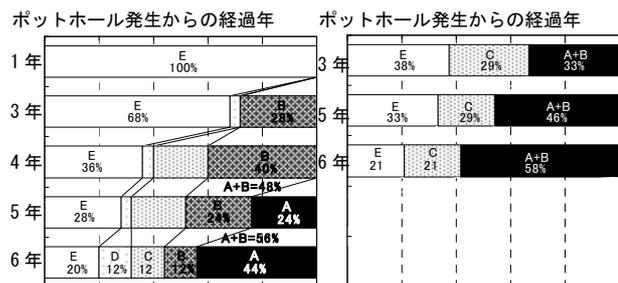
図-4 床版下面の劣化推移

図-4 は、路面ポットホールの発生から床版取替えまでの床版下面の劣化の推移を、表-2 のパネル判定法で示している。撤去床版の事例では、RC 床版下面の劣化が路面ポットホールの発生を引き金となり、急激な悪化へと推移し、遊離石灰が生じるパネル (パネル判定 A と B) の割合が増えている。更に、撤去床版の下面に析出する遊離石灰を蛍光 X 線で分析した結果、主成分はセメント分 (Ca) と鉄分 (Fe) であり、また塩素 (Cl) も含まれている。このことから、凍結防止剤による塩害で床版上面が劣化すると、塩分を含む路面水は床版内を容易に浸透し、その一部はひび割れを通じて下面に到達し遊離石灰を析出させる。さらに路面水は凍結防止剤が溶けている場合、その遊離石灰は塩分を含むと推察する。

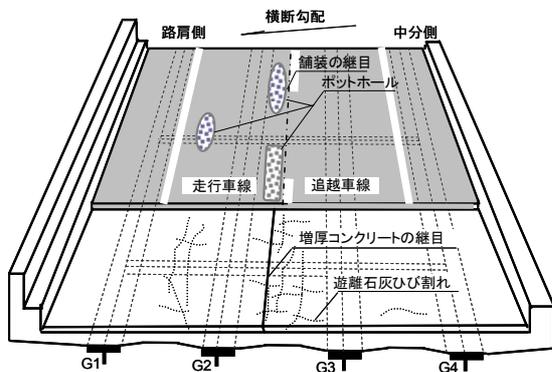
図-5 RC床版の劣化発生位置（撤去床版A事例）

図-5は、撤去床版Aの事例の劣化状況を示したものである。劣化したRC床版の上面は路面ポットホールが高い頻度で生じ、特に横断勾配が低い側や、舗装の施工継目や増厚コンクリートの分割施工の目地部に近い走行車線の右わだち位置に多く集中して発生する。また、RC床版下面の劣化の特徴は、路面のポットホールが多い箇所の直下で遊離石灰の発生が増加する傾向にあり、劣化位置はG2-G3間のコンクリートに顕著となる。この劣化状況は、撤去床版Bの事例でも同様な傾向となる。

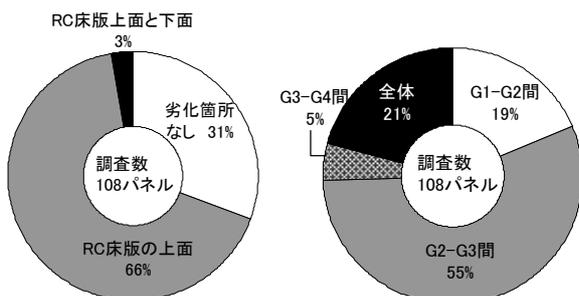
図-6 断面的な劣化位置

図-6と図-7は、撤去床版A事例の撤去パネルの全数108枚の劣化の位置を集計したものである。図-6は撤去床版のコンクリート切断面を観察し、増厚コンクリートと既設床版の界面はがれ、コンクリートの土砂化、鉄筋腐食の発生位置を示すもので、撤去床版の約7割で床版上面が劣化している。また、図-7は床版下面の平面的な劣化位置を示すもので、幅員の中央であるG2-G3間パネルに劣化が多く、次に横断勾配が低い側のG1-G2間パネルと続く。RC床版の劣化が幅員中央のG2-G3間パネルに顕著となる要因は、舗装の継目や増厚コンクリート継目からの路面水の浸入の影響や、走行車線右わだち掘れ位置による大型車両の通行の影響が推察される。また路肩側のG1-G2間パネルで劣化する傾向として、横断勾配により路面水が路肩に流込む場合の影響や、走行車線左わだち掘れによる大型車両通行の影響が考えられる。

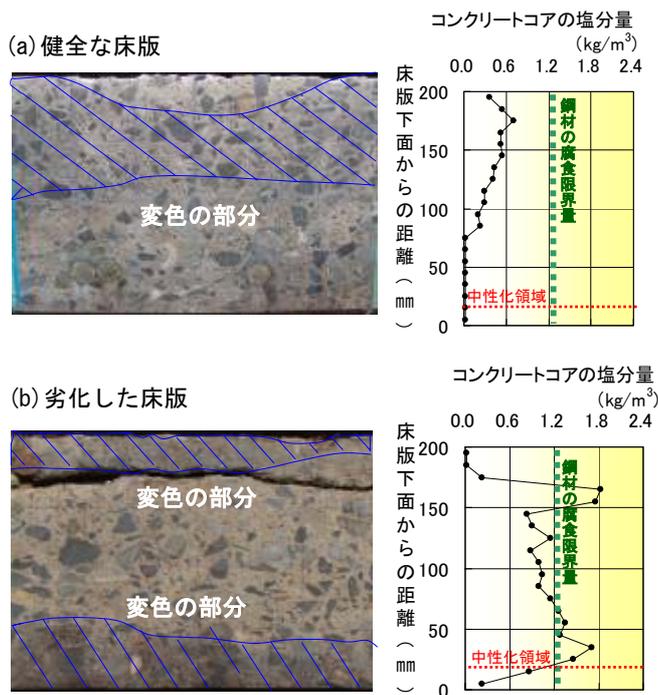
図-10 床版コンクリートの塩分量分布

図-10は撤去床版 A の事例において、コンクリート切断面に硝酸銀噴霧した状況と、JIS A 1154 の電位差滴定法により直径 70mm コンクリートコアの塩分量を測定した結果を示す。硝酸銀噴霧法<sup>5)</sup>とは、濃度 0.1N の硝酸銀を撤去床版のコンクリート切断面に直接噴霧し、塩分濃度の分布を変色の濃淡により目視する方法である。図-10 写真の斜線部は、硝酸銀噴霧法によりコンクリート切断面の塩分が変色反応した範囲を示したものである。図-10(a)に示す外観上で健全な床版は、硝酸銀噴霧により増厚コンクリートと既設床版の境界部が変色しており凍結防止剤の塩分が床版上面のコンクリートに浸透していることを示す。しかし、その量は  $0.6\text{kg/m}^3$  程度と少ないことが確認できる。また、図-10(b)の外観のうえで上側鉄筋の位置に水平方向のひび割れが発生する床版では、硝酸銀噴霧により床版上面と下面で塩分が分布する。さらにコンクリートコアの塩分量調査では、上側鉄筋や下側鉄筋の位置で鋼材腐食限界量  $1.2\text{kg/m}^3$  を超過している。このことから、凍結防止剤の塩分は、健全な床版の場合は路面側から浸透するものの、床版上面が劣化した場合は床版下面にも高い塩分量が分布し、特に中性化の境界部付近では塩分の移動現象が確認され、塩害と中性化で複合劣化し鉄筋腐食の環境にさせていることが推察される。

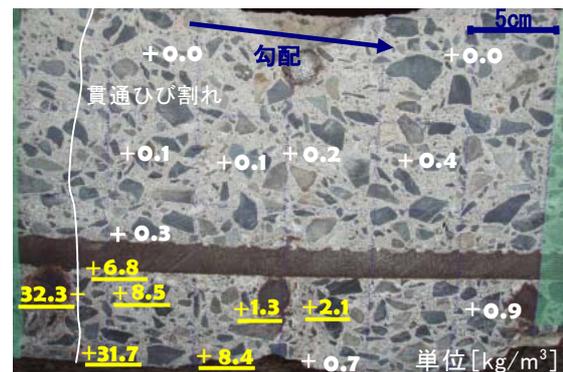
写真-2 蛍光 X 線照射法のモルタル塩分量

劣化した RC 床版の塩分浸透として、床版下面に高い塩分量が分布する原因を探るため、撤去床版のコンクリート切断面に X 線を直接照射（以下、蛍光 X 線照射法）し、モルタルに含まれる塩分量を測定する。写真-2 は、床版上面が劣化した事例のコンクリート切断面を調査するもので、数値は蛍光 X 線照射法<sup>6)</sup>で得るモルタルの塩分量を示し、目安として  $1.2\text{kg/m}^3$  を超過する場合は下線を付す。結果、床版の貫通ひび割れ付近（写真中の白線）は塩分量が局所的に高くなり、床版の勾配に影響し勾配の低い側で広く分布する傾向を示す。

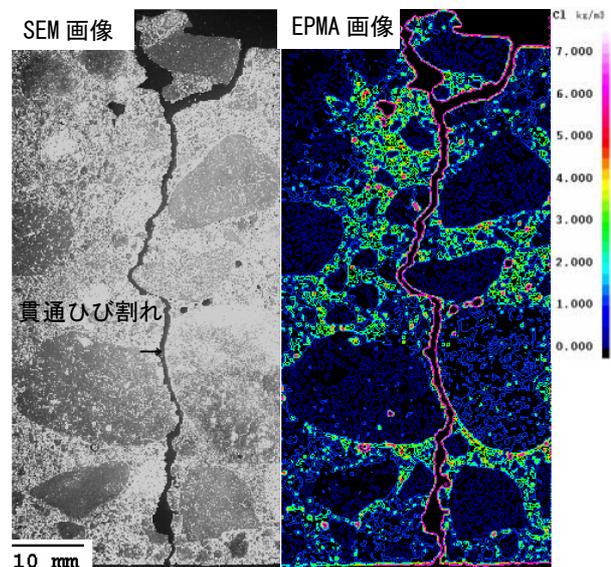
写真-3 貫通ひび割れの塩素に関する EPMA 分析

写真-3 は、遊離石灰を伴う RC 床版の貫通ひび割れ部を対象に試料採取し、JSCE G574-2005 に従い、塩素の元素濃度分布を測定した。分析条件は、加速電圧 15kV、照射電流 40nA、プローブ径  $50\mu\text{m}$ 、ピクセルサイズ  $100\mu\text{m}$ 、計測時間 30msec/pixel である。EPMA 画像から、貫通ひび割れに沿う周辺のコンクリートの塩素濃度が  $2.0\text{kg/m}^3$  を超過する分布であることがわかる。

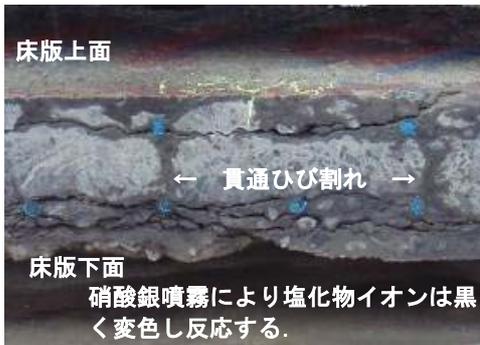
写真-4 貫通ひび割れの硝酸銀噴霧状況

また、写真-4のような著しく劣化した RC 床版の切断面に硝酸銀噴霧すると、上側鉄筋の水平方向ひび割れや貫通ひび割れ箇所ならびに床版下側のかぶり領域で黒く変色し、塩分浸透がみられる。また、図-11 は劣化した床版のコンクリートをはつり除き、上下配置の関係にある鉄筋の 1m 当りの腐食長さの比較を示す。上下配置にある鉄筋の 1m 当りの腐食長さの比較は、45° 補助線より上域にある上側鉄筋の腐食が顕著であり、遊離石灰部では下側鉄筋も腐食する傾向にある。このことは凍結防止剤による塩害が上側鉄筋腐食に影響し、更に遊離石灰部では床版下面からの塩分浸透で下側鉄筋を腐食させる事象が推察される。
