# 論文 厳しい塩害環境下に約 80 年間晒され劣化した実橋 RC 桁の 載荷試験

**要旨**：新潟県の日本海沿岸において約 80 年間塩害環境に晒され、著しく塩害劣化した鉄筋コンクリート道路橋において、解体時に切り出した桁 2 体を実験室に搬送し、破壊するまで曲げ載荷試験を行った。解体前に、事前調査として外観検査・塩化物イオン量測定を実施し、曲げ試験後、鉄筋を取り出し、腐食減量調査を行った。劣化の程度が異なる桁 2 体の載荷試験の結果、鉄筋の重量減少率が平均 14%の桁の残存曲げ耐力は、健全時の推定値と比較してほとんど低下が見られなかったが、平均 24%腐食した桁では鉄筋継ぎ手の定着不良が生じ、耐力は健全時の約 5 割となった。

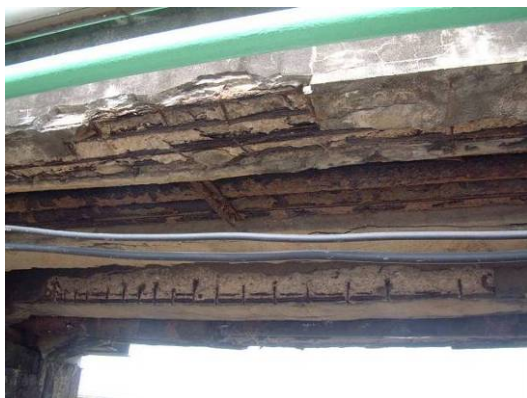
図－３ 能生川橋の劣化状況（桁下面）

能生川橋は供用中から塩害による劣化が顕在化していた。いずれの桁においても軸方向の腐食ひび割れが観

察され、一部の桁では大規模なかぶりの剥落が認められた（図－３）。

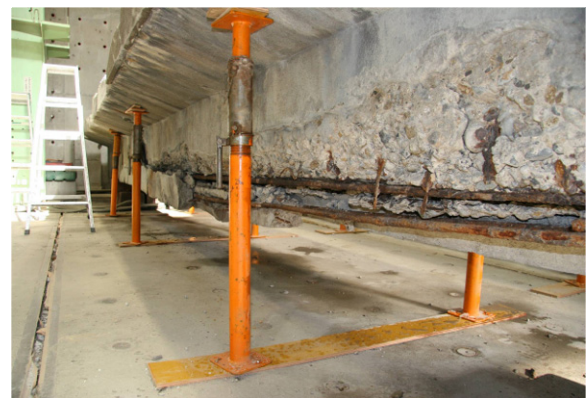
図－６ 外桁の外観（実験室搬入後）

図－６、図－７に外桁と中桁の外観をそれぞれ示す。海側に面していた外桁は腐食の進行が著しく、スパン全長のおよそ半分でかぶりが剥落し、軸方向鉄筋が露出していた。剥落した部分は、昭和３４年の補修時にモルタルにより断面修復した部分と推察される。露出部分ではスターラップは腐食して破断していた。一方、中桁では鉄筋に沿った縦ひび割れが確認されたものの、かぶりの剥落は見られなかった。既往の規準類に従って外観調査から劣化度の判定を行った。土木学会コンクリート標準示方書維持管理編<sup>２)</sup>、港湾の施設の維持管理技術マニ

アル<sup>３)</sup>、塩害橋梁維持管理マニュアル（案）<sup>４)</sup>に従って判定を行った結果、表－２に示すように、外桁は前２者の規準で最も高い劣化度に判定され、もう一つの基準では２番目に高い劣化度に判定された。中桁の劣化度はいずれの規準によっても２番目に高い劣化度であると判定された。

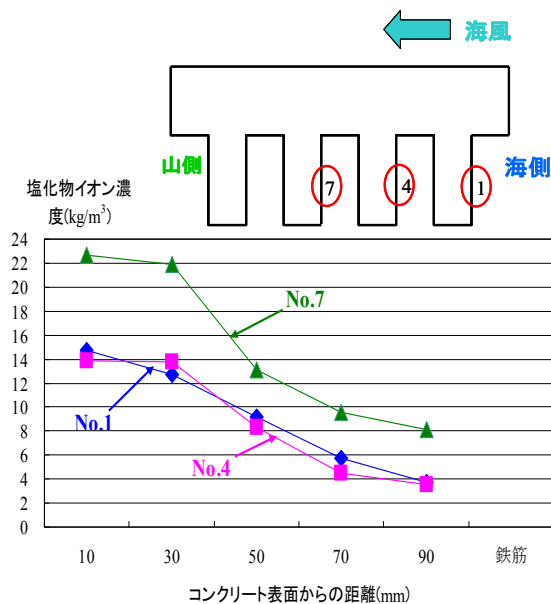
図－ 8 全塩化物イオン量の測定結果の例

2007年2008年に現地調査を行い、配筋やコンクリートの圧縮強度および中性化深さの測定、塩化物イオン量分析などを行った。P9-P10間（図－５参照）において実施した全塩化物イオン量の測定結果の一例を図－８に示す。本橋梁の軸方向主鉄筋のかぶりは実測約50mm、側方かぶりは約90mmであるが、鉄筋位置における塩化物イオン量は腐食発生限界の目安である $1.2\text{kg/m}^3$ を大きく上回っていた。また、コンクリート中の塩化物イオン

量は必ずしも海に面した外桁のほうが高くなるわけではなかった。その原因としては、外桁での雨水による洗い流し効果などが考えられる。それでも外桁のほうが激しい劣化が見られたのは、日照・降雨による乾湿繰り返しの影響が考えられる。昭和 34 年にモルタル吹き付けによる断面修復が行われており、その当時からすでに塩害による腐食が進行していたと推測される。

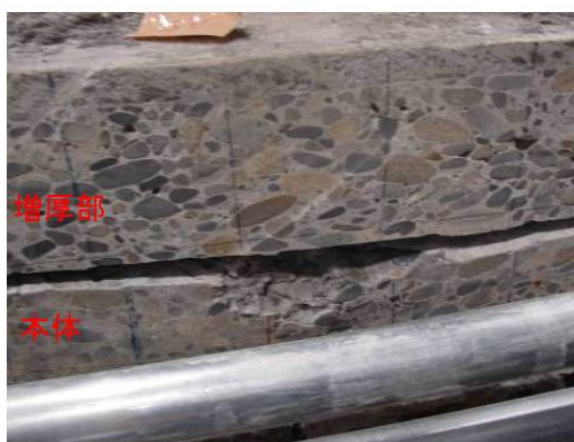
図－１２ 増厚コンクリートの剥離状況（中桁）

中桁は載荷によって新たな曲げひび割れが複数発生したことから、供用中にはそれほど大きな交通荷重を受けていなかったと推定される。図－ 11 に示すように本橋梁には、T 型桁の上に 10~15cm の舗装用の増厚コンクリートが敷かれていた。この増厚コンクリートの、部材の耐荷性能への寄与は設計上無視されていると考えられるが、今回の実験では、中桁では鉄筋降伏後いくらか変形が進んだ段階まで T 型桁本体と一体化していた。その後、中央変位が約 40mm に達したときに増厚コンクリー

トと T 型桁の境界で剥離が生じ、荷重が 2 割程度低下した。外桁では、鉄筋降伏とほぼ同じ段階で徐々に剥離が生じた。中桁では中央変位が 232mm のときに主鉄筋の破断（鉄筋 A，軸方向位置-1：図－１４，１６参照）が生じて荷重が低下したので載荷を終了した。鉄筋破断が生じた終局段階では、上部コンクリートの圧縮破壊も生じていたので、破壊モードは曲げ引張破壊とみなしてよいと思われる。外桁では、中央変位が 37mm（鉄筋 O，軸方向位置-0.1），68mm（鉄筋 M，軸方向位置-1）のときに鉄筋破断が生じ、その後は変位の増加とともに徐々に荷重が低下した。

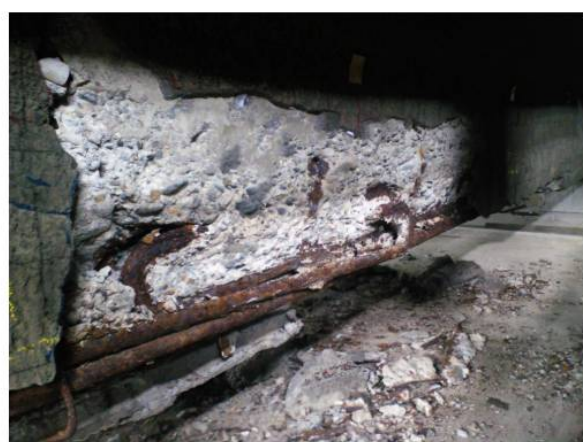
図－１３ 鉄筋継ぎ手露出（中桁）

また、図－１３に示すように、載荷による変形によって、等曲げ区間でかぶりが剥落し、鉄筋継ぎ手部が露出した。剥落のときに荷重が低下することはなかったので、この鉄筋継ぎ手は、かぶりコンクリートの剥落以前からほとんど引張力を伝達していなかったと考えられる。このように、腐食による付着力の低下、腐食膨張圧によるかぶりの損傷によって、継ぎ手不良が生じ、応力を負担していなかった鉄筋が複数あることが分かった。

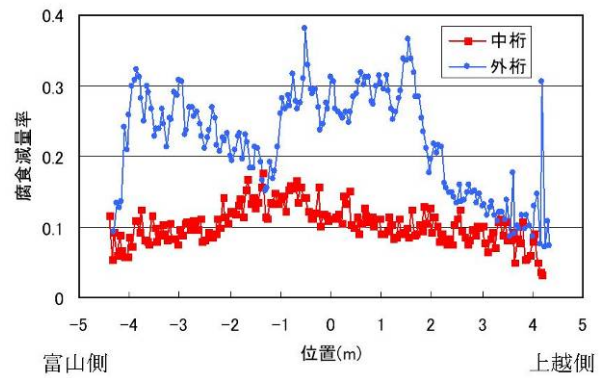
図－１５ 鉄筋重量減少分布

コンクリートから取り出した主鉄筋を 10% クエン酸二アンモニウム水溶液に浸漬し、錆を除去した後に腐食量測定を行った。本実験では、5cm おきにノギス径測定を行い、10cm 毎の重量を計測した。ノギス計測は、任意の直径とそれに直交する直径の平均から残存断面直径を求め、その結果から断面減少率を、重量測定から重量減少率をそれぞれ求め、比較を行った。図－１５に、各断面で平均した重量減少率分布を示す。比較的劣化の程度が小さい中桁の平均重量減少率は 14%，外桁では 24% で

あった。図－１６(a)に中桁の断面減少率と重量減少率の比較を示す。ノギス計測による結果は重量測定の結果よりも総じて小さくなった。これは、異形鉄筋で確認されている傾向とは異なる<sup>6)</sup>。図－１７には、腐食した鉄筋の断面状況とノギス径計測値の対応関係を示した。丸鋼の場合には、孔食のような腐食が軸方向に発生したが、ノギスによる計測ではその部分を測定できなかった。一方、外桁の場合(図－１６(b))には、腐食量が多いため、凹部が消失し、結果としてノギス計測と重量測定が大体一致したのだと考えられる。

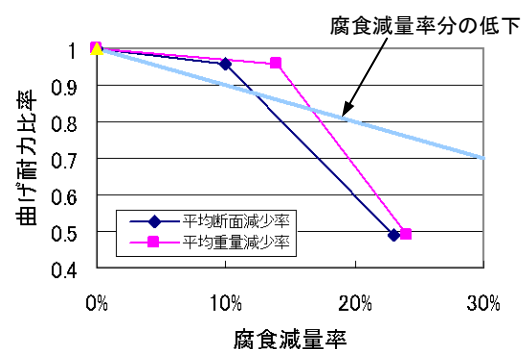
図－１８ 腐食減少率と曲げ耐力の関係

図－１８に腐食減少率と曲げ耐力比の関係を示す。ここで曲げ耐力比は、自重の作用も含んだ最大曲げモーメントの実験値を、新設時の曲げ耐力で除することによって求められる。新設時の曲げ耐力は、図－１１の断面諸元とはり理論計算から求めた。なお、自重によって載荷スパン中央に作用するモーメントは、いずれの試験体においても、 $1.472 \times 10^8 \text{ N}\cdot\text{mm}$  であるとした。

の低下率は、おおむね腐食減少率と同等となる<sup>り</sup>ことが示されている。中桁の曲げ耐力比は、腐食減少率よりも低下率が小さかったが、外桁の曲げ耐力比は、平均腐食率と比べてかなり小さくなっていた。この耐力低下の主要因は、重ね継ぎ手の定着不良だと推測される。なお、外桁では、載荷試験終了時に2箇所の重ね継ぎ手が完全に露出していた。
