論文 自然治癒したコンクリート電柱のひび割れの治癒機構

樋口 隆行*1・江口 政孝*2・吉田 晴亮*3・細田 暁*4

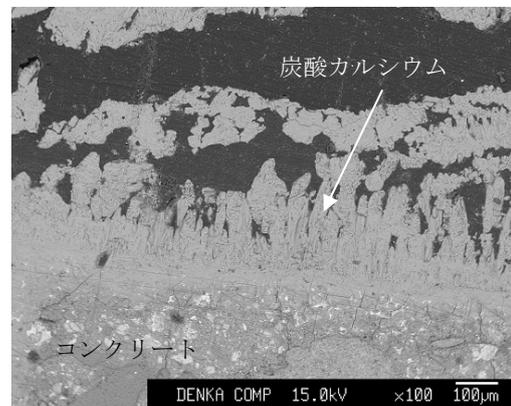
図-7 電柱表面に析出したカルサイトの反射電子像

図-6に表面析出物の粉末X線回折測定結果を示す。析出物は炭酸カルシウムの1種カルサイトであった。図-7に表面析出物の反射電子像を示す。カルサイトはコンクリート電柱の最表面から外側に向かいヒダ状に生長している。コアを採取した位置は、地面から1.7mの高さであり、コアを採取した上下の部分でも治癒が生じていた。電柱内部に溜まった水が、ひび割れを経由して電柱表面に流れ出す間にCaイオンが溶け込み、電柱表面で空気中の二酸化炭素と反応してカルサイトに变化したと考えられる。また図-5より、カルサイトはひび割れ閉塞部以外ではあまり見られず、ひび割れの無い健全部では電柱表面からの中性化がほとんど進行していないことが分かる。

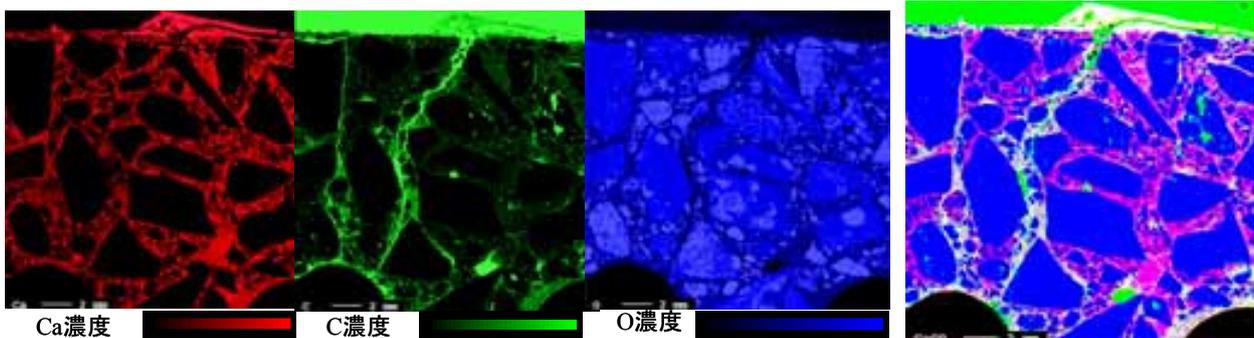
図-5 RGB法による炭酸カルシウム析出領域の確認

白い部分がCaCO₃

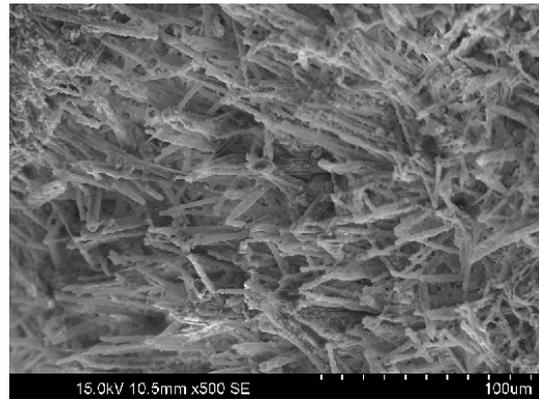
図-10 ひび割れ閉塞部のSEM像

図-8に示すように電柱を割ってひび割れ閉塞部を露出させ、白色析出物を粉末X線回折で分析した。結果を図-9に示す。表面析出物で確認されたカルサイトに加え、エトリンガイトが検出された。図-10にSEM像を示す。長さ50~100 μm 程度の針状結晶と微細な粒子が確認できる。それぞれエトリンガイト、カルサイトと考えられ、エトリンガイトの針状結晶は方向性を持って析出しているように見受けられる。ひび割れを流れる水は図-7より、電柱内面から電柱表面に向かって流れたと想定されるが、電柱内面にはペースト相が多く存在するため、硫酸イオンなどのエトリンガイトを構成する成分が水に溶け込み、乾湿による濃度変化や温度変化などを駆動力として、水の流れに沿う形でエトリンガイトが徐々に析出したと考えられる。エトリンガイトは結合水量が多く占有体積が大きいこと、ひび割れの閉塞に効果的と考えられ、針状結晶はひび割れ内部での通水に伴う目詰まりを促すとともに、比表面積が大きいことから炭酸カルシウムの析出サイトとして機能したと考えられる。

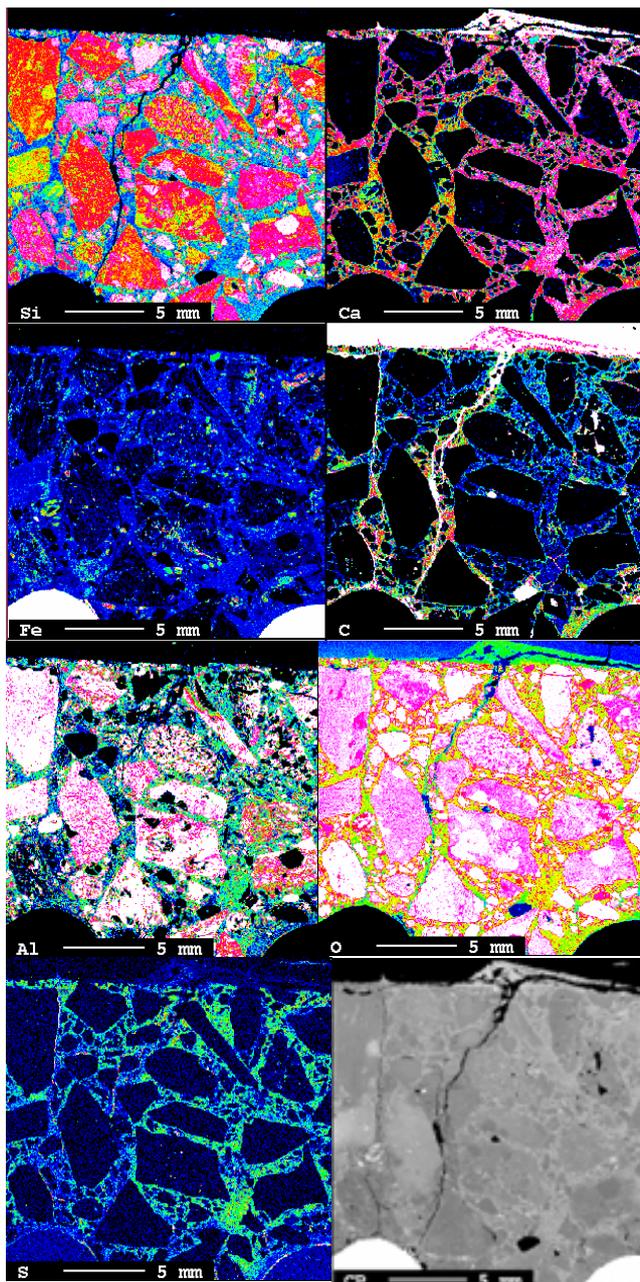
図-11 EPMA 分析結果

を行った。結果を図-11に示す。Si濃度から骨材の分布が、Ca濃度からセメントペースト相の分布が確認できる。反射電子像(CP)に着目すると、PC鋼線からコンクリート表面に向かって黒い筋が伸びている。反射電子像は、密度が小さい部分を黒く、密度が大きい部分を白く写すため、黒い筋は密度の小さい、ひび割れに含浸した樹脂と考えられる。またCの分布に着目すると、PC鋼線からコンクリート表面に向かって濃度が高い部分が見られる。反射電子像と同様、ひび割れに含浸した樹脂、またはひび割れに析出した炭酸カルシウムであることが示唆される。そこで、炭酸カルシウム、エトリンガイトの分布を明確にするため、図-5で示したRGB法による画像解析を試みた。結果を図-12、図-13に示す。

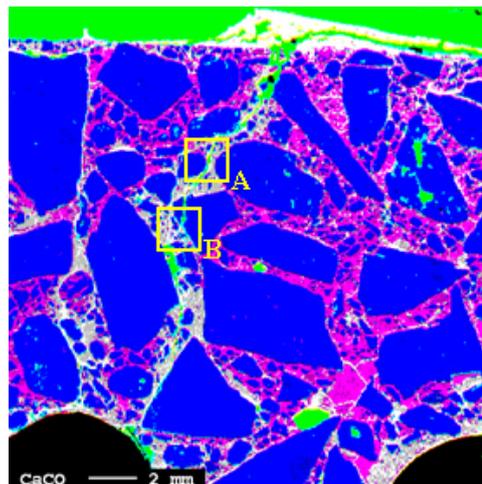
(a) PC 鋼線～電柱表面部分

図-12にRGB法で炭酸カルシウムを白く示す処理を行った結果を示す。(a)に着目すると、青色はCaやCが少ない骨材、緑色はCを主体とする樹脂、ピンク色はCaが多いがCが少ないセメントペースト相を示す。電柱表面の析出物に着目すると、図-6でカルサイトと確認された部分が白い領域として明瞭に確認できる。本手法が炭酸カルシウムの存在領域を明確にする手法として妥当であることを示している。表面の析出部からPC鋼線に至る部分に着目すると、緑色と灰色と白色が混在した領域が認められ、空隙の残存、Caの溶脱、炭酸カルシウムが混在していることが示唆される。

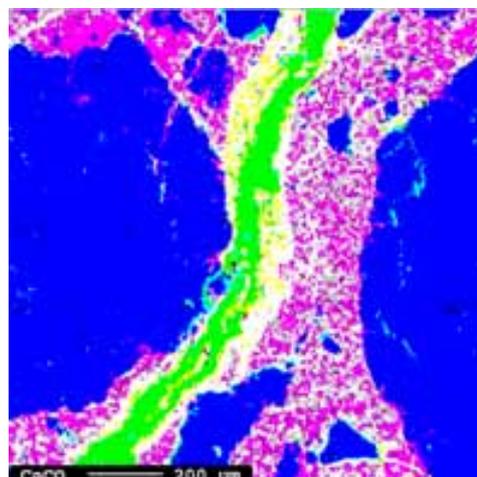
(b) (a) の領域 A 拡大

(b)は(a)の領域Aを拡大して解析した結果である。ひび割れの両端からひび割れに沿う形で炭酸カルシウムが厚さ50 μm 程度析出している。炭酸カルシウムは、セメントペースト相とひび割れの界面に多く析出し、骨材とひび割れの界面での析出は少ない。また樹脂の分布からひび割れが完全に閉塞していないことも分かる。析出物が生じる前のひび割れ幅は150~200 μm 程度と考えられるが、既往の研究でもひび割れ幅が50 μm 程度までは水和物や炭酸カルシウムの析出で閉塞しやすいが、

200 μm 程度までひび割れ幅が広がると治癒しにくいことが示されている。

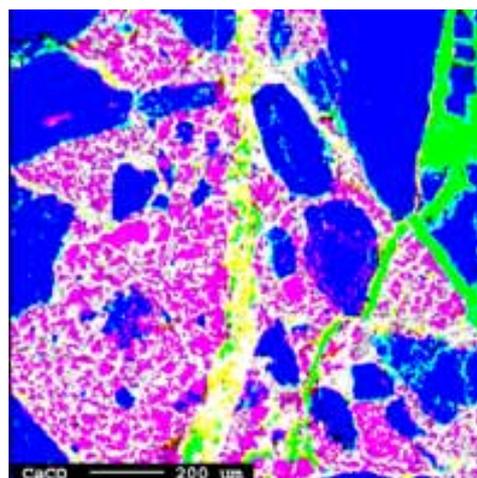
(c) (a) の領域 B 拡大

(c) は (a) の領域 B を拡大して解析した結果である。中央にある幅 50~100 μm のひび割れは、ほぼ炭酸カルシウムで閉塞している。ひび割れ幅が狭かったこと、ペースト相に生じたひび割れであることが、閉塞した要因と考えられる。一方、図右上の骨材付近のひび割れは、樹脂の分布状態から残存していることが分かる。

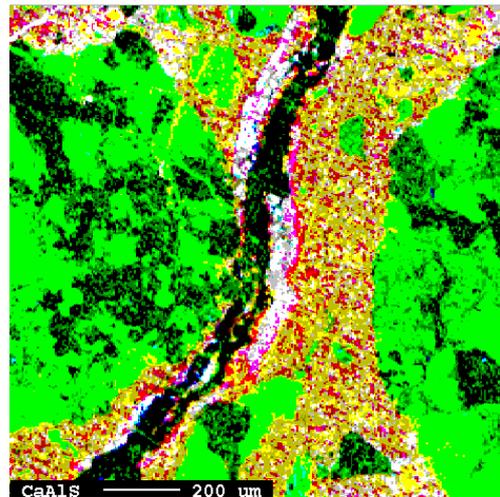
(a) 図-12の領域A

図-13の(a)より、ひび割れの両端からひび割れに沿う形でエトリンタイトが多く分布している。エトリンタイトは主にセメントペースト相とひび割れの界面に存在し、骨材とひび割れの界面にはあまり存在しない。エトリンタイトは、図-12の(b)で示した炭酸カルシウムの生成領域とほぼ同じ部分に存在しており、析出物にはエトリンタイトと炭酸カルシウムが共存していることが推察される。これは図-9で示したひび割れ析出物の粉末X線回折結果と一致する。

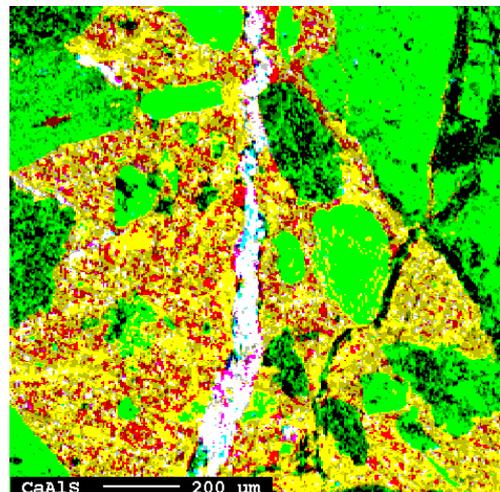
(b) 図-12の領域B

図-13の(b)より、中央にある幅50~100 μm のセメントペースト部に生じたひび割れにはエトリンタイトが多く分布し、ほぼ閉塞していることが分かる。一方、右上の骨材付近に見られるひび割れは残存している。図-11に示すように、エトリンタイトの構成成分であるCa, Al, Sはセメントペースト相に広く分布している。ひび割れがセメントペースト相に生じた場合、セメントペースト相はエトリンタイト成分の供給源になるとともに、セメントペースト中にもともと存在したエトリンタイトやモノサルフェートが、エトリンタイトの析出サイトとして機能したと考えられる。一方、骨材からはエトリンタイトの生成に必要な成分が供給されないこと、析出の核となるエトリンタイトやモノサルフェートが少ないことから、骨材付近のひび割れにはエトリンタイトの析出が見られなかったと考えられる。

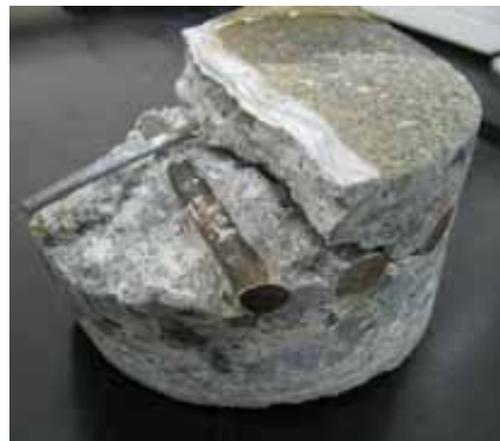
図-14 PC鋼線の状況

図-14に電柱内部のPC鋼線を露出させ鉄筋の状態を観察した写真を示す。若干の腐食が見られるものの浮き錆びなどの発生は見られなかった。電柱表面から鉄筋に向かって伸びていたひび割れが、炭酸カルシウムやエトリンタイトによって閉塞されたことにより、その後の中性化や腐食因子の侵入が抑制され、34年間供用後でも鉄筋の著しい腐食が見られなかったものと考えられるが、ひび割れの治癒と鋼材腐食の抑制に関しては更なる検討が必要である。
