# 報告 供用 10 年を経た塩害暴露供試体の追跡調査結果

**要旨：**2001 年に橋梁上部構造の桁供試体を塩害環境下に設置した。この桁供試体に 9 種類の塩害対策が施工されており，長期暴露環境下で各種塩害対策効果に関するモニタリングが行われている。本報告では，暴露供試体の構造及び配合を示すと共に，腐食環境調査及び目視観測調査結果，電気防食桁の復極量測定結果，コア試料採取による塩化物イオン浸透状況について示した。また，レーダ法及び自然電位法の非破壊試験による塩害調査結果を報告する。

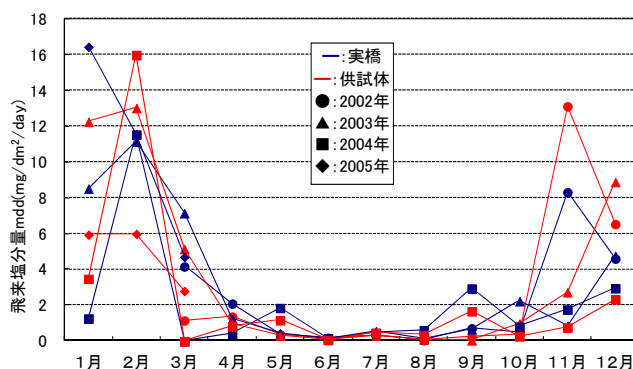
図-4 飛来塩分量調査結果（2002年～2005年）

供試体近傍の飛来塩分量調査結果（2002～2005）を図-4に示す。調査の結果、計測結果はどの年度もほぼ同様の傾向を示し、季節風が強くなる11月から3月までが飛来塩分の付着量も多くなる傾向が見られた。

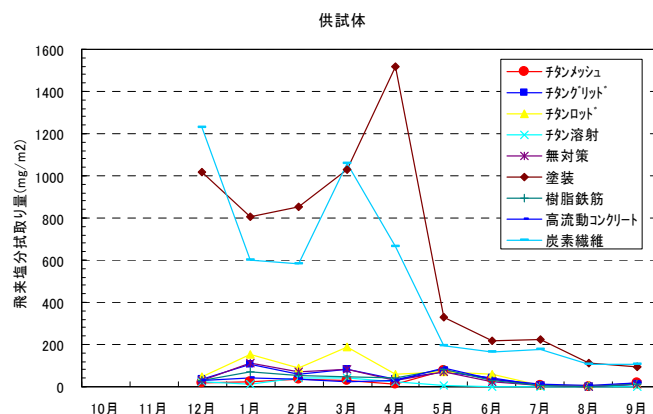
図-5 供試体拭き取り調査結果（2001.10～2002.9）

供試体の表面拭き取り調査結果を図-5示す。計測結果は、どの年度でもほぼ同様の傾向を示したため、本結果は、2001年10月から2002年9月の期間に得られたものを示す。供試体の内、塩害塗装桁と炭素繊維巻き立て桁への塩分の付着が大きい。その他の桁ではチタンロッドが僅かに大きい傾向が見られた。

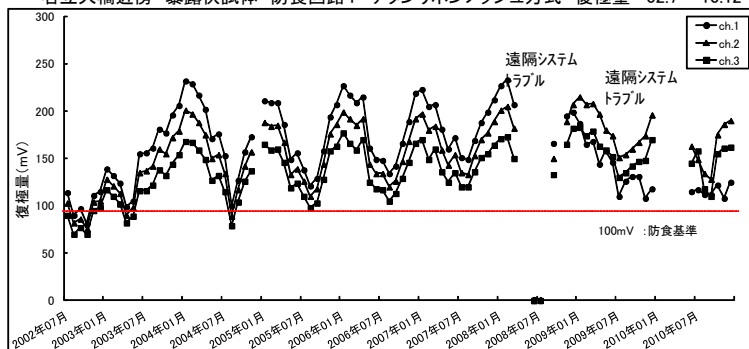
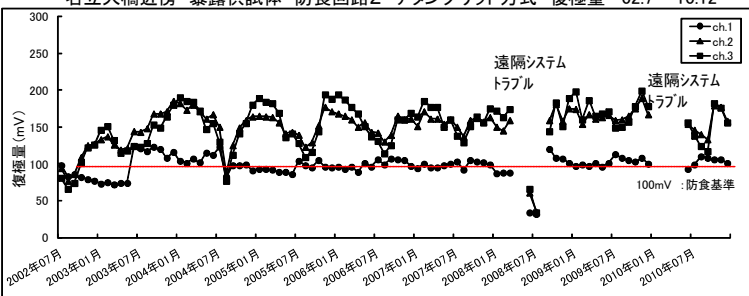
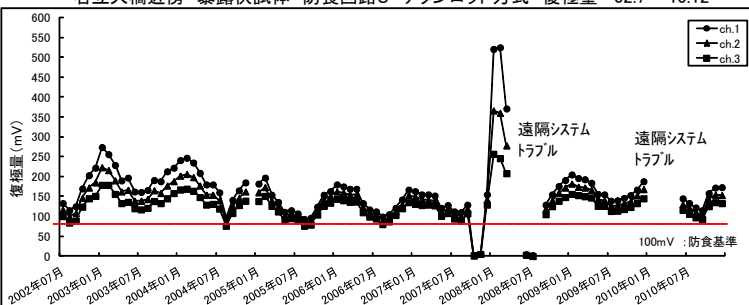
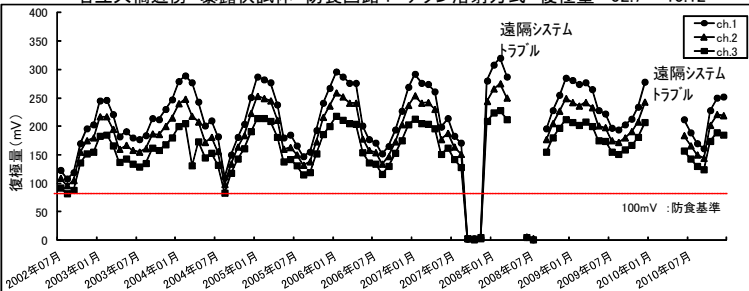
図－6 暴露供試体の復極量測定結果

供試体の復極量測定結果を図－6に示す。復極量は夏季に減少し、冬季に増加する傾向を繰り返している。いずれの電気防食方式においても防食基準100mVを満足している状況が確認された。

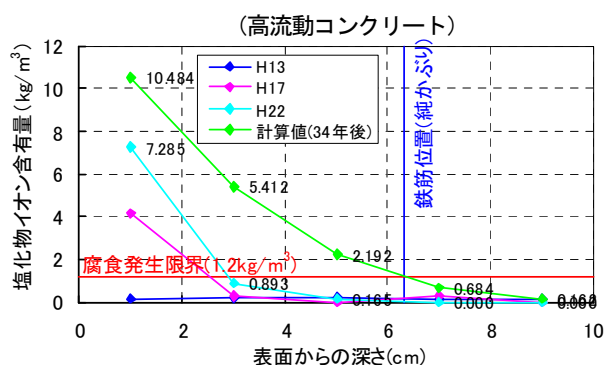
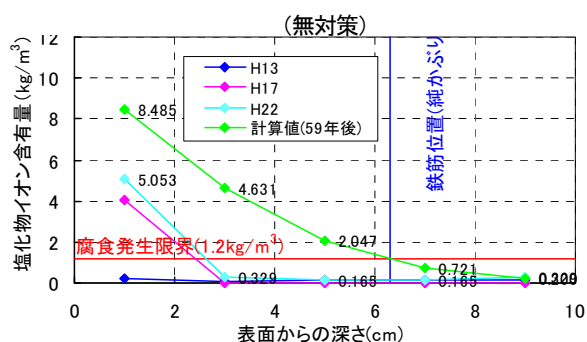
図-8 塩化物イオン量測定結果

最も塩化物イオンの浸透が見られた高流動コンクリート桁の塩化物イオン量測定結果を図－8に示す。併せて、無対策桁の結果も示す。塩分は表面から約2～3cm浸透しており鉄筋位置に達していない。中性化深さは、0.5mm未満であった。

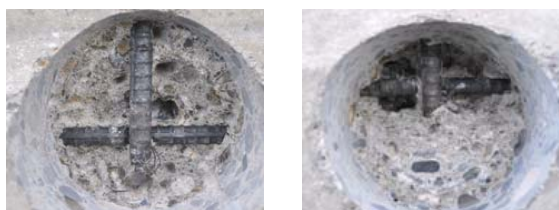
コアを採取した箇所において鉄筋をはつりだし、腐食の有無を確認した。コアを採取した桁において、鉄筋の腐食は見られなかった（写真－5）。

写真-5 鉄筋腐食状況（チタンロッド、無対策）

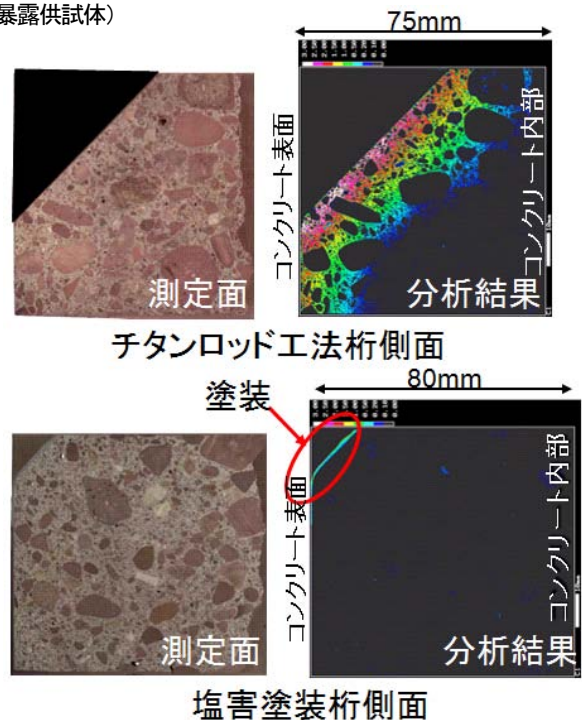
チタンロッド方式と塩害塗装のコア試料のEPMA分析結果（塩化物：Cl）を図－9に示す。両者を比較することで塩害塗装の遮塩効果が確認できる。

図-9 EPMA 分析結果（チタンロッド及び塩害塗装）

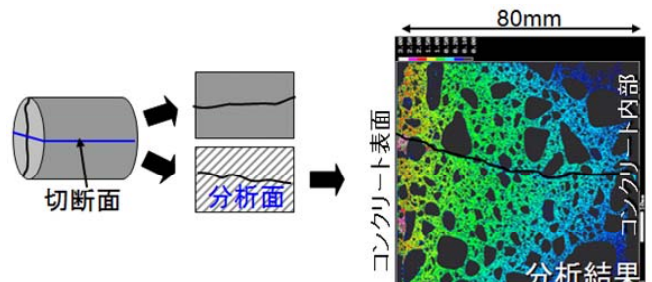
図-10 EPMA 分析結果（無対策ひび割れ部）

ひび割れ部の分析結果を図-10に示す。ひび割れの無い場合、表面から約2.5～3cmの浸透が見られるが、ひび割れが存在する場合、表層部のClは鉛直面の影響で比較的小さいが、ひび割れに沿って内部にClが浸透している状況が分かる。

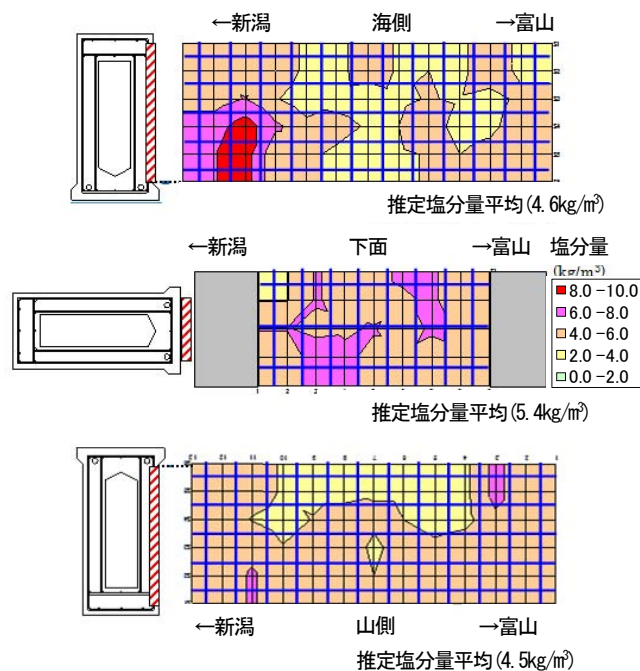
レーダ法を用いて供試体表層部の面的な塩分浸透状況を推定した結果（代表例：無対策）を図-11に示す。塩分分布に明瞭な傾向は見られないが、側面及び下面に局部的に塩分が浸透している可能性があることを示唆していると考えられる。

図-11 表面塩分分布推定結果（無対策桁）

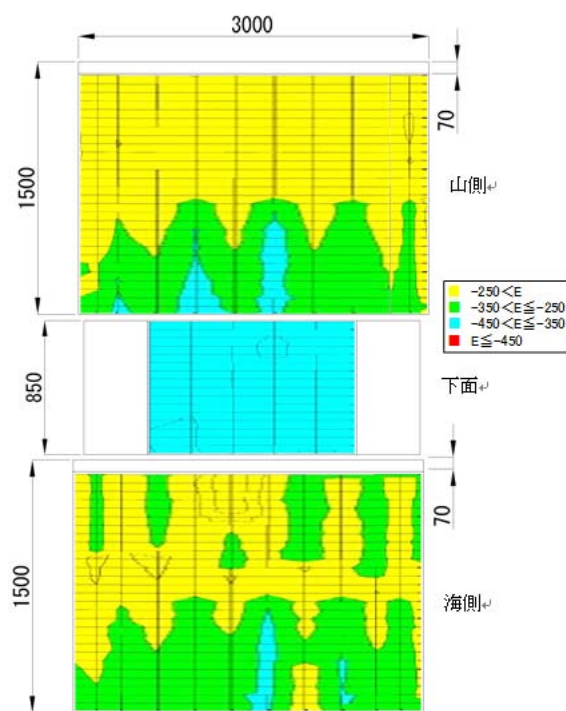
代表例として、陽極材が下面全面に施工されているチタン溶射桁の通電時の電位測定結果を図-12に示す。陽極材が設置されている底面部の電位が低く、電気防食効果が確認できる。チタン溶射は面状陽極であり、陽極材表面上から電位を測定すると陽極電位の影響を受ける。しかし、電位の測定に際し、陽極材を除去することはできないため、通電時と通電停止後でどのような変化があるか確認することを目的に実施した。

図-12 通電時電位測定結果（チタン溶射）

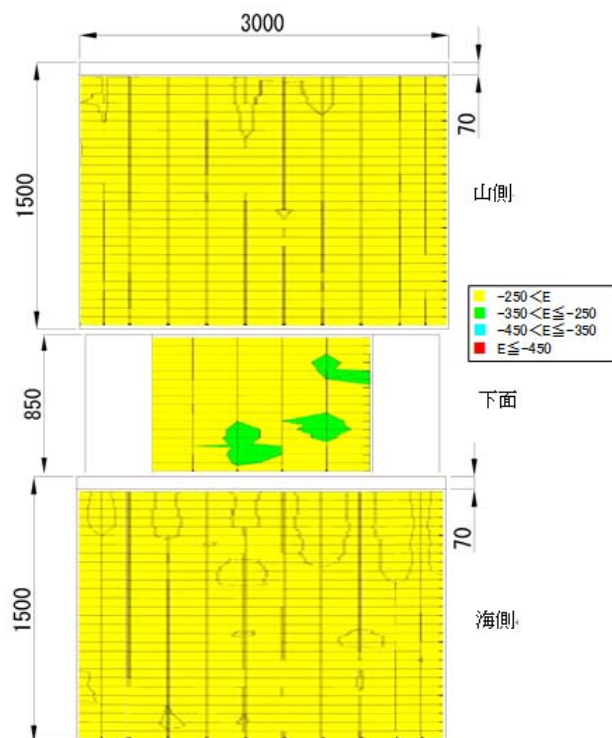
図-13 通電停止後自然電位測定結果

通電停止後の自然電位測定結果を図-13に示す。供試体全面において電位が高くなり（-350mV以上）、腐食を生じている

可能性が認められない。通電停止後に、電位が高くなったことから、通電時は防食電流が流れていることが確認できた。陽極材を設置している下面も、陽極材の電位の影響を受けているが、通電時より通電停止後の電位が高くなったことが確認された。
