# 報告 棒形スキャナを用いた鉄筋コンクリート構造物のひび割れ発生原因調査について

**要旨:** コンクリート内部に発生したひび割れの状況を簡易に精度良く調査出来れば, コンクリート構造物に発生したひび割れの原因究明に役立つ。コンクリート内部の調査法としてはコア抜き調査が一般に行われているが, コアが分断されてひび割れ幅の正確な測定が困難な場合があるなどの課題があった。そこで著者らは, コンクリート内部を簡易で精度良く調査できる棒形スキャナを開発した。本報告では, 開発した棒形スキャナの測定精度の検証実験について述べるとともに, 棒形スキャナを用いて経年劣化によるひび割れが発生した鉄筋コンクリート構造物の調査を行い, その発生原因の検討を行った事例を紹介する。

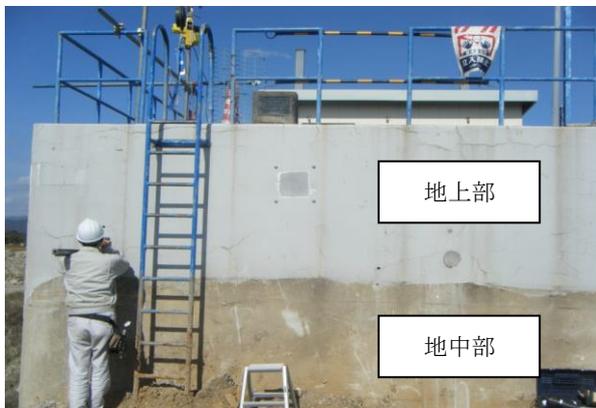
写真-5 調査対象構造物

調査対象構造物は、写真-5 に示す佐賀県杵島郡江北町にある昭和 50 年に建設された築 38 年の鉄筋コンクリート構造の排水機場である。コンクリート表面に発生したひび割れの発生パターンは、写真-6 に示す様に亀甲状であることから、本構造物のひび割れの発生原因は、アルカリ骨材反応による可能性が考えられた。そこで、さらに原因究明を行う目的で、コンクリート内部のひび割れ発生状況の調査を行った。なお、調査対象構造物は、一部が地中にあつたが、掘り返して、地中部に関しても、調査を行った。

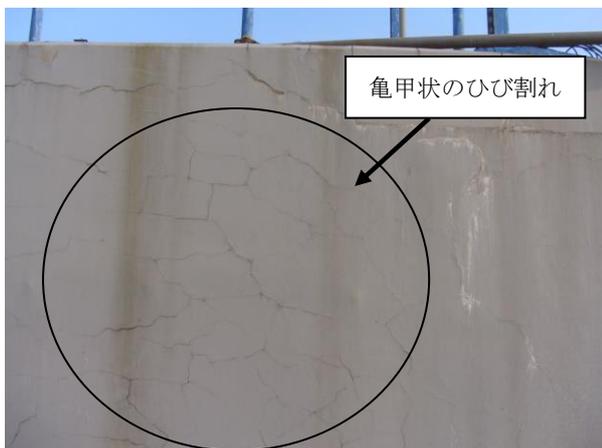
写真-6 ひび割れ発生状況

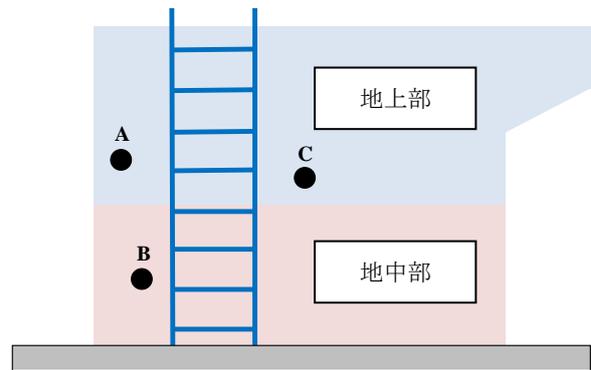
図-4 棒形スキャナによる調査箇所

なお、棒形スキャナによる調査箇所は、図-4 に示す地中部 1 箇所、地上部 2 箇所の合計 3 箇所とした。

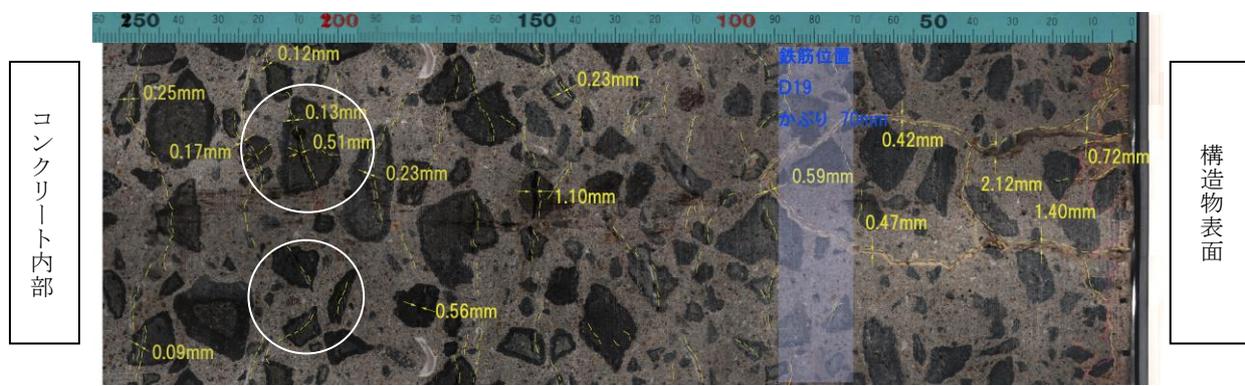
(a) 調査箇所 A

いずれの写真においても、コンクリート内部では特徴的なひび割れ発生状況が確認できる。かぶり部では、コンクリート表面と直角に比較的に大きなひび割れが発生しているが、そのひび割れ幅はコンクリート内部に行くにしたがい小さくなっており、鉄筋の位置までには到達していない。

一方、鉄筋より内側で発生しているひび割れは、かぶり部と全く異なり、構造物表面と平行に微細なひび割れが発生しているのが観察できる。また、例えば、写真-8(a)の丸印に示すように、そのひび割れは粗骨材を貫通しているものもある。

鉄筋より内部で構造物表面と平行に微細なひび割れが発生しているのは、アルカリ骨材反応による膨張圧が鉄筋により拘束されたためであり、かぶり部でコンクリート表面と直角方向にひび割れ発生しているのは、膨張圧により表面からひび割れが発生したためと考えられる。

鉄筋より深い位置では、写真-8(a)の丸印に示すように、ひび割れは骨材内部にのみ発生しているケースが見られるが、モルタルのみに発生しているケースはほとんどない。また、モルタルのひび割れは、ほとんどが骨材のひび割れと繋がっている。以上のことから、ひび割れは、まず粗骨材内部から発生した可能性が高いものと考えられる<sup>5)</sup>、

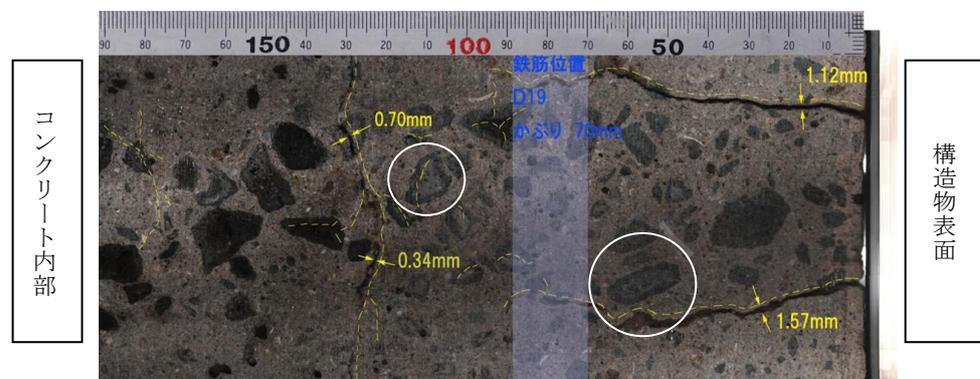
(b) 調査箇所 B

また、例えば、写真-8(b)の丸印に示すように、粗骨材には反応リングのようなものが観察でき、反応リングの厚さは、1mm以上のものもある。

以上より、コンクリート内部のひび割れ発生状況などからも、本構造物のひび割れ発生原因は、アルカリ骨材反応である可能性が高いものと判断した。

なお、粗骨材の周りに観察された反応リングについては、X線蛍光分析により成分分析を実施した。その結果、粗骨材内部に比べ反応リング部のシリカ成分の割合が減少していることが判明し、成分分析からもひび割れの発生原因がアルカリ骨材反応であることが明らかになった。
