# 論文 北陸地方における水利構造物の ASR 劣化の特徴と維持管理

**要旨**：常に水の供給を受けるダムや水門、堰などの水利構造物には、常時水中に没している部位、乾湿繰り返しを受ける部位、常時乾燥した部位があり、ASR による劣化を生じた場合、使用・環境条件（水分供給）により ASR による劣化が大きく相違する。このため、北陸地方における ASR を生じた水利構造物の事例を調査するとともに、水分供給の異なる部位から採取したコアの各種試験を実施することにより、部材断面内での ASR 劣化に及ぼす水分供給の影響を把握することを試みた。その結果、ASR で劣化した水利構造物を維持管理する際の基本的な考え方と、水分環境の異なるコンクリートの ASR 劣化の特徴を明らかにした。

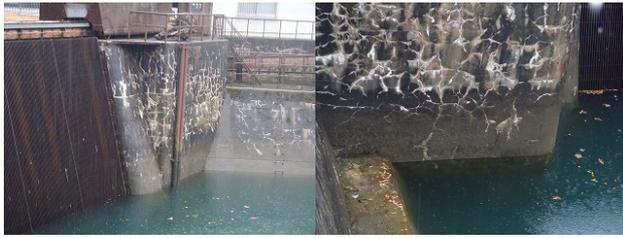
(a) ダム取水口

水利構造物における外観目視を実施した ASR 劣化構造物の代表的なものを写真-1 に示す。写真-1(a) はダムの取水口であり、河川の洪水調整のため湖面が上下することで、同じ部材でもコンクリート表面の水分環境が乾湿繰り返し部と常時水中部の異なる条件が生じたものである。この相違により ASR の劣化程度が大きく影響を受けている。常時水中部では ASR が軽微なのに対して、乾湿繰り返し部は劣化が顕著である。これは、常時水中にあるコンクリートでは、細孔溶液中のアルカリが水中に滲出する<sup>2)</sup> ことでアルカリ濃度が減少し、ASR が抑制されたものと考えられる。また、水分が非常に多い環境では、アルカリシリカゲルとなりやすく、流動性が高いゾルのままでは膨張力を発揮しないとの指摘がある<sup>3)</sup>。一方、乾湿繰り返し部では、乾燥時に細孔溶液のアルカリ濃度が表面にて上昇する<sup>2)</sup> ことで ASR が局部的に促進されること、また湿潤環境下で生成されたゾルが一旦乾

燥することでアルカリシリカゲルとなり、吸水することでさらに膨張を生じる<sup>3)</sup>こと、などの理由により、ASRがより促進されることが考えられる。水量調節を目的にしたダムなどでは、ASRが原因でゲートの開閉に支障が生じることもあるので、部材の変形に着目した維持管理が必要になる。

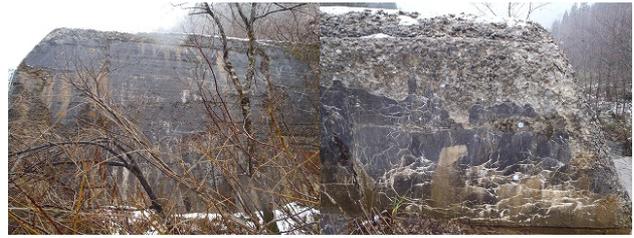
(b) 砂防堰堤

写真-1(b)は山間部の溪流におけるASRと凍害の複合劣化を生じた砂防堰堤の事例である。この地域の凍害危険度<sup>4)</sup>は2(軽微)であり、凍害による劣化程度はそれほど大きくない。しかし、コンクリート表面にASRによるひび割れが発生した場合、この箇所でコンクリート中の水分の凍結融解が繰り返されることにより、コンクリート表面のはく離やはく落が進行していくと考えられる。ASRと凍害の劣化事象は、水の供給や日射条件などの、劣化を促進させる環境条件がほぼ同じであることから、北陸地方の山間部では両者による複合劣化が生じやすいとの認識が必要である。隣接する溪流の砂防堰堤において実施した、総プロ法<sup>5)</sup>による水溶性アルカリ量の分析結果は $1.7\sim 2.4\text{kg/m}^3$ であり比較的低濃度のアルカリ量であった。もともと砂防堰堤は単位セメント量 $230\text{kg/m}^3$ 程度の貧配合コンクリートで打設されており、コンクリートの膨張は長期間にわたり継続しないと考えられる。また、外観上の劣化部位は、堰堤上部の水通し袖部のみが顕著であり、ASR劣化はこの範囲に限定されていた。一方、堰堤本体は水平打ち継ぎ目から溶出消石灰が発生している程度であった。本体コンクリートは自重により膨張が拘束されているのに対して、袖部では上方が解放されているため、この箇所の膨張による劣化が顕在化したものと考えられる。このような砂防堰堤を補修する場合、袖部の劣化部分を打換える方法が、施工性が良く、長期的な確実性も高いと判断した。ASRと凍害による複

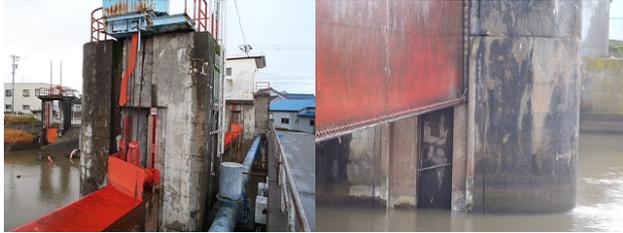
(c) 防潮水門

写真-1(c)は防潮水門で上下開閉ゲートを支持する柱部材にASRによる劣化が発生したものである。このような施設では、前述したダム施設と同様に、ゲートの開閉機能を維持することがもっとも重要であり、門柱に傾き(変形)が生じていないかを継続的に監視することが必要であった。しかし、門柱への影響がない場合には、まずRC構造物の耐荷力を保持する鉄筋の健全度を確認したうえで、表面のひび割れを通した水分によるコンクリート内部の乾湿繰り返しを抑制するために、セメント系の材料で、ひび割れ注入のみを実施しておくのが適切である。

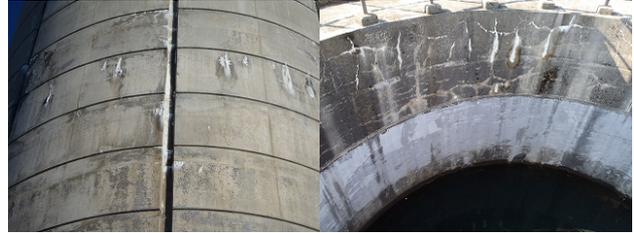
(d) サージタンク

写真-1(d)はサージタンクに軽微なASRが発生した事例である。サージタンクの形状は地上高33m、上部の内径は8mで壁厚が1m、下部の内径は7mで壁厚が1.5mとなっている。外壁からのアルカリシリカゲルやエフロレンスの滲出は、水頭圧10m以上の壁厚1mの範囲で確認されている。このように水圧がかかるサージタンクでは、ASRで生じた微細なひび割れを通して、コンクリート内からの浸透水の影響を受けるので、劣化が壁厚全体に及んで、次第に進行していくものと考えられる。したがって、水圧が作用する構造物へのASR抑制には水密性の大きなコンクリートを建設時に使用することが求められる。北陸地方では分級フライアッシュによるコンクリートの耐久性向上が進められており、その遮塩性を明らかにするために、実効拡散係数が実験室内で求められている<sup>6)</sup>。普通ポルトランドセメントに内割で15%の分級フライアッシュを混和したものは、普通ポルトランドセメント単体に比べて実効拡散係数が $0.2\sim 0.35$ の割

合で小さくなる事が判明している。水圧が作用する水利構造物を水密性の高いコンクリートとする場合、北陸地方で施工実績を延ばしている<sup>7)</sup>フライアッシュコンクリートによる対策が非常に有効であると考えられる。

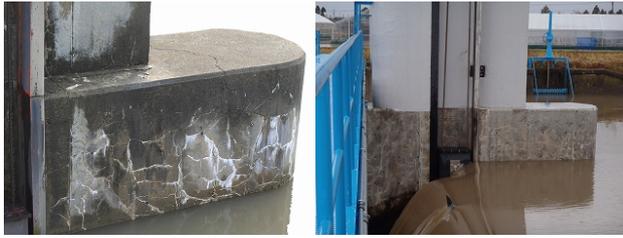
(e) 取水堰のひび割れ注入と表面被覆

ASR 劣化の補修を実施した水利構造物の代表的なものを写真-2 に示す。それぞれにて左の写真が補修前、右の写真が補修後を現している（ただし、(h)を除く）。写真-2(e)は農業用水のための取水堰で、ひび割れ注入と表面被覆を施したものである。表面被覆材は内部水分のみで膨張する場合や未補修部からの水分補給によって簡単に劣化（水ぶくれや剥がれ）することが多く<sup>1)</sup>、被覆材料の弾性的な性質の消失にともなうひび割れ追従性の低下が指摘されている<sup>8)</sup>。このため、北陸地方において樹脂系材料による表面被覆工の適用はできるだけ避けるのが望ましいと考えている。

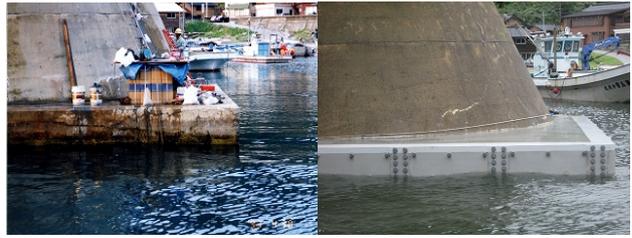
(f) 海中基礎コンクリートの鋼板保護

写真-2(f)は海水中における無筋の基礎コンクリートで、橋梁の重力式橋台を支持する仮想地盤としての機能を有するものである。コアによる JCI-DD2 法、デンマーク法(飽和 NaCl 溶液浸漬)、海水浸漬法の 3 種類の促進養生試験を実施した結果、いずれの試験でもコンクリートの「残存膨張性が低い」と判断された。しかし、ASR による劣化でコンクリートの内部深くまで大きなひび割れが進展しており、また無筋コンクリートであるために、基礎コンクリートの形状を保持する目的で、アンカーボルトを併用した鋼板による保護工を設けたものである。現在、海水による鋼材腐食の進行を定期的に観測することにより、監視を続けている。

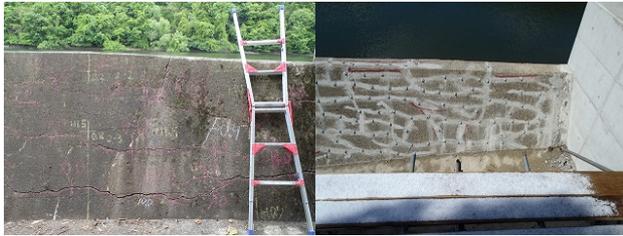
(g) ため池洪水吐きのひび割れ注入と鉛直鉄筋挿入

写真-2(g)は農業用水のため池の洪水吐きにある重力式擁壁に水平方向のひび割れが発生したもので、ひび割れ注入と鉛直鉄筋挿入を施した事例である。ひび割れ幅

の最大値は 10mm で、高さの低い無筋擁壁では上向きに膨張力が解放されるために、このような大きなひび割れが発生したものであった。降雨時には洪水調節として、擁壁天端に越流が生じるため、擁壁には流水圧による水平力が作用する。水平方向のひび割れで水平抵抗力が低下しており、これを補う目的で鉛直方向に鉄筋を挿入し補強したものである。擁壁天端から削孔し、鉄筋を挿入して無収縮モルタルを充填することで、擁壁の一体性を保つとともに、ひび割れの進展を抑制したものであった。

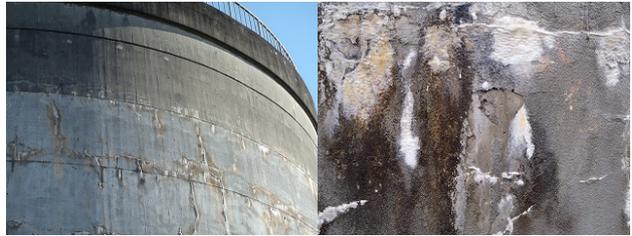
(h) サージタンクのケイ酸塩系表面含浸材

写真-2(h)はサージタンクへの ASR 補修対策として、ケイ酸塩系表面含浸材を塗布したが、早期に再劣化した事例である。北陸地方でも 20 年ほど前にこの種の補修材が道路構造物や電力施設などに積極的に使用された経緯があった。このケイ酸塩系表面含浸材については、反応性細骨材を使用した 40mm×40mm×160mm の角柱モルタル試験体にケイ酸塩系表面含浸材を塗布し、50℃の飽和 NaCl 溶液に浸漬し ASR 促進試験を行った結果、含浸材の Na 成分の影響により ASR に対して促進作用があったと報告されている<sup>9)</sup>。実構造物のサージタンクにおいても、ケイ酸塩系表面含浸材の塗布による ASR 抑制効果はまったく発揮されておらず、内部からの浸透水によるひび割れの進展とアルカリシリカゲルの析出により、塗布した含浸材が剥がれ、ASR による再劣化が生じていた。ケイ酸塩系表面含浸材はひび割れ追従性が期待できないので、ASR 劣化した水利構造物へは不相当と判断した。

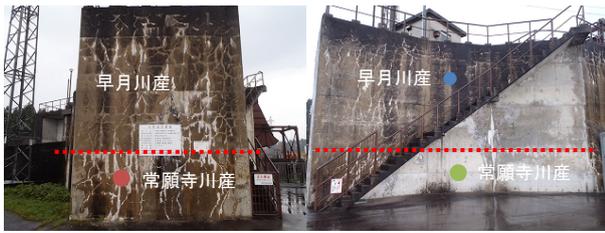
写真-3 取水口施設

上地中を合わせた内空高が 11.4m、内空幅 10m、壁厚は正面が 2.0m、側面 1.25m の RC 構造である。1985 年より運転を開始しているが、ASR が原因と考えられる劣化が建設後数年で現れていた。外観観察から分かるように、側面の管理用階段の軒下は常時乾燥した状態であり、その他の面は乾湿繰り返し状態となっていた。この水分環境（降雨による雨がかりと水路内の水の浸透）の違いにより ASR による劣化程度にも大きな差が生じていた。この構造物はとくに興味深い事例であったので、水分環境の相違に着目し、乾湿繰り返し部と乾燥部にてコンクリートコア(φ55mm)によるコンクリートの各種試験を実施した。また、コンクリートに使用された川砂利・川砂の河川水系が打設リフトによって異なっており、河川産骨材の産地（常願寺川産（反応性）と早月川産（非反応性）の相違による劣化程度にも注目した。コンクリートコアの採取は、①乾湿繰り返し部（常願寺川産）、②乾燥部（常願寺川産）、③乾湿繰り返し部（早月川産）の 3 箇所で行った（写真-3 の○印）。

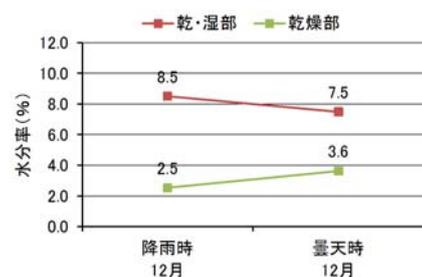
図-1 コンクリート表面水分率

降雨時および曇天時に水分率を測定した結果を図-1 に示す。乾湿繰り返し部の測定値は、乾燥部に比べて平均で約 5% 大きくなった。また、天候にかかわらず各測定値がほぼ横ばいになったが、これは北陸地方の冬季の気象条件の特徴であると考えられる。

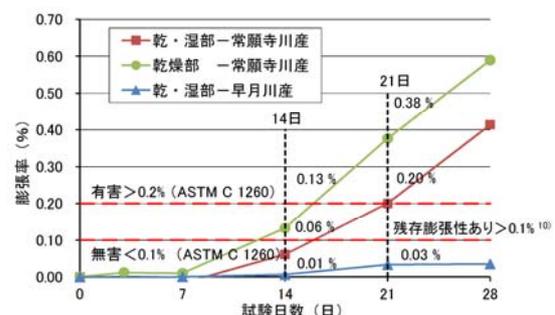
図-2 コアの促進養生試験

コアの促進膨張試験（温度 80℃ の 1N・NaOH 溶液浸漬）の結果を図-2 に示す。常願寺川産骨材を使用した、ASR 劣化が発生している乾湿繰り返し部および乾燥部のコンクリートは、浸漬 21 日で 0.1% 以上の膨張を示しており、旧道路公団北陸支社の判定基準<sup>10)</sup>によると「残存膨張性有り」と判断された。なお、乾燥部は外観上の ASR 劣化をまったく生じておらず、建設後 30 年近く経過した段階では、今後、水分環境が大きく変化しないかぎり新たに劣化が顕在化する可能性はないと考えられる。コアの促進養生試験の結果から残存膨張性を評価する際には、

実際の使用・環境条件と照らし合わせて、今後のコンクリートの膨張性の有無を判断することが肝要である。

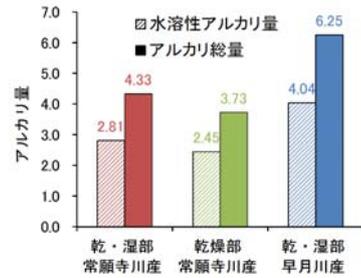
図-3 コンクリートのアルカリ量

コンクリート中の等価アルカリ量（水溶性アルカリ量）を算出した結果を図-3に示す。このアルカリ量にはそれぞれ骨材のアルカリ量を含むことから、アルカリ総量規制  $3\text{kg}/\text{m}^3$ （セメント+混和材料由来のアルカリ）と直接比較できないが、すべてのコアで高いアルカリ量が確認された。これまでの調査結果では、水溶性アルカリ量が約  $2\text{kg}/\text{m}^3$ でも ASR によるひび割れが発生している<sup>11)</sup>ことを考慮すると、ASR 劣化に十分なアルカリ量のあることが明らかになった。乾燥・湿潤下のコンクリートでは、水分の移動にともない、表面部でアルカリの濃縮現象が生じており、その影響を把握することが必要であった。

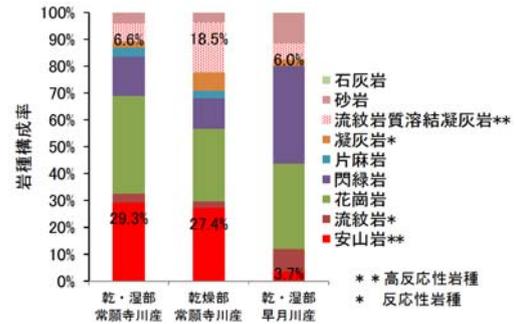
図-4 骨材の岩種構成率

岩種構成率を算出した結果を図-4に示す。常願寺川産と早月川産の骨材では、反応性の高い岩種の安山岩の構成率が大きく異なり、常願寺川産の安山岩の構成率は約30%となった。北陸地方の調査結果では安山岩の構成率が4%以上になると ASR を生じる傾向がある<sup>12)</sup>ことを考慮すると、30%の構成率はペシマム混合率に近いものであった。

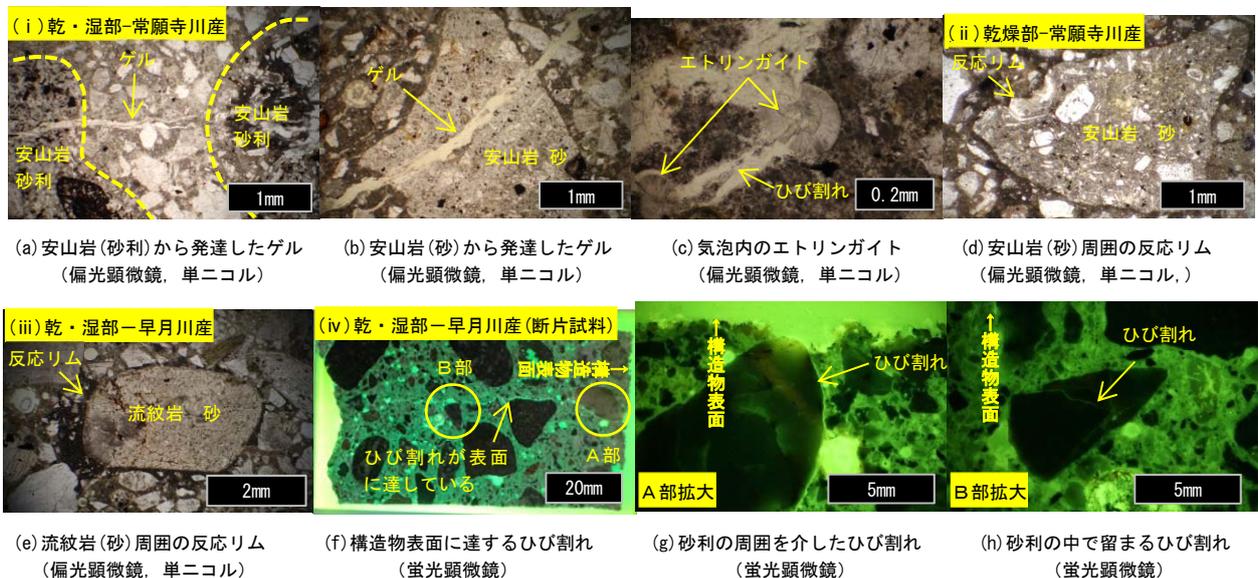
写真-4 コアの薄片試料および断片試料の観察

コアの薄片試料および断片試料の観察結果を写真-4に示す。(i)乾湿繰り返し部(常願寺川産)では、安山岩の砂利や砂がともに激しく反応していた(写真-4(a)(b))。安山岩から発達したゲルがセメントペーストに達し、気泡内にゲルが堆積していた。また、気泡内がエトリンガイドで満たされ、セメントペーストにひび割れを発生させていた(写真-4(c))。富山県内の河川産骨材の中で、常願寺川産の川砂・川砂利の反応は同程度であり、ともに高

い反応性鉱物であるクリストバライトやオパールを含有することが知られている。(ii)乾燥部(常願寺川産)では、安山岩の砂や砂利の骨材周囲に反応リムを発生しているものもあったが、乾燥の影響により骨材からのひび割れは生じていなかった(写真-4(d))。(iii)乾湿繰り返し部(早月川産)では、流紋岩の砂や砂利の骨材周囲に反応リムを発生しているものもあるが、骨材のひび割れは生じていなかった(写真-4(e))。一方、同じ(iv)乾湿繰り返し部(早月川産)の断片試料の蛍光観察では、深さ6cmからのひび割れが構造物表面へ達していた(写真-4(f))。このひび割れは砂利の周囲を介して発生しており(写真-4(g))、また、内部の砂利に発生した ASR が原因と考え

られるひび割れは砂利のなかで停止しており(写真-4(h)), 砂利のひび割れが構造物表面に発生したひび割れの直接的な原因にはなっていなかった。
