# 論文 場所打ちコンクリート構造物におけるエトリングaitの遅延生成に関する検討

**要旨：**ひび割れを生じた場所打ちコンクリート構造物の劣化原因として、エトリングaitの遅延生成およびアルカリシリカ反応について検討を行った。その結果、セメントペースト中に針状結晶や蟹肉状の生成物が多数確認され、その組成がエトリングaitと類似していたことから、この構造物ではエトリングaitの遅延生成が生じた可能性があると考えられる。またアルカリシリカ反応は生じていたものの、劣化の主要原因ではないと考えられることがわかった。

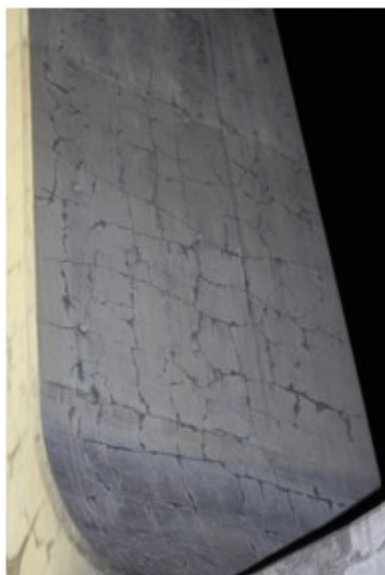
本調査は、当該構造物が建設されてから 10 年程度経過した時点で実施した。当該構造物の劣化状況を図-1, 2 に示す。図-1 に示すように、構造物の第1リフトにおいて、側面 ( $9500\text{mm}$ × $1200\text{mm}$  の面) に網目状のひび割れが確認されるほか、図-2 に示すように、正面 ( $4000\text{mm}$ × $9500\text{mm}$  の面) に亀甲状のひび割れが確認され、これらのひび割れには水分が出入りしているように見受けられた。なお第2リフトおよび第3リフトには顕著なひび割れは確認されなかった。

図－１ 構造物の劣化状況

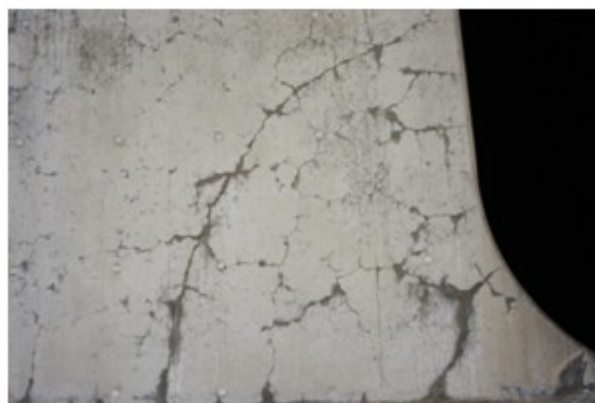
図－２ 構造物の劣化状況

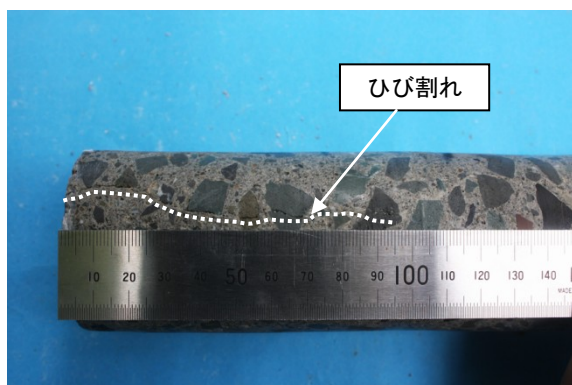
図－３ 構造物から採取したコアの外観

コンクリートコアの採取は、当該構造物のひび割れを含む箇所およびひび割れの生じていない箇所から採取した。ひび割れから採取したコアの外観を図-3, 4に示す。図-3に示すようにひび割れは表面から約100mmの深さまで生じており、図-4に示すようにひび割れに沿ってコアを割裂した面（以下割裂面）に白色生成物が多量に確認された。また、当該構造物の別の箇所においても同様

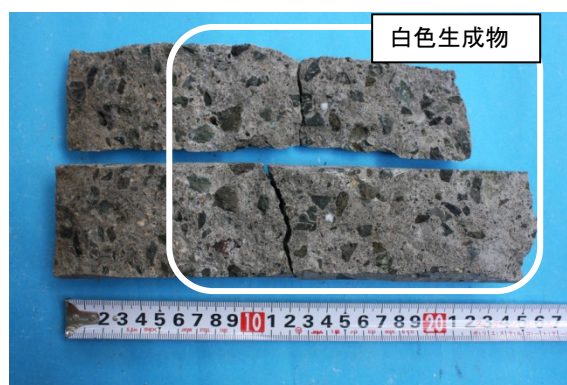
図－４ 構造物から採取したコアの割裂面

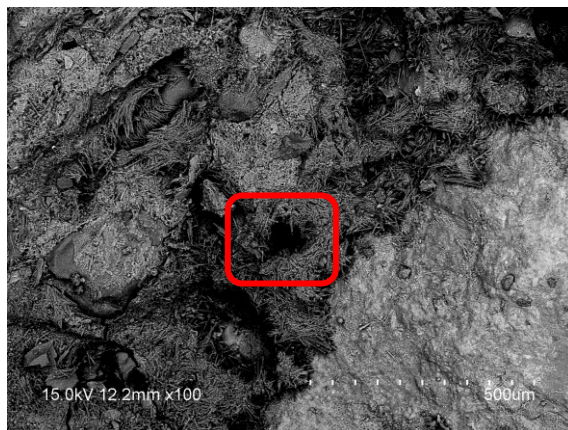
電子顕微鏡による観察結果を図-5, 6および図8~12に示す。割裂面の白色生成物を観察した結果、図-5に示すように結晶が多数生成しているのが確認され、この結晶は拡大すると図-6に示すように針状結晶であった。この白色生成物を欠き取り、粉末X線回折にて化合物を同定した結果、図-7に示すようにエトリンガイトが確認された。なお図-7の石英と長石類は骨材から、水酸化カルシウムはセメント分から混入したと考えられる。またEDSによる組成分析結果でもS, Al, Caが確認され、その組成比もエトリンガイトと類似していた。このことから、こ

図-5 割裂面の観察結果（その1）

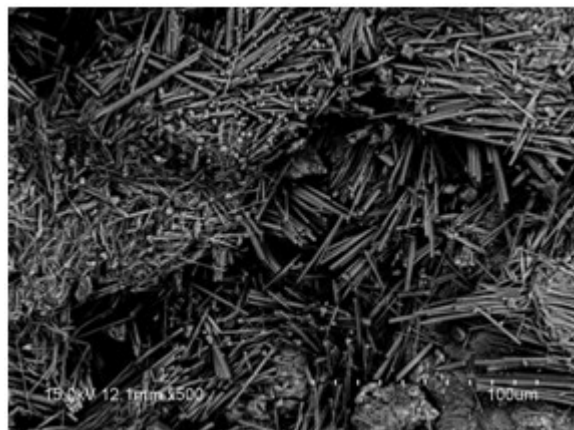
図-6 図-5 赤線部の拡大写真

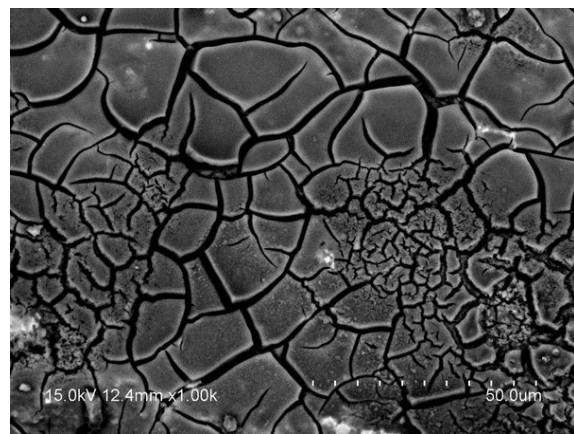
図-8 割裂面の観察結果（その2）

の白色生成物は主にエトリンガイトであると考えられる。また割裂面には図-8 に示すようにゼリー状のゲルが確認されたが、骨材とセメントペーストとの界面に点在している程度であった。このゲルの EDS による組成分析結果では、Si を主体とし Na および K を相当量含むことから、アルカリシリカゲルであると推定される。

ASR の可能性については、JCI-DD2 法に準拠した促進膨張試験の結果ほとんど膨張傾向を示さなかったことや、セメント中のアルカリ総量が JIS R 5210 早強ポルトランドセメントの規定値より低いことから、ASR による膨張が既に収束したか、ASR による膨張の程度が低い可能性が考えられる。電子顕微鏡観察の結果よりゼリー状のアルカリシリカゲルが確認されたことから、当該構造物では ASR は生じていたと考えられる。しかし、アルカリシリカゲルは点在している程度であることや、偏光顕微鏡観察の結果からアルカリシリカ反応性珪物の量はわずかであることから、当該構造物に生じた ASR による膨張の程度は低いと考えられる。

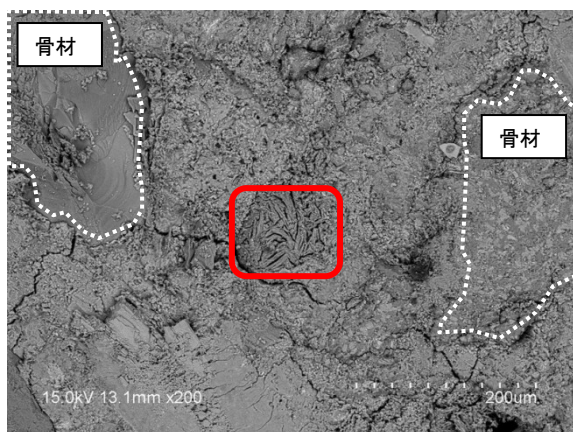
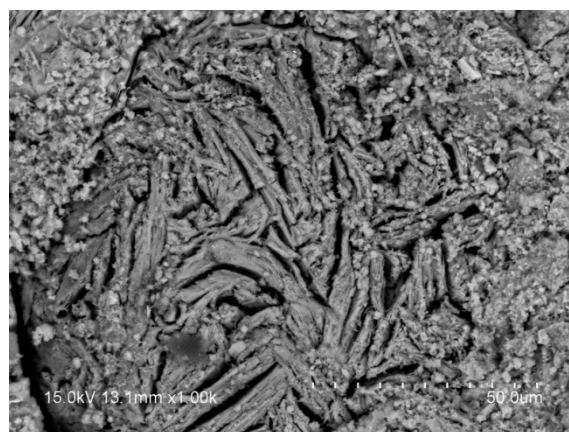
図－ 9 切断面の観察結果（その 1）

図－ 1 0 図－ 9 赤線部の拡大写真

コンクリートコアの切断面を観察した結果、図-9, 10 に示すようにセメントペースト中に蟹肉状の生成物が多数確認された。また図-11, 12 に示すように、セメントペースト中に針状結晶があり、その周囲に図-10 と同様の蟹肉状の生成物が確認された。これらの結晶の EDS による組成分析結果では S, Al, Ca が確認され、その組成比も

る可能性について検討した。電子顕微鏡による切断面の観察の結果から、図-9～12に示すようにセメントペースト中に針状結晶や蟹肉状の生成物が多数確認されたこと、EDSによる組成分析結果ではS,Al,Caが確認され、その組成比もエトリンガイトと類似していたことがわかった。すなわち、当該構造物のセメントペースト中にはエトリンガイトに近い組成の生成物が多数存在していることがわかった。これらセメントペースト中の針状結晶や蟹肉状の生成物は、観察された状況から判断して、セメントの水和反応の初期に生成するエトリンガイトとは異なり、周りのセメントペーストが硬化した後の自由空間が少ない箇所でも生成したと考えられる。このことから、当該構造物ではセメントペーストが硬化後に遅れてエトリンガイトに近い組成の結晶が生成した、つまりDEFが生じた可能性があると考えられる。

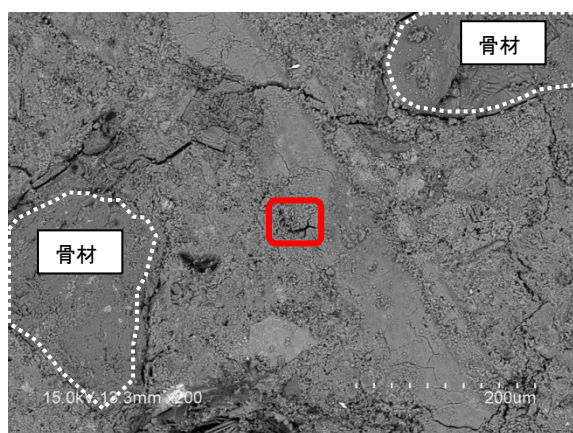
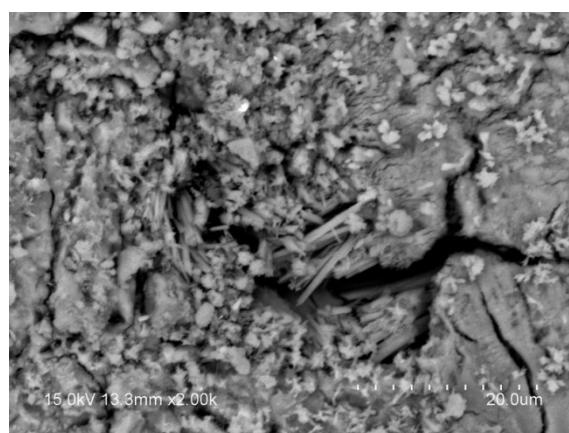
図－ 1 1 切断面の観察結果（その 2）

図－ 1 2 図－ 1 1 赤線部の拡大写真

エトリンガイトと類似していた。このことから、針状結晶および蟹肉状の生成物は、エトリンガイトまたはこれに類した物質であると考えられる。なお蟹肉状の生成物は、エトリンガイトの生成途中の段階であると考えられる。

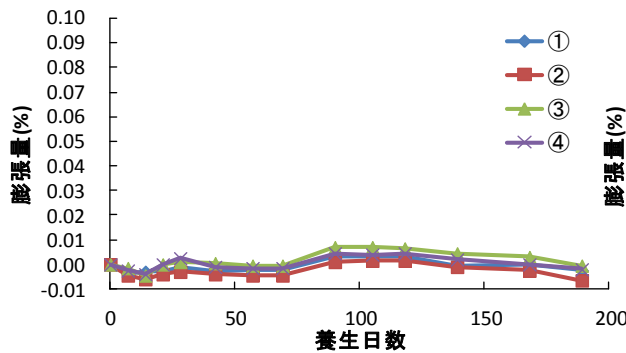
図-1 3 温度 40℃, 相対湿度 95%以上  
における促進膨張試験結果

図-13 にコンクリートコア 4 本を用いた温度 40℃、相対湿度 95%以上での 161 日間養生における促進膨張試験結果を、図-14 にコンクリートコア 4 本を用いた温度 20℃での水中での 617 日間養生による促進膨張試験結果を示す。いずれの養生方法においても、試験期間中における試料の膨張は確認されなかった。

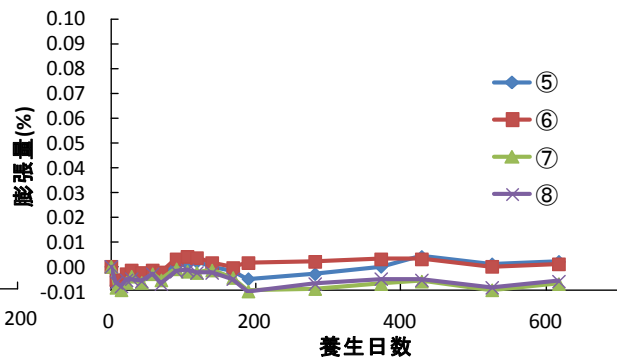
図-1 4 温度 20℃, 水中における  
促進膨張試験結果

なお、水中養生による促進膨張試験の結果、養生617日間で膨張傾向を示さなかったことから、羽原ら<sup>8)</sup>の実験によるコンクリート供試体を用いた水中養生によるDEFの促進膨張試験の結果とは一致しない。羽原らの実験では硫酸カリウムをSO<sub>3</sub>量としてセメントの2%分を添加したコンクリート供試体を使用しているため、エトリンガイトの生成状況や促進試験における膨張率については、本研究とは異なる結果になると考えられる。また、DEFによる膨張が既に収束していた場合には水中養生による試験においても膨張傾向を示さない可能性があるほか、コンクリート内部の水分状態が影響した可能性もあり、これらの影響については今後さらなる検討が必要であると考えられる。

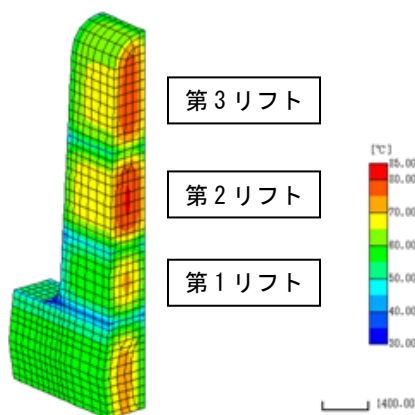
図-15 にコンクリート内部の最大温度の分布図を、図-16 に第 1 リフトの温度履歴を示す。温度解析の結果、構造部の中心に近いほど最高温度が高く、第 1 リフトに

図-1 5 温度解析により得られた最大温度の分布

また温度解析による結果から、第1リフトのコンクリート内部の最高温度が70℃近くと、海外におけるDEFの発生を抑制するためのコンクリートの最高温度として適用している例がある<sup>7)</sup>温度となった。この解析結果は、気温や保温養生などの仮定が入ることから、実際の構造物の内部温度を必ずしも示してはいないが、早強セメントを使用し、単位セメント量が高い配合で打ち込まれた、ある程度の体積を有する場所打ちコンクリートでは、内部温度が高くなることから、DEFが生じる環境に置かれた可能性が考えられる。なお、図-15ではひび割れが顕著でなかった第2リフトおよび第3リフトの方が、第1リフトに比べて最高温度が高くなっている。これは、温度解析においてすべてのリフトでの養生を2日間の保温養生と仮定したためと推測され、第2リフトおよび第3リフト打込み時の気温は10℃前後であったことから、実際には保温養生を行っていない可能性が考えられる。

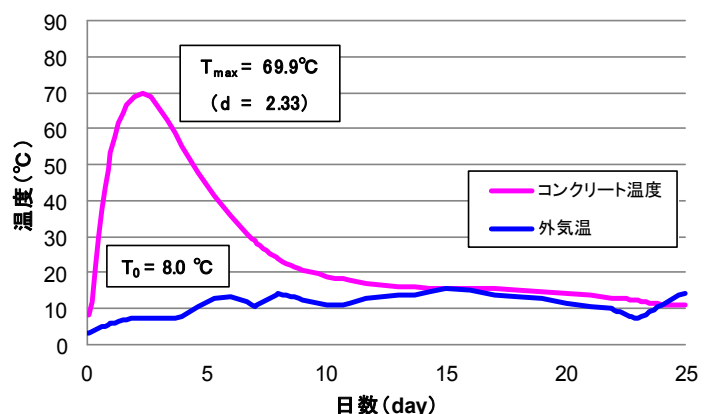
図-1 6 第 1 リフトの温度履歴

におけるコンクリート内部の最大温度は 69.9℃になった。
