論文 硝酸銀噴霧法を用いた地下鉄トンネルの塩害影響範囲の特定手法の開発

要旨: 東京地下鉄株式会社では、河川付近のトンネルにおいてコンクリート補修後の再劣化が見られる箇所が散見されたため調査を実施した。その結果、塩害による劣化と判明した。そこで、塩害状況を把握するためトンネル構築物への塩化物イオンの侵入経路、塩害の影響範囲を明らかにした。また、これらの補修計画のため影響範囲を特定する必要があったため、硝酸銀水溶液を噴霧して白色した箇所を塩害として判定する簡易的な判定手法を新たに開発した。この手法により、地下鉄トンネルにおいて塩害範囲を容易にかつ効率良く確認することが可能になった。

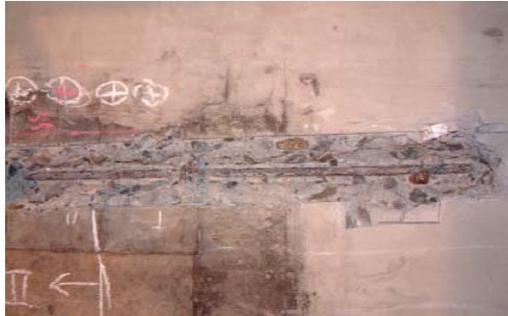
東京メトロの路線では、感潮域河川下では塩害劣化により内部鉄筋が腐食し、コンクリート躯体に浮きや剥落が生じている箇所の存在が認められている。はつり調査結果の例を写真-1および写真-2に示す。漏水の発生箇所に塩害が生じている。漏水の発生部位は、乾燥収縮ひび割れや施工不良箇所に起因してコンクリート躯体そのものに生じているケースと、目地部等の施工に起因する

写真-1 はつり調査結果

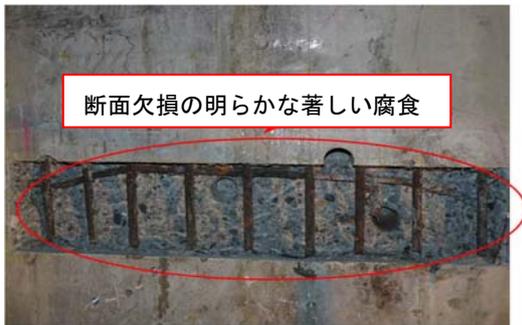
写真-2 鉄筋の腐食状況

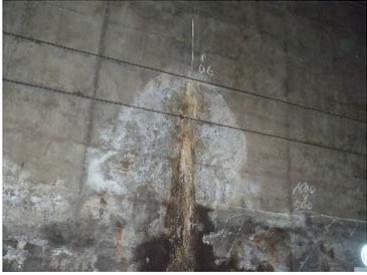
乾燥収縮等により生じたひび割れ部からの漏水痕

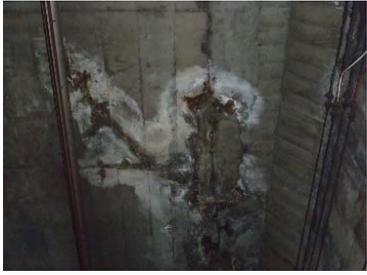
ひび割れに沿って生じた漏水痕
施工目地部

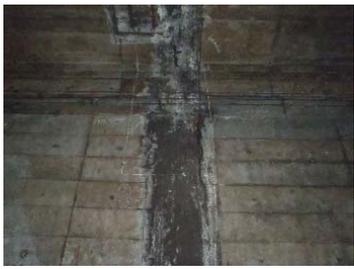
施工目地から生じた漏水

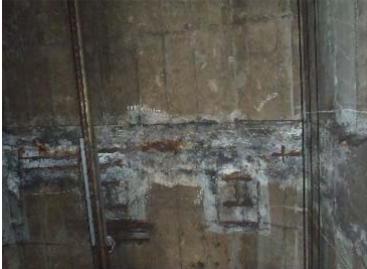
支保工跡および施工目地部からの漏水痕

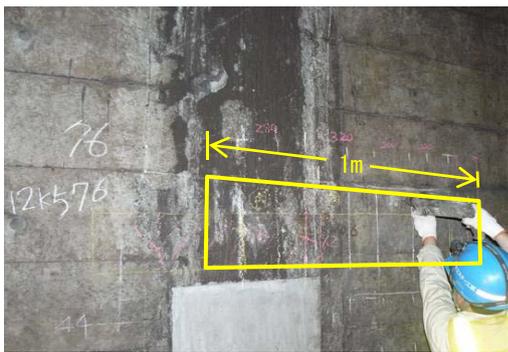
写真-3 コア採取箇所の外観

漏水痕の顕著な箇所にて採取したコアAの含有塩化物イオン濃度は、表層部で 11 kg/m^3 を越えており、また表層から深さ 90mm の位置でも 2.0 kg/m^3 近い値である。漏水痕箇所から離れた位置から採取したコアBの表層部における含有塩化物イオン量は 3.6 kg/m^3 であり、コアAの同位置と比べて著しく少なくなっている。また、コアBの深部およびコアC、コアDにおける含有塩分量は、

最大で 0.5 kg/m^3 と非常に小さい値であった、このことから建設時からコンクリート中に含まれる塩化物イオン量（いわゆる内在塩化物イオン）はきわめて小さいものと判断された。以上の結果から、現状においては、漏水中に含まれる塩化物イオン量の影響範囲は、局所的な範囲に止まっており、基本的には漏水痕の認められている直下、およびそれから 200~300mm の範囲内であると結論づけた¹⁾。

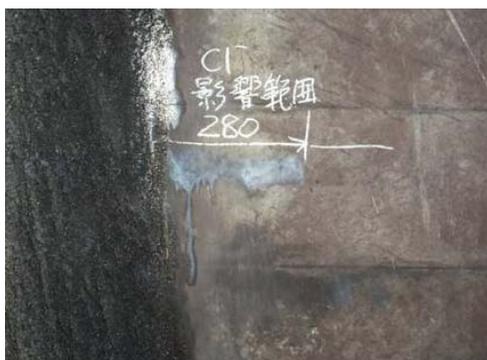
写真-4 硝酸銀溶液噴霧による発色状況

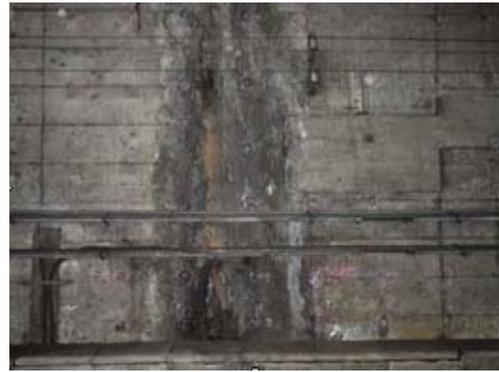
写真-5 硝酸銀溶液噴霧法実施箇所の外観

硝酸銀溶液噴霧箇所60箇所のうち33箇所で発色が認められた。東京メトロにおける漏水は、上部より下部に行くほど範囲が拡散する傾向を示す。これらは列車風による影響が起因したものである。そのため、硝酸銀噴霧により発色した範囲には、列車進行方向に発色範囲が広がっている。逆に上部や進行逆方向においては、漏水の影響が軽微であったため変化しなかったと考えられる。白色に変化した箇所と変化しない箇所の境界付近を中心に6箇所を選定してコアを採取し、含有塩化物イオン量をJIS A 1154により測定した。分析試料は、試験適応限界であるコア表面から10mmとした。である結果を表-3に示す。コアDEFの結果より、全塩化物イオン量 $0.6kg/m^3$ 近傍で発色の有無が混在していることから、発色の閾値を全塩化物イオン量 $0.6kg/m^3$ とした。
