論文 AE 法および AE トモグラフィにより推定された実橋梁 RC 床版の損傷検証

要旨: AE 法および AE トモグラフィにより推定した RC 床版の損傷度の検証を目的に, 実橋梁 RC 床版において取得された AE 源を解析した後, 同床版を切り出して作製した試験体に AE トモグラフィを実施して得られた速度構造と AE 活動の特徴抽出を行った。これらより導かれる解釈の整合性を確認するために, 同床版からコア試料を採取し, 検証を行った。その結果, AE および AE トモグラフィにより合理的に損傷が評価可能であることを示した。

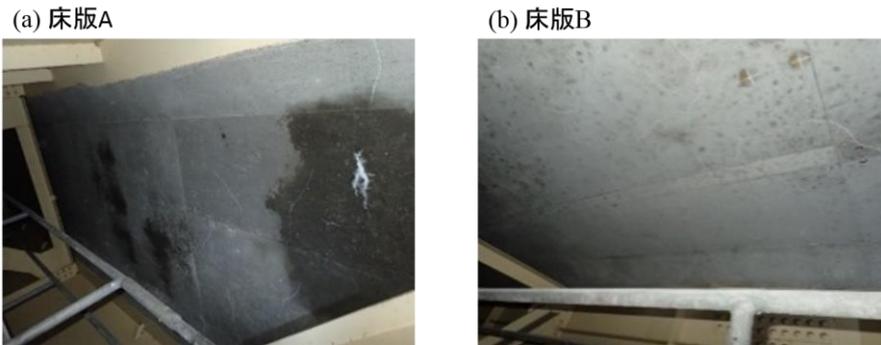
図 - 2 各床版の外観

本研究では, 塩害や床版疲労の要因により, 鉄筋腐食などの損傷が生じている実橋梁 RC 床版を計測対象とした。対象床版として, 2 個所の床版を選び, それぞれで AE 計測を行った。各床版の形状と AE センサの位置関係を図 - 1 に示す。ここで, 下面から見た床版形状が台形のを床版 A, 長方形のを床版 B と称する。床版厚は両者共に 235 mm であった。各床版の外観を図 - 2 に示す。床版 A には漏水跡のある大きなひび割れが確認されたが, 床版 B に大きなひび割れは見られない。ここで使用した AE センサは, PZT 圧電素子センサであり, 最大感度は 80 dB, 共振周波数は 30 kHz である。これを, 各床版の下面に 15 個ずつ設置した。AE 計測は 2015 年 9 月 25 日から 10 月 2 日まで行った。データ取得の閾値は 50 dB とし, 計測データ数は, 53,800,520 個とした。RC 床版上部では, 車両が走行しており, 計測される AE は主に過去に生じた損傷 (ひびわれ) 界面の内部摩擦により生じる 2 次 AE である。

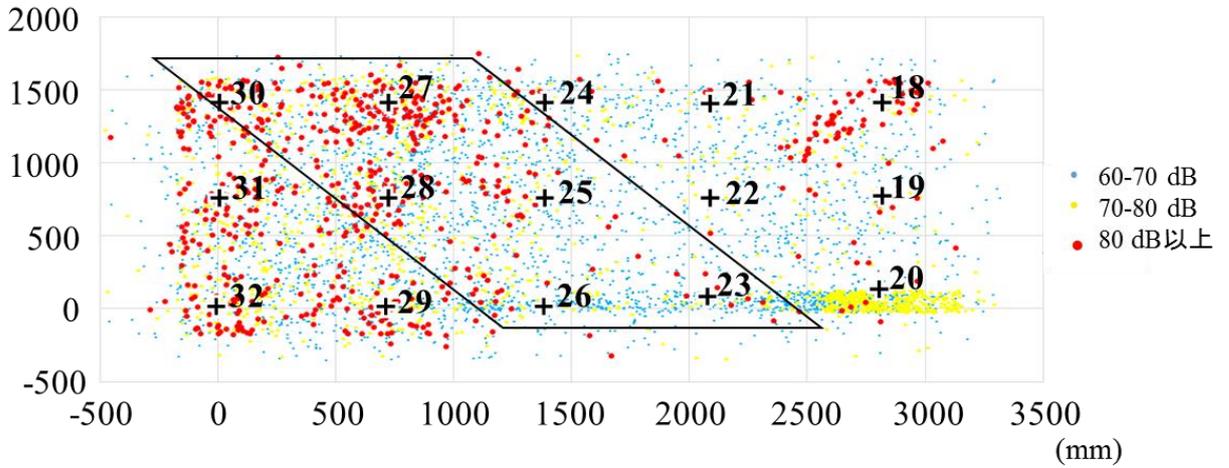
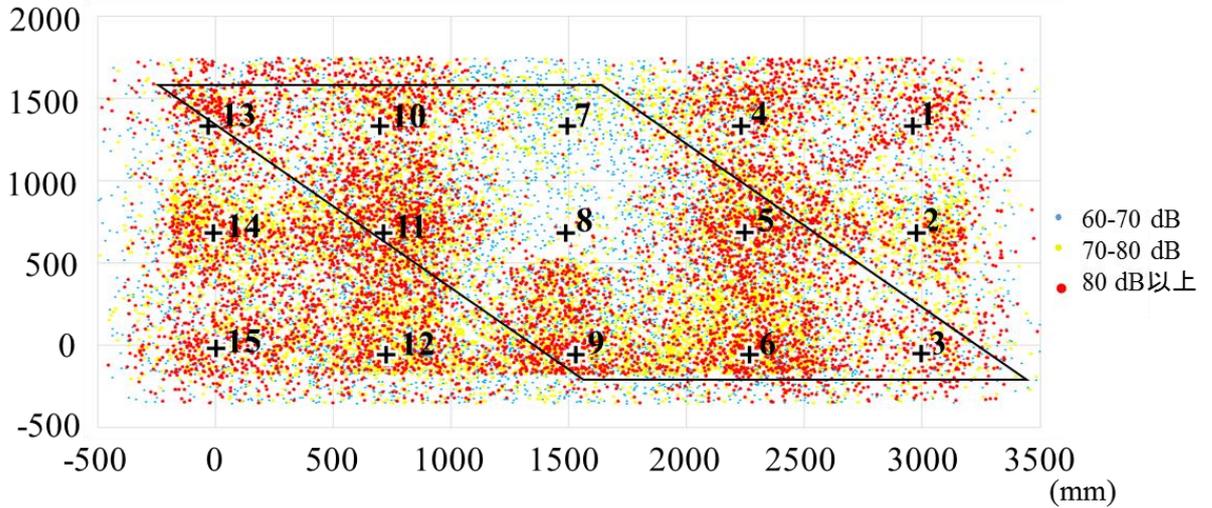
図 - 4 各床版における AE 位置標定結果 (図中の黒四角内は図-5, 6 の供試体の位置に対応)

方で、振幅の大きな AE が卓越する傾向にある。床版 A においては、センサ番号 20 付近に集中した AE の分布が見られる。また、センサ番号 18, 27~32 付近で振幅の大きな AE が卓越している。床版 B においては、中央付近のセンサ番号 7, 8 付近における AE の振幅が周囲の AE に比べ小さくなっていることが特徴的である。両床版の AE の発生傾向と外観の損傷に直接的な関係が見られないため、目視での内部損傷の推定を精確に実施するのは困難であることが再確認された。

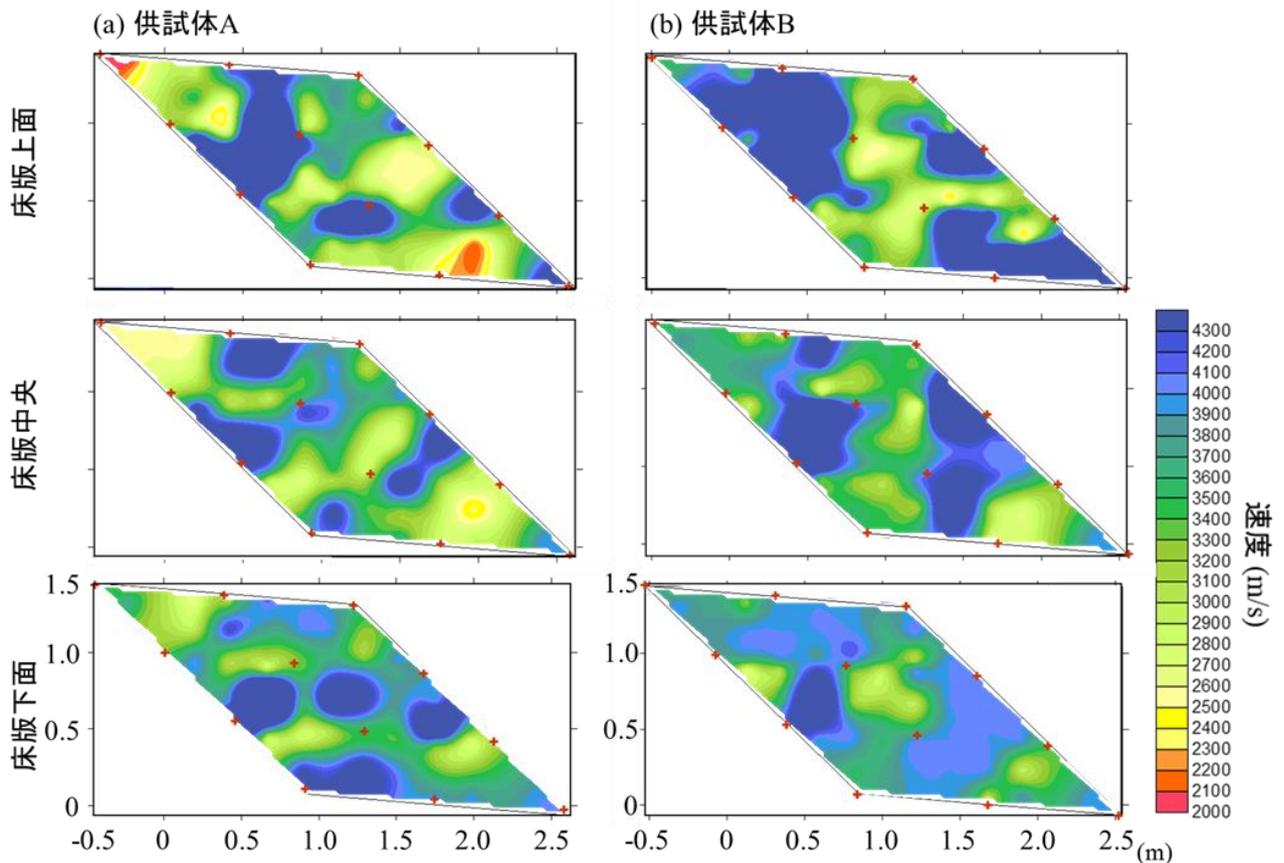
図 - 7 供試体における AE トモグラフィ結果 (図中の赤十字はセンサ位置)

短軸方向) \times 4 (厚さ方向) と設定した。得られた結果を図 - 7 に示す。供試体 A においては, 各断面図に現れている右下付近の低速度構造 (図 - 7) と, 床版 A のセンサ番号 20, 23 間の AE 分布の密な部分 (図 - 4) がよく対応している。また, 床版中央と床版下面のセンサ番号 2, 3, 6 付近 (図 - 6) に存在する高速度構造に, 床版 A の 23, 25, および 26 で囲まれた AE 源の少ない部分の境界 (図 - 4) が現れている。供試体 B においては, 各断面図の中央部に見られる低速度構造 (図 - 7) と, 供試体 B の中央部にある AE 源の少ない場所 (図 - 4) が良く対応している。また, 特に床版中央において, 低速度構造と高速度構造の境界部に, 振幅の大きい AE 源が密に分布する

特徴が見られる。

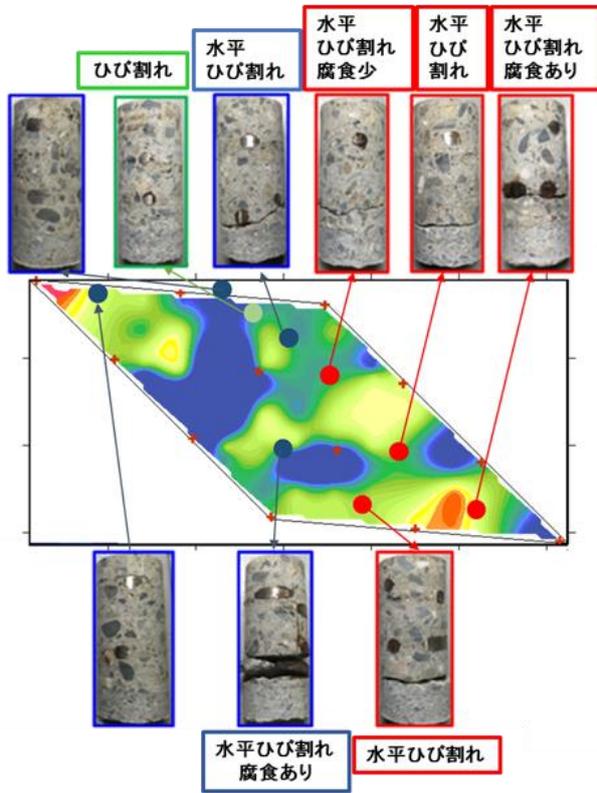
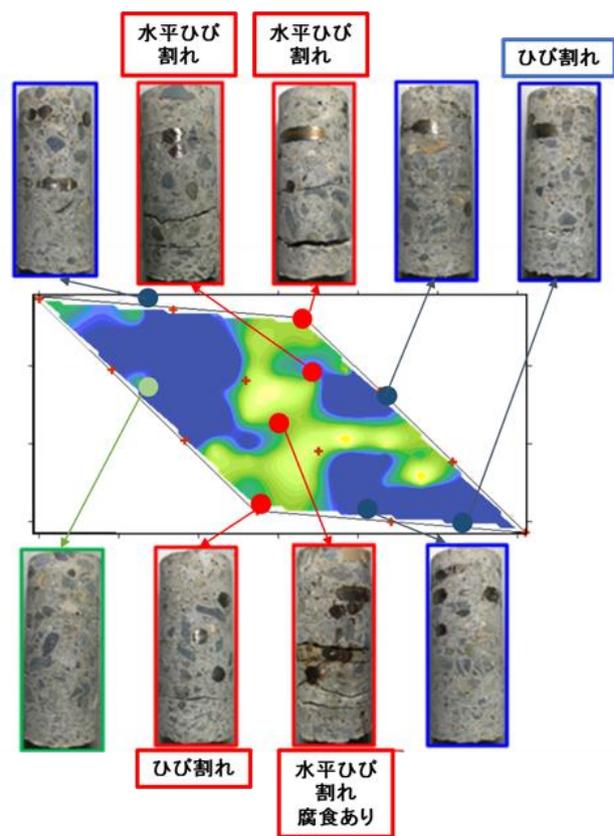
図 - 8 供試体におけるコア試料写真と採取位置

各供試体から採取したコア試料の写真と、その位置関係を図 - 8 に示す。コア試料は、AE 解析と AE トモグラフィの結果より、低速度構造で AE 源が少ない場所 (図中の赤丸)、低速度構造と高速度構造の境界部で振幅の大きい AE 源が多い場所 (図中の青丸)、および AE 源が最も多い場所 (図中の緑丸) を選定し、コア試料を採取した。低速度構造で AE 源が少ない場所のコア試料を見ると、供試体 A, B 共にほとんどのコア試料で、水平ひびわれ、腐食および、これらによる大規模水平損傷が発達している。これより、大規模な水平損傷が進行している位置では、交通荷重による AE が生じにくいことが明らかとなった。次に、低速度構造と高速度構造の境界部で振幅の大きい AE 源が多い場所のコア試料では、水平ひび割れ損傷や腐食の卓越したものと、損傷が少ない、あるいは確認できないものが混在している。この理由とし

て、大規模損傷と健全での境界領域では、交通荷重による疲労損傷が、計測時点でも進展している、あるいは、微細な損傷が生じて間もないもの (クラック界面がほとんど接触している) と考えられ、目視では確認できない場合も、内部に微細なひび割れが既に生じている可能性が高いといえる。AE 源が最も多い場所のコア試料でも、ひびわれが確認できないものと、ひび割れが確認できるものが混在している。これは、既に生じた微細クラックの大小を示しており、確認できないものは、境界域と同様にその内部において、微小ひび割れが多数存在していると考えられ、交通荷重によりひび割れ界面がアクティブに擦れ合い、その際に大小の振幅をもつ 2 次 AE が多く生じたものと考えられる。
