# 報告 橋梁下部工におけるコンクリート構造物品質確保への取り組み

高橋 雅<sup>\*1</sup>・佐伯 岳洋<sup>\*2</sup>・小穴 信太郎<sup>\*2</sup>・阿波 稔<sup>\*3</sup>

工事名：国道45号小本道路工事

工事内容：新小本大橋下部工(橋台2基、橋脚4基)

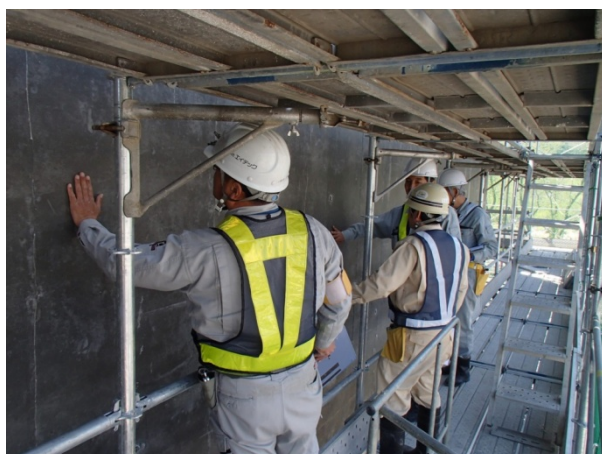
写真-3 表層目視評価状況

打込まれたコンクリートの脱型後に、表層目視評価を実施した。表層目視評価に使用する評価基準を表-6に、評価状況を写真-3に示す。評価項目は、沈みひび割れ、表面気泡、打重ね線、型枠継ぎ目のノロ漏れおよび面的な砂すじで、これまでは数値で評価されなかった表面状態を4段階のグレーディングにより定量評価することで、施工方法の妥当性の検証や、PDCA サイクルの推進に迅速に反映できる。

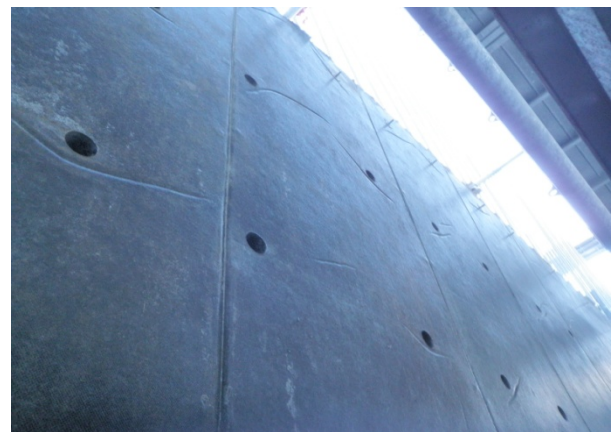
写真-4 透水型枠使用箇所に生じたしわ痕

③透水型枠で生じたしわ痕(写真-4)に対し、原因は固定方法であると考えられたため、タッカー(工業用ホチキス)固定箇所を増やした。また、打設方向を一方とした場合、最終打設位置の型枠面の出来栄が良くない箇所が生じたため、最終打設位置が躯体内部にくるように打設方向も工夫したところ、しわ痕の発生を抑えることができた。

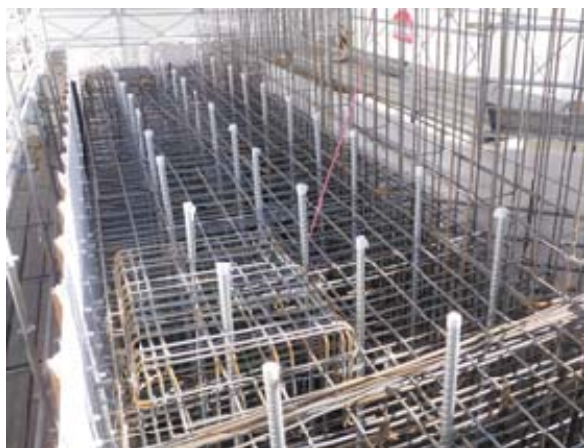
A1 橋台堅壁部および P1～P4 橋脚柱梁部は、部材厚さが 3.0～3.1m であり、また先行リフトによる拘束の影響を受ける部材であることからマスコンクリートに該当する。温度ひび割れの発生が懸念されたことから、事前に温度応力解析を行い、温度ひび割れ抑制対策として鉛直パイプクーリングを実施した。クーリングパイプの設置状況を写真-6 に示す。温度応力解析結果を基に、全リフトともにパイプ径  $\phi 50\text{mm}$  を  $1\text{m}^2$  当り 1 本の間隔で配置し、通水条件は水温  $7^{\circ}\text{C}$ 、3 日間実施した。なお、冷却水の水温はコントロールユニットにより管理している。パイプクーリングの効果により、コンクリートの温度上昇を約  $10\sim 20^{\circ}\text{C}$  低減する結果となった。その結果、ひび割れ幅  $0.2\text{mm}$  以上の有害なひび割れは発生せず、抑制効果がみられた。

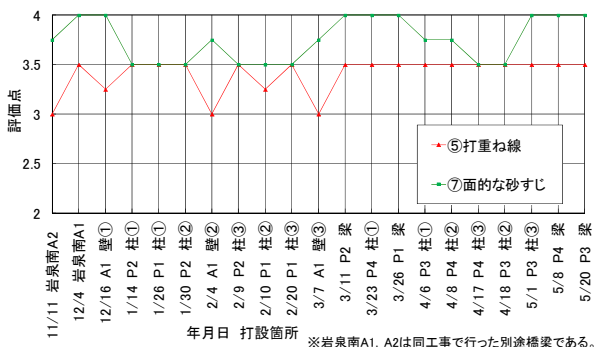
れ、⑧豆板の有無に関しても同時に観察を行った。表層目視評価表を表-7 に示す。評価表には判定箇所の文字による記載とともに構造物概略図を掲載することで見やすい表を作成し、利用した。また、打重ね線と面的な砂すじの評価に対する時系列変化を図-3 に示す。いずれも評価点3点以上で高い評価を得ているが、コンクリート施工状況把握チェックシートの活用による効果と考えられる。また、打重ね線に関しては、打設回数を重ねるに従って3.5点以上で安定した評価を得ている。これはPDCA サイクルを実施し、改善策を次の打設へ反映させたことで表層品質の確保および向上に繋がっているものと考えられる。

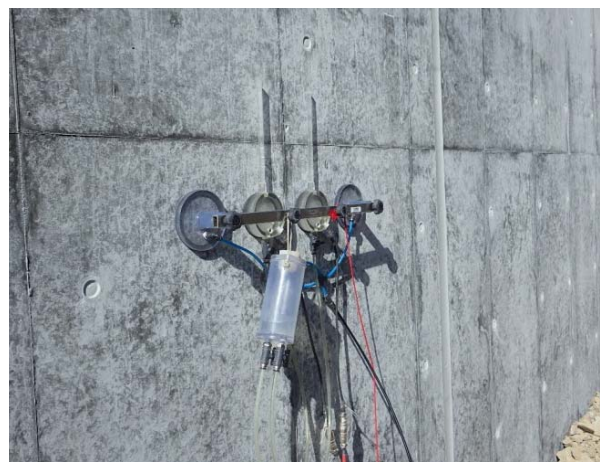
写真－7 SWAT 試験状況

施工状況把握チェックシートや透水性型枠の導入効果を確認するため、表面吸水試験(SWAT)<sup>7)</sup>を実施した(写真－7)。SWAT から得られる指標のうち、10 分時点での表面吸水速度(p600)を用いている。0.25ml/m<sup>2</sup>/s 以下を緻密、0.25ml/m<sup>2</sup>/s より大きく 0.5ml/m<sup>2</sup>/s 以下を普通、0.5ml/m<sup>2</sup>/s より大きいものを粗と評価することができる。

今回得られた結果の一例を表－6 に示す。普通型枠を使用した A1 橋台底版部での表面吸水速度は 0.06ml/m<sup>2</sup>/s であり、表層コンクリートは緻密であるといえる。施工状況把握チェックシートの活用により、基本事項を遵守したことで品質確保に繋がったものと考えられる。

一方、透水性型枠を使用した箇所においては、P2 橋脚の柱でやや吸水したものの、ほとんどの部位で吸水されない結果となった。コンクリート表面の余剰水および気泡が排出されたことで、より緻密性の向上が図られたものと考えられる。
