報告 NATM トンネル覆工コンクリートの施工目地近傍の変状の抑制対策と効果

要旨：NATM トンネルの2次覆工コンクリートの施工目地近傍に生じるうき、はく離、はく落などの変状について、点検データの分析結果の一例により、施工目地の近傍に変状が生じやすいことを示し、その原因について推察した。施工目地近傍の不具合を抑制するために、ビニールシートを既設ブロックと新設ブロックの界面に挿入して付着を除去する対策と、つま板鋼板を延長して既設ブロックの端面を平滑化する対策を提案した。実構造物の施工でこれらの対策の効果を検証し、目視評価法による覆工コンクリートの出来栄への調査結果と合わせて、施工目地近傍の不具合が抑制できたことを示した。

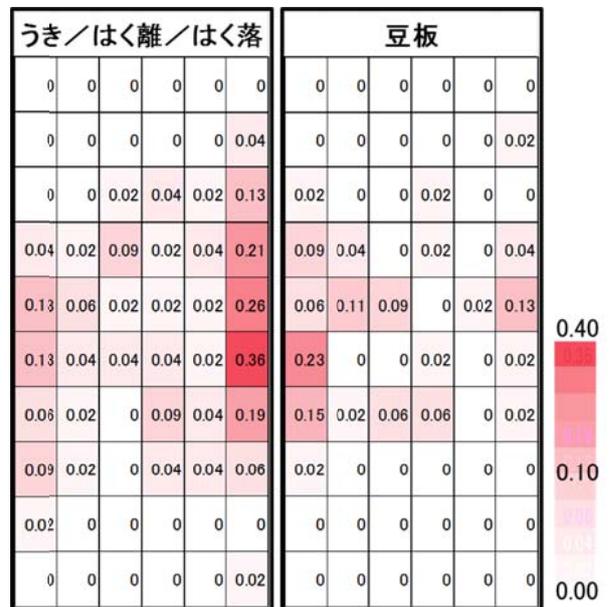
図-2 2007年完成のあるトンネルにおける1ブロックあたりの変状の発生頻度

を可視化したものが図-2である。図-2においては、赤色が濃いほど変状の発生頻度が高いことを示し、数字が1の場合、1ブロックにつき1つ変状が生じていることを示している。このトンネルは、入手した52のトンネル点検データの中では、比較的変状が多い部類に属していた。このトンネルでは、うき・はく離・はく落（同一事象で進行程度の異なるものと扱って分析）は施工目地近傍に多いことが分かる。しかも、アーチの天端付近に多く発生しており、コンクリートが落下した場合は第三者被害につながる懸念がある。

さらに、図-2によると、このトンネルでは、うき・はく離・はく落の多い目地と逆側の施工目地に豆板が多い傾向が認められる。この点について、2.2で施工目地近傍の不具合の発生原因の推察を行う際に考察を行う。

2.1で示した変状の例では、図-2に示したように、うき・はく離・はく落の多い目地と逆側の施工目地に豆板が多い傾向が認められた。この理由として、筆者らは、打込み時の天端のコンクリート吹上げ口に近い側の目地に豆板が多く発生し、吹上げ口から離れた端部つま側の目地において、図-3に示した機構によりうき・はく離・はく落が多く生じたのではないかと推察している。

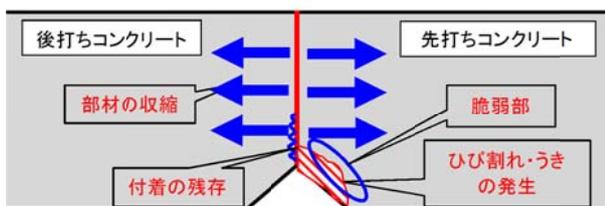
図-3 施工目地部に不具合が発生する機構の推察

図-3に、筆者らの推察する施工目地付近での不具合の発生メカニズムを示す。後打ちコンクリートの打込み後、コンクリートの温度や収縮による体積変化により、後打ちコンクリートと先打ちコンクリートは離れる方向に変形する。図-4は、4.3で対策の効果を検証したトンネルの二つのブロックをまたぐ形で設置した標点間250mmのコンタクトゲージで計測した目地の開きである。二つの目地ともに同様の挙動を示しており、打込み後20日程度で2~3mm程度の開きを示した。このときに、既設コンクリートと後打ちの新設コンクリートの間に付着が存在する場合、コンクリート内部の弱点部に沿ってひび割れが発生し、うきにつながる可能性がある。

図-3の概念図においては、既設コンクリートの側に不具合が生じる状況を描いている。強度がより発現しているはずの先打ちの既設ブロック側に不具合が生じる目地部が、現場においては少なくない。その理由として、筆者らは先打ち部のつま部に、コンクリートの品質が低い部分が生じる場合があることによる可能性を考えている。

この現場では、脆弱部の原因となるブリーディングは適切に排除していたが、つま部には局所的に品質の低い部分ができる可能性はあり、これが図-3に示すような既設側の不具合につながる可能性を考えている。

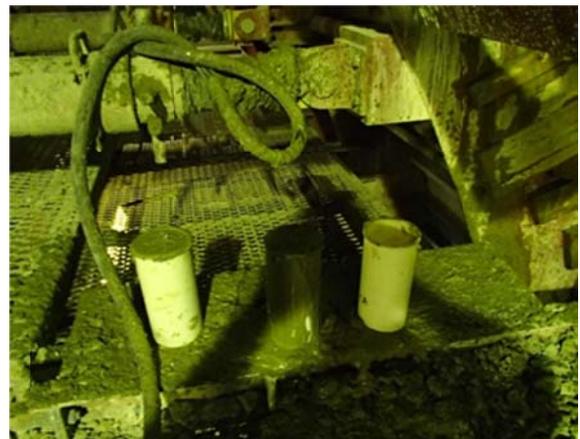
写真-1 つま部から排出されたモルタルの採取状況

写真-1に示すように、現場での呼び強度24N/mm²の覆工コンクリートを打込む際に、つま部に設置した水抜き用穴あき鋼板つま板（パンチングメタル）から排出されたブリーディングの混入したモルタルを3本採取し、材令28日まで現場養生したものについて圧縮強度試験を行った。結果を以下に示す。

1 本目：最初に排出されたブリーディング・泡を多く含んだ試料の強度は11.7N/mm²

2 本目：排出された中間部で採取し、モルタル分が多い試料の強度は22.4N/mm²

3 本目：排出された最後の部分の強度は23.8N/mm²

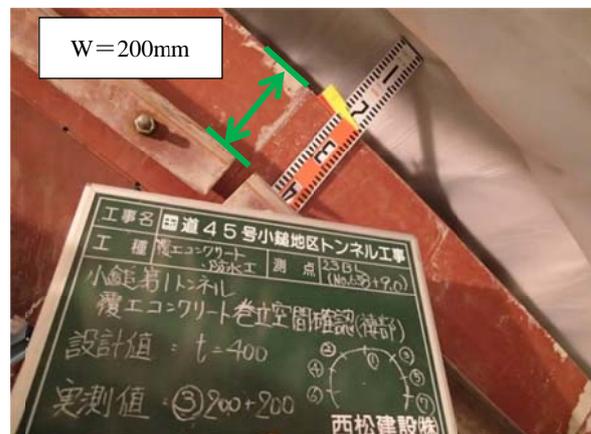
写真-4 鋼板設置状況 (セントル外部より)

通常、セントルのつま部型枠については、木矢板にて施工を行うのが一般的である。しかし木矢板は、転用を重ねるごとに表面に毛羽立ちが発生したり、施工する作業員の技量によって、木矢板の間隙がばらついたり、木矢板ごとに段差が出来たりすることがある。このような場合、つま部の端面には凹凸が発生しており、新設のコンクリートとの間に付着力が生じやすくなると考えられる。

このような端面の凹凸を低減するために、つま部のダミージョイント(三角形目地鋼板)に合わせて、 $w=200\text{mm}$ の鋼板を設置した。写真-4 および 5 に設置状況を示す。つま部の型枠の一部を鋼板とすることで、覆工コンクリートのつま部仕上がり面が平滑となり、新設の覆工コンクリートを拘束しにくくなるのが期待できる。

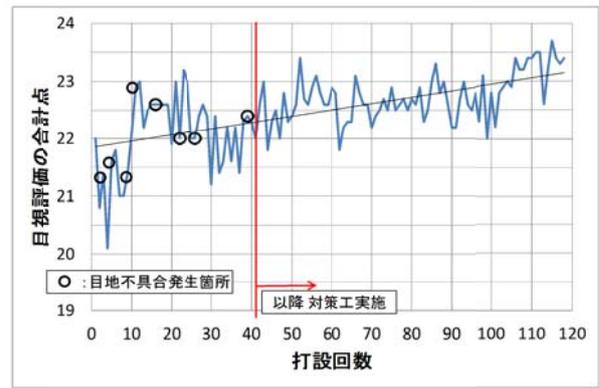
図-6 目視評価の結果（24点満点）

現場での施工に際し、3.1で述べたように施工の基本事項の遵守に配慮し、覆工コンクリートの目視評価¹⁾を行った。目視評価の結果を図-6に示す。評価項目は「はく離」、「気泡」、「水走り・砂すじ」、「色むら・打重ね線」、「施工目地不良」、「観測窓段差」の6項目であり、各項目の満点は4点のため、計24点満点である。評価点の合計点の推移を見ると、施工当初から20点以上は達成できていたが、施工が進むに従い、点数の上昇した傾向が確認できる。作業員の習練度の向上と、各種の反省を次施工に反映させるPDCAサイクルが機能したためである。評価点は24点満点に対し、平均しても22.5点と高い水準を保っており、覆工コンクリートの良好な品質が確保できたと評価できる。また、施工目地部のひび割れやうきの発生については、セントルが押し当たることによる偏圧も原因の一つと考えられるが、本現場ではそのような偏圧が作用しないよう、入念な配慮を行って施工した。なお、図-6には、4.2で説明する目地部での不具合が発生したブロックに○印を付けている。

中11BLで目地部にうきやひび割れが確認されたのに対し、対策区間では44BL中で変状は確認されなかった。ビニールシートの挿入による縁切りが効果的であったといえる。

図-6のグラフには、変状が確認されたスパンに○印を記載しており、ビニールシートによる対策工の開始時期も示した。ビニールシートによる対策工の実施以降は、目地部に変状は発生していない。なお、対策工実施以前の53BLすべてで品質管理のための目視評価を行ったわけではないので、図-6中の○印は11個より少なくなっている。

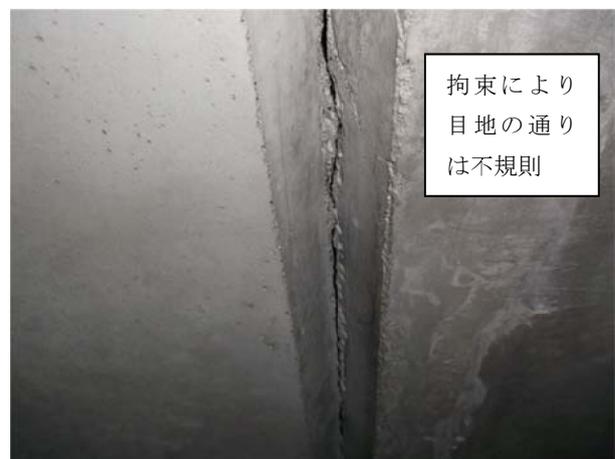
写真-6 施工目地近景（未対策箇所）

対策区間と未対策区間の目地部の状況を以下に示す。施工完了時、覆工より突出しているビニールシートは切断撤去する。未対策区間においては打継ぎ箇所拘束が働き、写真-6に示すように直線でない不規則な目地の開きとなっている箇所が多いが、対策箇所ではビニールシートの箇所で完全に縁が切れており、目地が直線に通り、美観にも優れる結果となった（写真-7）。また、目地に発生した不具合の例を写真-8に示す。この不具合についてはうきが確認された。

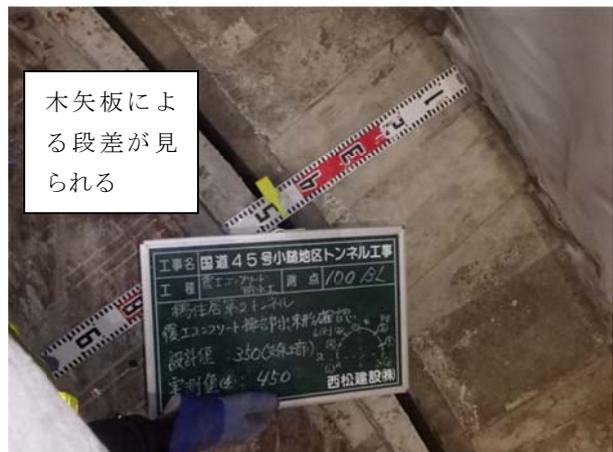
写真-9 つま部の仕上がり (未対策箇所)

対策工を行った場合、行わなかった場合のそれぞれのつま部の仕上がり状況を写真-9 および 10 に示す。このうち、未対策箇所として示しているブロックは、4.2 のビニールシートの挿入による対策を行ったトンネルである。未対策箇所をつま部の仕上がりは木矢板による段差が三角目地部の頂点まであり、新設のコンクリートとの付着を生じやすい状態であると思われる。一方で、鋼板の延長による対策箇所は、鋼板部の仕上がり平滑化されており、新設コンクリートとの付着力は小さくなっていると考えられる。また、対策に使用している材料が鋼板であるので、コンクリート打込み、脱型後に適切にケレンを行うことで、転用を重ねても仕上がり端部の平滑さを保つことが出来た。

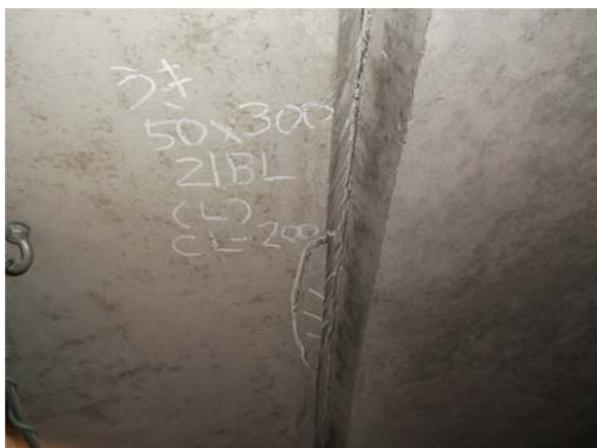
写真-8 目地に発生した不具合例 (うき: 未対策箇所)

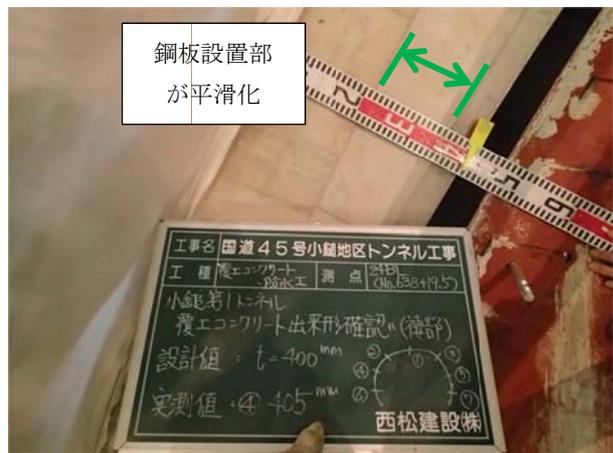
写真-10 つま部の仕上がり (対策箇所)
