# 報告 新設時に流電陽極方式による電気防食を適用した栈橋上部工における長期追跡調査結果

**要旨：**犠牲陽極に亜鉛を用いた流電陽極方式の電気防食工法を新設時から適用した鉄筋コンクリート製栈橋上部工の梁部材を 28 年間に亘って追跡調査した。電気防食の適用開始から 23 年目には、コア試料を採取して中性化深さと塩化物イオン濃度を測定し、はつり調査により鉄筋の腐食状態を観察した。それらの調査結果を当該栈橋上部工の無防食の梁部材と比較したところ、無防食の梁部材に比べて電気防食を適用した梁部材は、腐食の進行を抑制していた。また、亜鉛防食板を設置した梁部材のコンクリートは中性化の進行がなく、鉄筋近傍における塩化物イオンは無防食の梁部材に比べて低濃度であった。

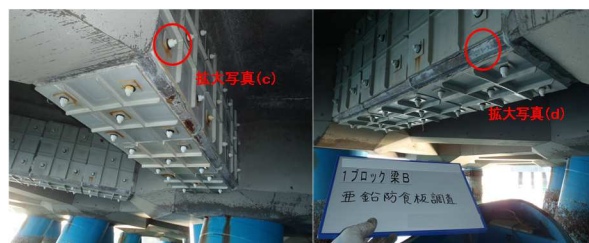
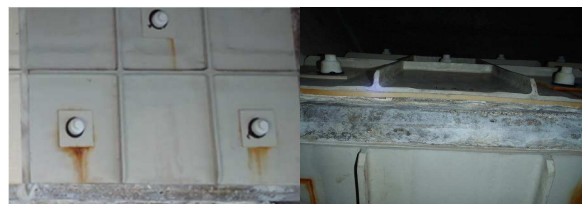
写真-2 28 年経過後の亜鉛防食板の外観

各種調査に先立ち船上にて亜鉛防食板の設置状況について調査した。表-2 に示す点検項目を外観目視観察および打音検査によって確認した。調査結果を表-3 及び写真-2 に示す。28 年経過後も、FRP 保護カバーの破損は見られなかったが、端部の反りや変色などの経年劣化が確認された。ボルトキャップ自体は劣化していなかつ

たが、ボルトキャップ内部のアンカーボルトから錆汁が外部に漏出していた。なお、当時のアンカーボルトは炭素鋼材が使用されていたが、現在はステンレス材を使用している。また、特殊バックフィル材の流出に起因する白色の滲出物が梁底面付近に集中していることが確認された。なお、表-2 の点検項目のボルトキャップの錆汁は内部アンカーボルトの錆汁を表す。

| 点検項目 | A 梁 | B 梁 |
|---|---|---|
| 特殊バックフィルの流出・にじみの有無 | 100 | 56 |
| 亜鉛防食板の変形の有無 | 100 | 89 |

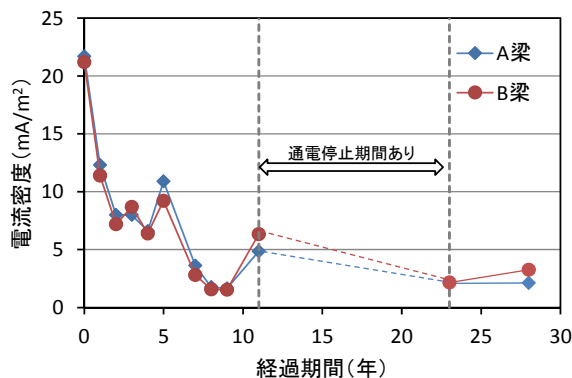
図-4 通電電流密度の経時変化

亜鉛シート工法を適用した A 梁および B 梁の通電電流密度の経時変化を図-4 に示す。ここでは、通電電流の測定値を防食対象面積で除すことにより通電電流密度とした。A 梁と B 梁の通電電流密度は、調査期間を通して概ね同様な挙動で変化した。初期には約 21mA/m<sup>2</sup>であった通電電流密度は、経時的に低下し 7~8 年目には約 1.5mA/m<sup>2</sup>となったが、11 年目には約 5mA/m<sup>2</sup>を示した。しかし、23 年目の調査にて測定ボックス内のケーブルが破断していることが確認された。11 年目から 23 年目のいつの時点で破断していたかについては明確ではないが、23 年目にケーブルを再接続することで約 2mA/m<sup>2</sup>の通電電流密度があり、その後 28 年目まで維持された。

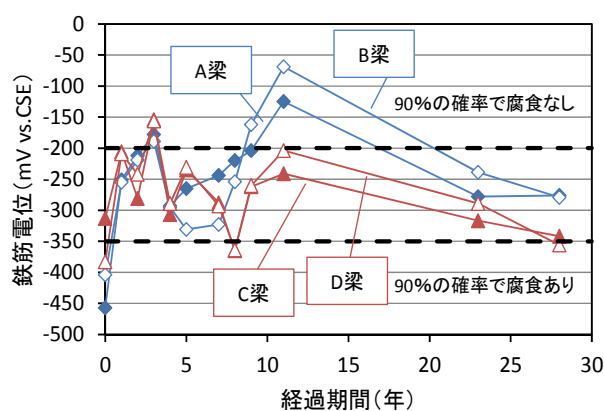
図-7 電気防食および無防食の梁底面部鉄筋の自然電位の経時変化の比較

図-7 の電気防食 (A 梁, B 梁) と無防食 (C 梁, D 梁) を比較すると、5 年目までは概ね同様な自然電位の変化挙動を示していたが、その後は電気防食の梁の自然電位が腐食なしの領域にまで貴化したために両者に違いが生じた。試験開始当時、鉄筋自然電位は -400mV (vs.CSE) 前後であり、腐食状態にあったと推測される。その後、高い pH 環境とコンクリートの緻密化により、不動態化した鉄筋電位は貴化するが、電気防食を適用した A, B 梁の鉄筋自然電位は 5 年経過付近から無防食の C, D 梁に比べ貴化傾向が維持できたといえる。

ため、適用初期から鉄筋の腐食は生じていない状態にあったと推測されるが、電気防食を適用することにより、鉄筋自然電位の貴化傾向は無防食に比べて、維持できたといえる。また、通電が停止状態にあった 23 年目も電気防食の適用の梁は無防食の梁に比べて自然電位は貴な状態にあった。

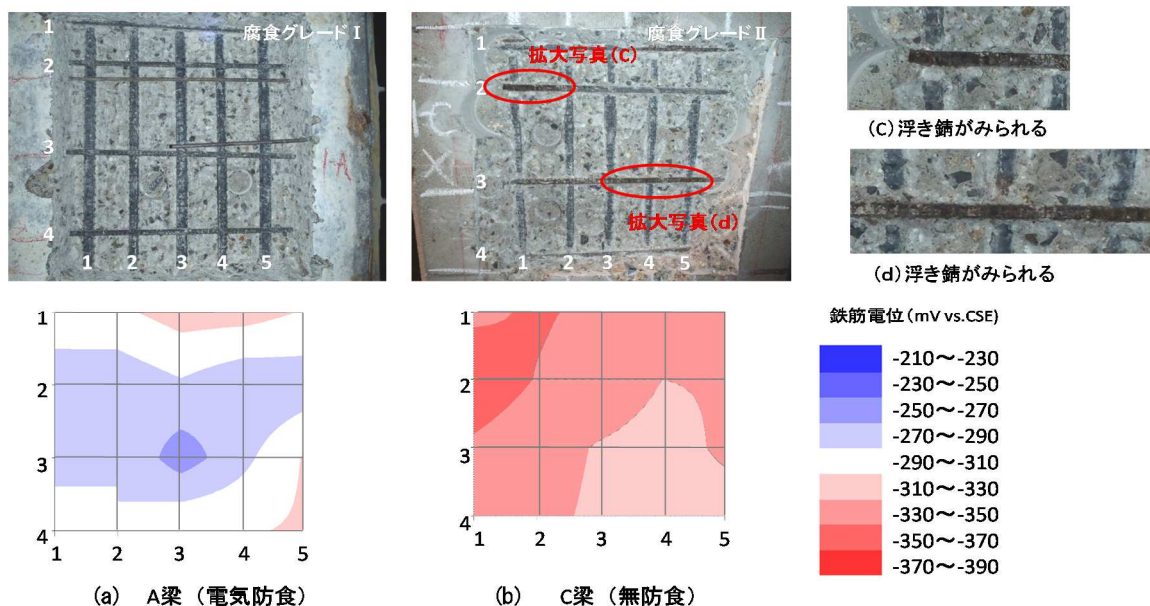
図-8 鉄筋の腐食状況と自然電位マッピング

A 梁 (電気防食) の鉄筋の腐食状態は、腐食グレード<sup>6)</sup>の I に相当し黒皮の状態が維持されていた。また、自然電位は他の梁に比べて貴であった。C 梁 (無防食) の鉄筋の腐食状態は、腐食グレードの II に相当し、部分的ではあるが浮き錆が生じていた。また、自然電位は A 梁に比べて卑であった。

供用開始から 23 年目に梁底面からコア試料を採取して中性化深さを測定した。得られた結果を表-5 に示す。無防食の C, D 梁では、中性化深さが 7.9~11.9mm であったのに対して、電気防食を適用した A 梁と B 梁では中性化の進行はなかった。これは、シート状の陽極をコンクリート表面に設けたことにより炭酸ガスの侵入を抑制した影響であると考えられる。なお、C 梁と D 梁においても中性化残りが大きいため、中性化が図-8 に示した鉄筋腐食の原因ではないものと考えられた。

無防食であったC梁およびD梁は、コンクリート表面から20-40mmの位置において塩化物イオン濃度の最大値を示した。これは、中性化および硫酸イオンの侵入によってコンクリート表面の塩化物イオンが深さ方向に濃縮した影響と考えられる<sup>9)</sup>。また、C、D梁では鉄筋位置において腐食発生限界濃度を超える結果であった。つまり、図-8に示したようにC梁の鉄筋の部分的な浮き錆は、塩化物イオンの影響であることが推測された。

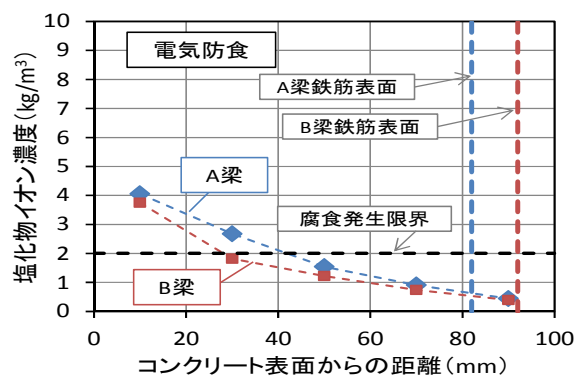
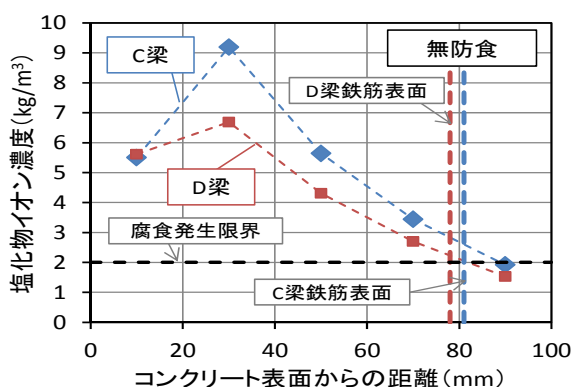
図-9 塩化物イオン濃度の分布

供用開始から 23 年目に梁底面からコア試料を採取してコンクリート中の塩化物イオン濃度を測定した。得られた結果を図-9 に示す。また図中には、各梁の鉄筋表面位置と腐食発生限界塩化物イオン濃度を 2kg/m<sup>37)</sup> として示した。電気防食を適用した A 梁と B 梁の塩化物イオン濃度は、他の梁に比べて低く、鉄筋位置においては腐食発生限界濃度を大きく下回った。

これは、シート状の陽極をコンクリート表面に設置した影響のほか、塩化物イオンが陽極側に電気泳動する脱塩効果が機能したものと考えられる<sup>8)</sup>。

コンクリート表面付近に確認された塩化物イオン濃度は亜鉛シートの接地抵抗を下げるために特殊バックフィルに含まれる塩化物イオンが拡散したと海水飛沫が亜鉛防食板の隙間から侵入し、塩化物イオンが拡散したことが主な要因であると考えられます。

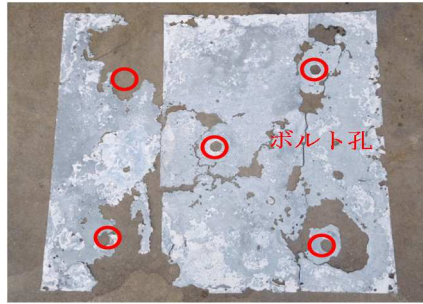
写真-3 28年目の陽極消耗状況

28年目に取り外した亜鉛防食板の陽極消耗状態を写真-3に示す。写真-3の亜鉛防食板は、B梁側面に設置されていたものであり、全18枚の亜鉛防食板の中で平均的な消耗状態であることを外観観察から確認している。

亜鉛シートはコンクリート表面に打ち込んだアンカーボルトをナットで締めつけて取り付けするため、アンカーボルト付近の密着性が高まり、アンカーボルト付近に溶解が集中していた。残存量は設計値以上(耐用年数経過後の使用率: 50%)であり、耐用年数を満足したことが確認された。
