# 報告 バサルトネット工法による塩害および ASR が発生したコンクリート構造物での剥落防止対策の検証

**要旨：**のと里山海道（旧能登有料道路）は海岸に隣接した区間が長く、一部のコンクリート構造物に ASR の反応性が高い骨材が使用され、塩害や ASR が発生している。このため、昭和 50 年代から劣化度や重要度等により適宜、補修、補強工事が実施されてきた。しかし、近年いくつかの構造物にて、再劣化と推察される損傷が発生している。そこで本研究では、塩害や ASR により劣化したコンクリート構造物に、主に第三者被害防止を目的としてバサルトネット工法を適用した。その結果、実構造物において表面を改質する効果があり、付着力は基準値を上回り、さらに塩化物の浸透を抑制する効果が確認された。

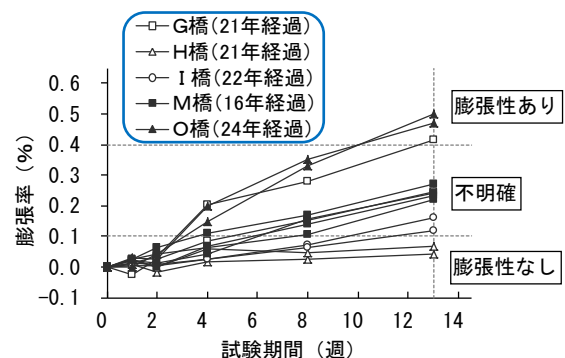
図－3 飽和NaCl溶液浸漬法による促進膨張量試験

BのBOX周辺の橋梁からコアを採取し、ASR反応試験の1手法である飽和NaCl溶液浸漬法を実施した。これらの橋梁には対象BOXと同様の安山岩砕石が使用されており、試験コアを採取した時点で1橋を除き20年以上経過していた。図－3 よりH橋以外の橋梁すべてで「膨張性あり」もしくは「不明確」の結果になり、長期間にわたってASRの反応性が継続していることが推察された。さらに、既往の報告より<sup>8)</sup>、対象BOXで使用された安山岩砕石はその含有鉱物である火山ガラスや粘土鉱物などから長期間にわたりアルカリがコンクリート中に溶出しており、調査対象のBOXは建設後40年以上が経過した現在でもASRが収束していないと推測された。

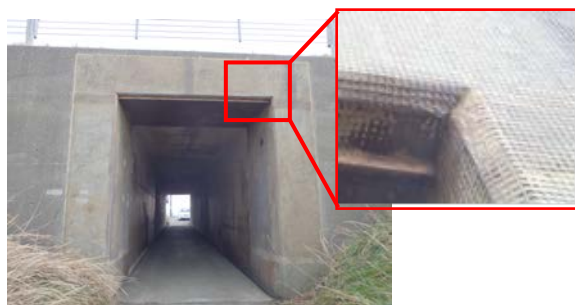
写真-4 剥落防止工施工後の状況 (施工後 5 年)

剥落防止工試験施工後 5 年の現在の状況を写真-4 に示す。施工後 5 年経過した時点においても有害なひび割れ等の損傷はなく、かつコーナー部面取り部についても浮きがなく構造物に良好に付着していた。

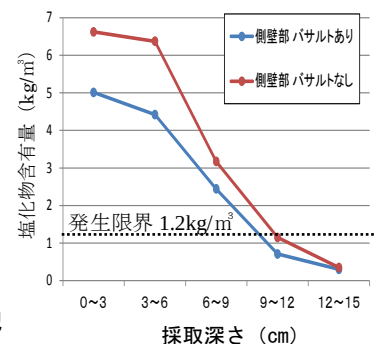
図-7 コンクリートの塩化物含有量試験

ドリル法によりコンクリートを採取し、塩化物含有量試験を実施した結果を図-7 に示す。バサルトネットによる補修を実施した場合、未実施の箇所と比較し、塩化物の含有量が少ない結果となった。この結果より、含浸材として使用したアクリル樹脂が表-2 の結果よりコンクリート表面に浸透し表面を改質した結果、塩化物浸透に関して抑制する効果があると推察された。

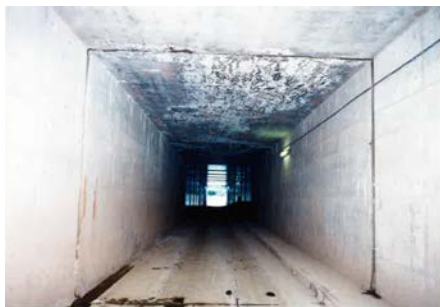
写真-6 補修前の状況  
(建設後 20 年)

本 BOX は昭和 53 年に建設され、供用後 20 年経過時点の状況は写真-6 に示すよう ASR 劣化していた。ひび割れ調査の結果、図-8 のとおり BOX 天井面 ( $4.5 \times 10.5\text{m}$ ) には幅  $0.2\text{mm}$  以上のひび割れが  $144\text{m}$  あり、密度として  $3.05\text{m/m}^2$  となり、写真-7 に示すように、網の目状に無機系のひび割れ注入を充填した。さらに、損傷が進んでいるブロックは劣化箇所をはつり無機系セメントモルタルによりモルタル充填工法を行った。
