# 報告 既設表面保護工の健全性に関する実橋調査

**要旨：**東海道新幹線のコンクリート高架橋を対象に、2000年より施工している既設表面保護工（塗装系）の健全性と効果について実橋調査を行った。その結果、既設表面保護工は概ね健全な状態であり、中性化防止効果が発揮されていることを確認した。また、施工上膜厚が薄くなりやすい部位を特定し、塗膜のひび割れを防止するための留意点について検討した。

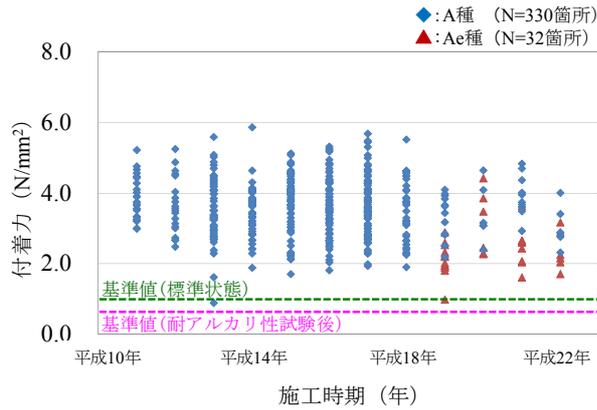
図-7 施工年度別接着強さ (A種, Ae種)

接着性試験結果を図-7、図-8に示す。結果は、維持管理標準制定以降に施工している全ての塗装について示しており、測定結果のばらつきは大きいものの維持管理標準にて定める基準値以上の付着力を概ね満足することを確認した。また、施工年度別による差は特に確認されなかったことから、経年劣化による接着力の低下傾向は確認されなかった。なお、接着力が基準値を下回る箇所がごく一部に確認されたが、塗膜の膨れや剥がれは生じていない。

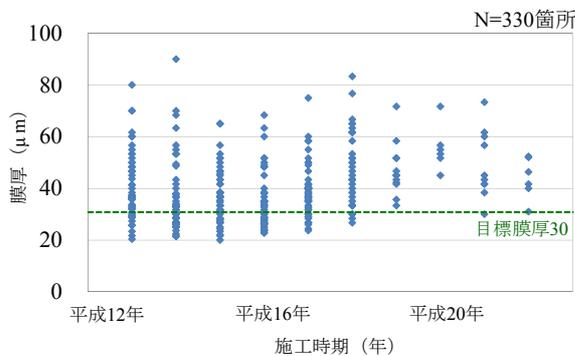
図-9 上塗材の膜厚 (A種)

A種およびAe種の上塗材の膜厚測定結果を図-9、図-10に示す。なお、結果は表-2に示す製品について示しており、グラフ上にある目標膜厚とは、施工時に所定の膜厚が確保されていることを確認するために、高架橋1セット毎に5カ所、各層毎にウェットゲージを用いて膜厚測定をしている施工管理基準値である。測定結果より、全ての測定箇所の上塗材が残存していることを確認した。また、経年による劣化傾向は見られなかった。

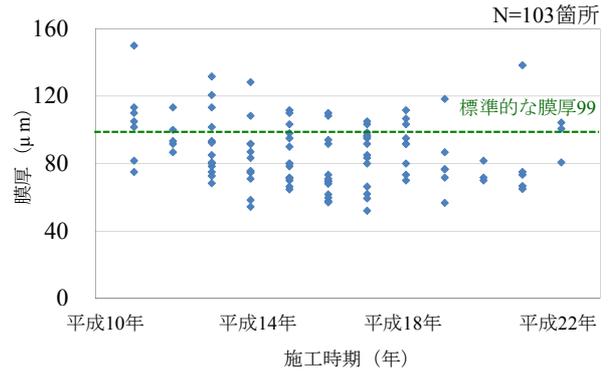
図-11 上塗材の膜厚 (B種)

続いて、B種およびC種の上塗材の膜厚測定結果を図-11、図-12に示す。結果は表-2に示す製品について示しており、全ての測定箇所の上塗材が残存していることを確認した。なお、B種およびC種は無機材料を含む塗料であるため、塗装内に骨材が介在しウェットゲージによる膜厚管理が困難であることから、目標膜厚による管理はしていない。そのため、塗料メーカーが塗装仕

様書で指定する標準塗布量から膜厚を換算し、標準的な膜厚としてグラフ上に示した。結果より、経年による劣化傾向は見られなかった。

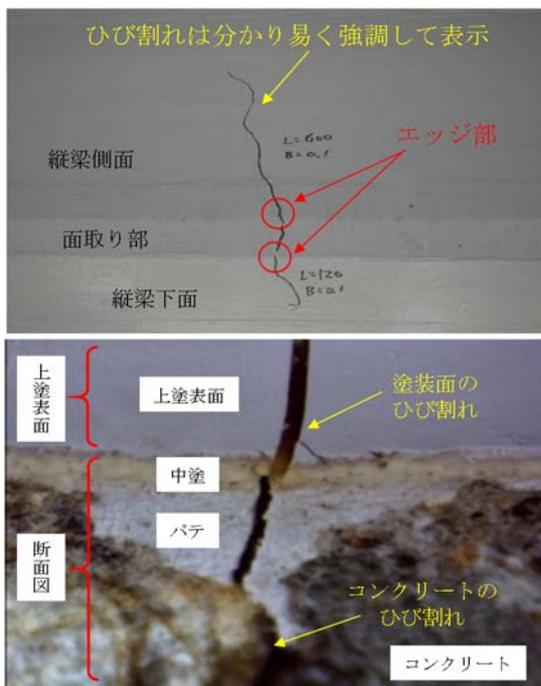
図-13 縦梁 Ae 種の塗膜ひび割れ

既設塗膜のひび割れを近接目視にて調査した結果、図-13に示すように、縦梁に施工した表面保護工 (Ae種を含む) の一部に塗膜ひび割れが確認された。なお、ひび割れ幅は主に0.05~0.1mmである。ひび割れの主な発生傾向として、コンクリートの曲げひび割れに沿って塗膜ひび割れが生じていた。また、縦梁下側または側面と面取り部の境界付近 (以下、エッジ部と呼ぶ) にひび割れが多く発生していた。

今回の実橋調査より施工時の膜厚管理がひび割れ防止において非常に重要であることが再確認された。したがって、既設塗膜のひび割れ補修を行うとともに、新たに表面保護工を施工する際は膜厚不足が生じないように十分に留意する必要がある。特に、エッジ部は要注意箇所として重点的に施工管理や出来形確認を行う必要がある。加えて、素地調整やパテを確実に施工し、素地をできるだけ平滑に仕上げることも膜厚確保に重要といえる。

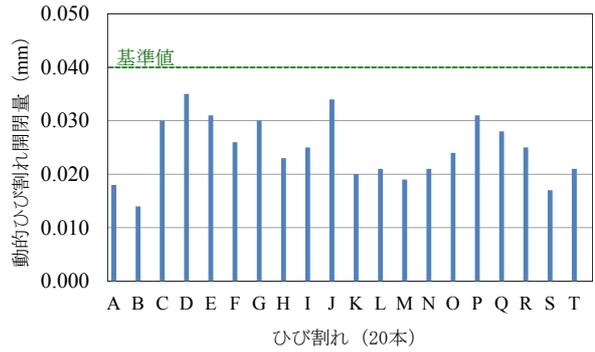
図-14 動的ひび割れ開閉量 (最大値)

そこで、一部で確認されたひび割れのうち20本について動的ひび割れ開閉量を測定した (図-14)。ここで、動的ひび割れ開閉量とは、列車通過時のひび割れ開口量の最大値と最小値の差である。測定結果より、動的ひび割れ開閉量の最大値は0.035mm (平均0.023mm)であった。Ae種の耐疲労性の確認試験では0.040mmのムーブメントでひび割れが生じないことを確認しており、今回の測定では全て0.040mmを下回ったことから、著大な動的ひび割れ開閉量がひび割れ発生の原因ではない。

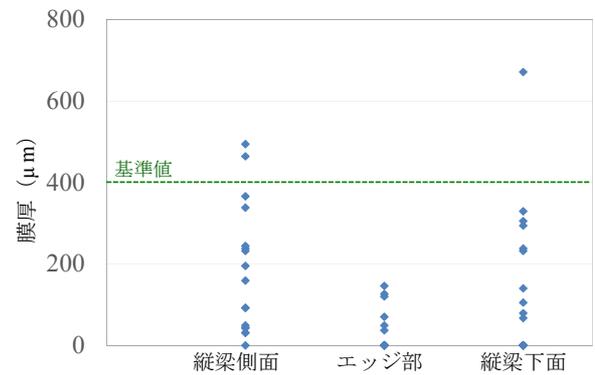
図-15 中塗材の膜厚 (最小値)

次に、20本のひび割れ断面における中塗材の膜厚を測定した。結果 (最小値) を図-15に示す。なお、塗膜内

に気泡が混入している場合は、気泡を除いた部分を膜厚として測定した。測定結果より、ひび割れが確認された塗膜はエッジ部において最も薄くなり、中塗材の目標膜厚 400 $\mu$ m を全て下回っていた。膜厚が薄くなる原因として、**図-16** に示すようにパテの垂れ下りや左官仕上げ時のムラなどによるものと推測された。

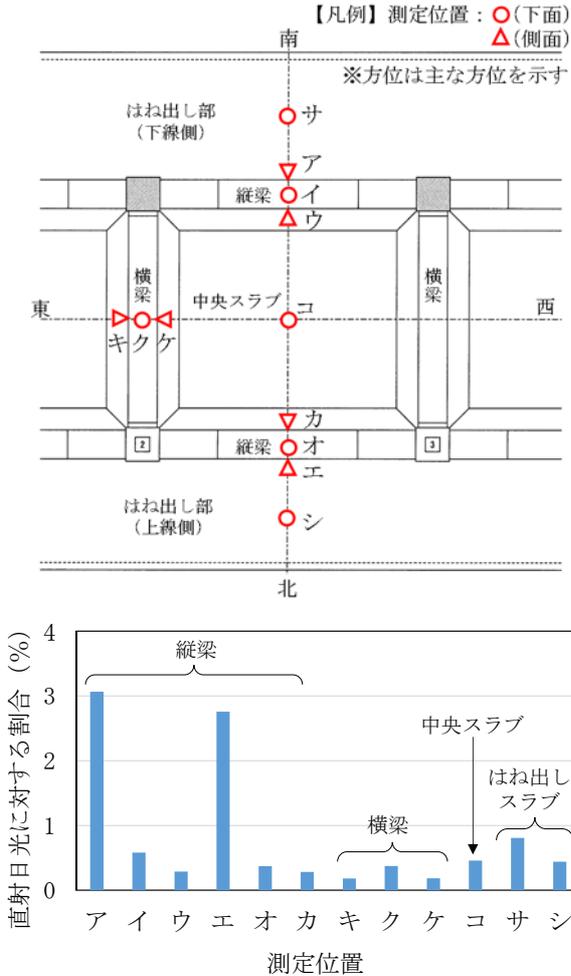
図-17 紫外線強度測定結果

紫外線強度の測定結果を**図-17** に示す。調査結果より、現地の塗膜が受ける紫外線強度は直射日光に比べて非常に小さく、天候によらず直射日光に対して概ね数%程度であった。これは、一般に高架橋に施工している表面保護工はスラブ下面であるため、直射日光は当たらず、照り返しによる影響は少ないためと考えられる。このよう

に紫外線の影響が少ないことが一因で、現地塗膜は十分に上塗材が残存していたと考えられる。

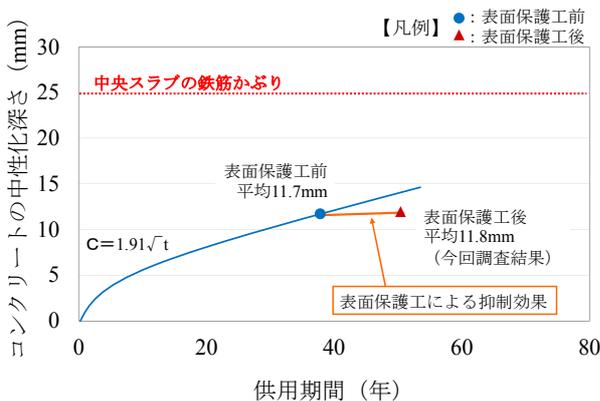
図-18 中性化深さ測定結果

表面保護工施工前後における同一高架橋のコンクリートの中性化深さを、図-18 に示す。中性化深さは測定場所によって大きく異なり比較が困難なため、平均値にて表示している。今回の測定結果より表面保護工施工後の中性化深さ(平均値)は 11.8mm であり、中央スラブの鉄筋かぶりに対して、一般に中性化残りの限界値とされる 10mm<sup>4)</sup>以上の中性化残りを有していた。また、表面保護工の施工前後で中性化は殆ど進行しておらず、中性化の進行が鈍化していることが確認された。したがって、表面保護工による中性化抑制効果が発揮されていることが確認できた。
