報告 長崎県端島の RC 建物 (48 号棟, 65 号棟) のスラブの劣化程度の調査

要旨:2016 年 12 月に JCI および AIJ の委員会により長崎県端島 (通称 軍艦島) の建物調査が行われた (JCI : 供用不可まで劣化破損が進行したコンクリート構造物の補修・補強工法に関する研究委員会, AIJ : 軍艦島コンクリート系建築物の健全度調査小委員会:両委員会とも委員長 東京大学大学院 野口貴文 教授)。本報では, 同調査で行った 48 号棟, 65 号棟の 2 棟のスラブの状態について報告する。スラブの劣化の概要について述べると共に, 劣化の層方向分布について検討を行った。

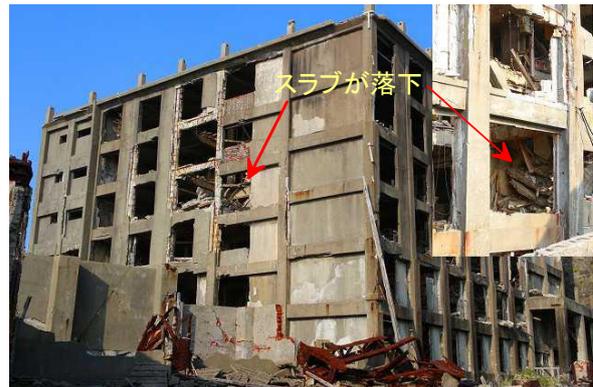
写真-1 30号棟の外観とスラブの落下

長崎県端島 (通称 軍艦島) の鉄筋コンクリート (以下 RC) 建物群は建築後約 50~100 年程度の月日経過しており, その劣化状況を調べることは RC 建物の劣化がどのように進み, 何が問題となるのか, あるいは補強や補修計画等を考える上でどのような事が重要となるか等の貴重な資料になると思われる。写真-1 は同島で現存する最も古い RC 建物である 30 号棟 (1916 年建築) の写真である。この写真からわかるように, 建物の外形 (スケルトン) は使用されていた当時の形状を保っているものの, 内部では床スラブが落下しており, 大きく損傷していることがわかる。力学的および構造的な観点から考えても, 鉛直荷重が常に作用し, かつ部材の厚みが薄いスラブが最も経年劣化の影響を受けやすいと推測できる。そこで, 本報告では, 2016 年 12 月に行われた調査をもとに 2 棟 (48 号棟, 65 号棟 北棟, 東棟) の建物のスラブを中心に調査を行った。本報告ではその内容について述べる。

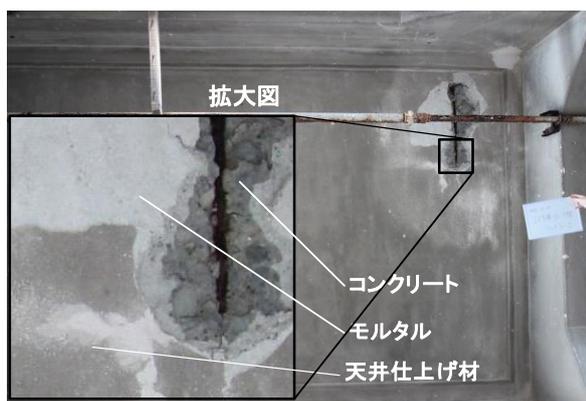
写真-4 65号棟天井仕上げ

置し、両側に居室を持つ中廊下型プランである。建物西側には66号棟等4～5階の建物が建てられている。また、北棟は南側にある学校の運動場に面している。廊下天井の仕上げはモルタル塗装の上に表面仕上げ材が張られており（写真-4）、鉄筋の露出部には一部モルタル補修がされている箇所もある。なお、今回の調査は北棟と東棟の2棟のみである。

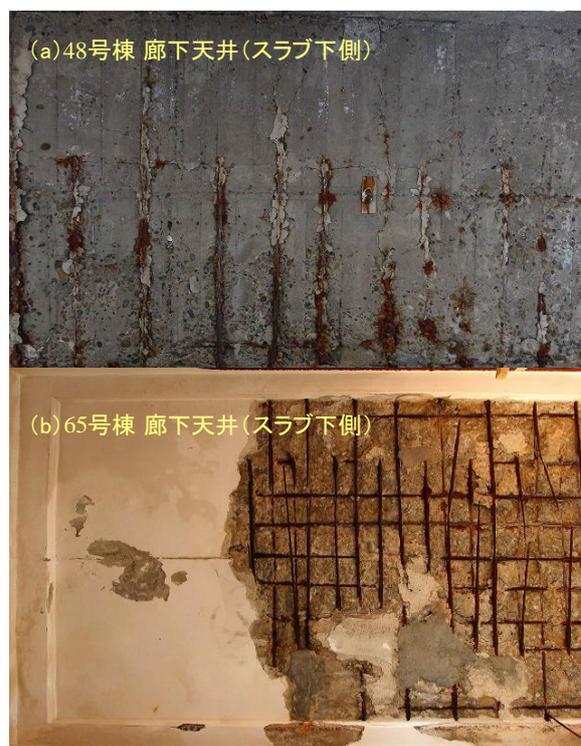
写真-5 スラブ下側の劣化状況の例

スラブ下面（以下天井）の当時の状態は文献1よりコンクリート打放しではなく、65号棟はモルタルの刷毛引きとされている。48号棟は特別な記述は見当たらないが、現在の状態から判断してモルタルが塗られていたと考えられる。また、48号棟については一部の階で天井に木板が張られていた。スラブの状況例を写真-5に示す。(a)は48号棟廊下の天井、(b)は65号棟廊下の天井である。スラブの劣化は同写真にみられるように、下端鉄筋の腐食に伴うひび割れおよび、コンクリートかぶりの剥離・落下による露出という形で現れる。ただし、鉄筋腐食が進みスラブ全面にわたりかぶりが剥落する状況はそれほど多くなく、写真-5(b)をみてもわかるように、同じスラブであっても非常に腐食が進んでいる箇所の近くでひび割れも現れない場合がある（仕上げ等によってひび割れが隠されることもある）。

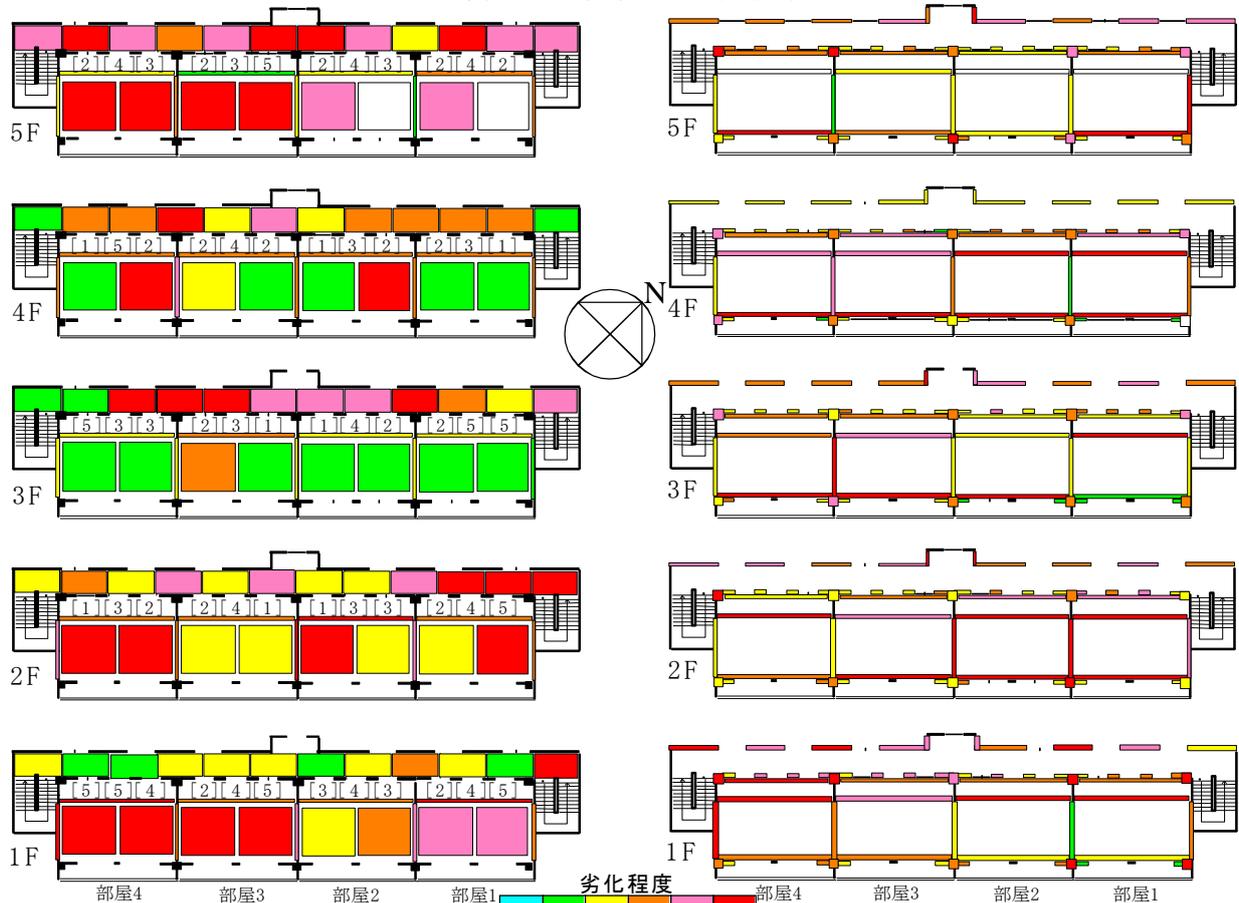
図－2 48号棟劣化分布図

1) 廊下の天井：廊下長手方向に12分割して判定, 2) 住居の天井：出入口正面に対し垂れ壁を境に左右に居室があり、それらの天井, 3) 居室出入口正面の小梁、及び居室の隣接住戸との境界位置の梁（壁有り）。4) 各住戸と廊下間にある鋼製の窓枠（ $\times 2/1$ 住戸）、出入口の鋼製枠。なお5階天井および梁については木張りの天井が残っていたため限られた範囲での結果である。従って実際にはより劣化程度が大きい可能性がある。これらの劣化程度は全て[0]~[5]の6段階とし、判定条件は表-1に示す通りとした。図-2に劣化程度の判定結果を示す。同図より、廊下天井では、5階の劣化が著しく、1, 2階ではその程度が小さいことがわかる。また、3, 4階は5

階ほどではないが、1, 2階よりも劣化の程度は大きい。5階は最上階であるため雨水の影響を直接受けることから劣化程度が大きいものと推測できる（居室の天井の劣化も5階で大きい）。廊下は海側に面しているため海から飛来する風や飛沫の影響を直接受けることになるが、本建物の1, 2階は護岸壁よりも下側に位置し（写真-2）、その影響が比較的小さかった可能性も考えられる。一方居室側天井の劣化では、1, 2階の劣化程度が3, 4階よりも大きく、廊下天井の劣化程度とは逆の状況となっている。また、居室内の梁をみるとやはり天井と同じく上層（5階を除く）での劣化程度が比較的小さい。より詳細に検討するため写真-8に48号棟の各階の居室の天井の劣化状況の写真的例を示す。各階のスラブの劣化には次の様な特徴がみられた。最上階（5階）においては鉄筋の露出箇所が多くみられ、スラブ下面には白色の析出物が多く見られた。カビの発生と錆汁の点からみると3~5階ではカビの発生がひどく、1, 2階では明らかに減少していた。このうち、4階ではひび割れに沿って錆汁の跡が多くみられたものの、3階ではその程度は軽微であった。剥離と鉄筋の露出に着目すると、5階と1, 2階で多く見られ、3階での鉄筋露出はなく、モルタルおよび仕上げの剥落も軽微であった。写真-9に居室出入口正面の小梁（各階同じ位置の部屋の小梁）の状況を比較する。梁下面は床に比べ上部からの漏水に対する腐食の影響は少ないと思われるが、同写真によれば明らかに下階のものほど鉄筋腐食の程度が高い。以上より、スラブの劣化に対する影響は、上層階では雨水とその漏水が強く影響しており、一方、下層では文献2に示される「飛来塩分量は高さや海岸からの距離により減衰している。」という結果より飛来塩分の影響が強いのではないかと推測する。開口部の鋼製枠の劣化程度（図-2中の数値[1]~[5]）をみると、1階では多くの箇所木枠への取り

替え〔5〕や鋼製型枠が喪失〔4〕している状況がわかる。上層でも〔4〕や〔5〕となっている箇所もあるものの、ガラスの残っている箇所〔1〕、〔2〕も多い。これらの傾向は、居室の梁の劣化状況に近く、下層で劣化程度が大きいことを示している。これは居室天井と同様に飛来塩分の影響²⁾が強いと推測できる。図-3は2015年9月に行われた48号棟の梁、柱、壁に対する調査結果である。劣化判定の基準が今回の調査と異なるため劣化程度の直接の比較はできないが、大まかに見ると下層で劣化程度は

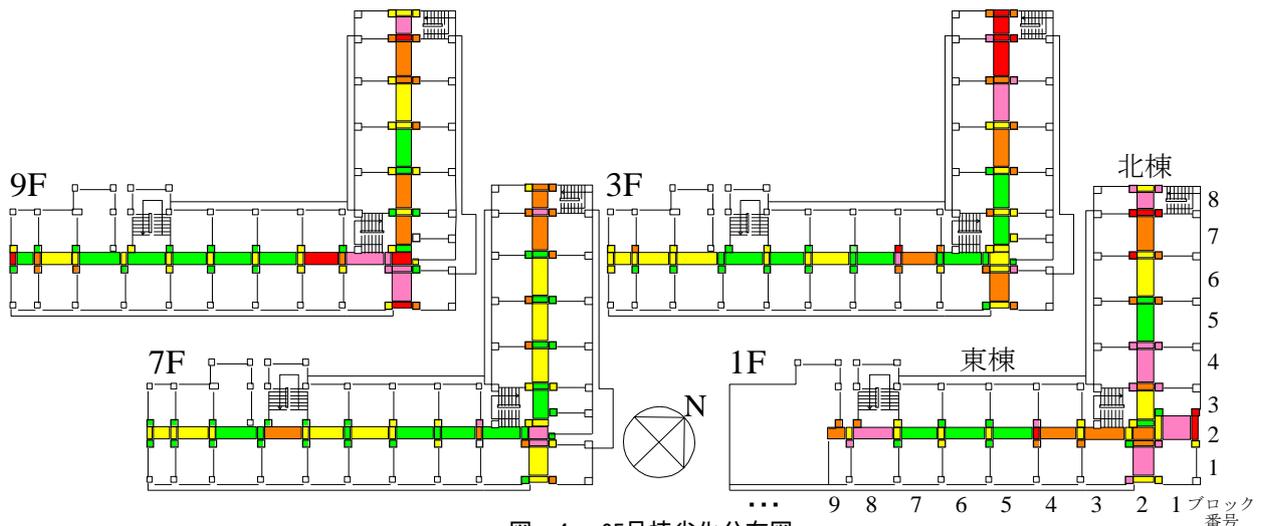
図-4 65号棟劣化分布図

1) 廊下の天井：廊下長手方向の各スパンでブロック分けを行い判定（以下各ブロックを棟名B〇と表記）（北棟8ブロック，東棟11ブロック），2) 廊下の短手方向梁，3) 廊下に面する柱。劣化程度は[0]～[5]の6段階とし，判定条件は表—2に示す通りとした。図—4に劣化程度の判定結果を示す。同図より，北棟では東側端のブロック（北B6～北B8）および西側端のブロック（北B1～北B2）はいずれの階も劣化程度が大きく，特に東側で著しい。3，9階の劣化が著しく，7階はその程度が小さい。9階は最上階であるため，雨水の影響を直接受けることから劣化程度が大きいものと推測できる。また，開口部付近（北B1，北B9）の劣化が著しい傾向にある。一方，東棟は建物端部（南側端部）での劣化は内側のブロックに比べて大きいものの，北棟の端部に比べて大幅に軽微であり，この傾向はいずれの階，いずれのブロックについても同様である。建築年が北棟（1945）と東棟（1949）で異なるもののその差は4年であり，建築年の差では説明がつかない。また，9階（最上階）については，屋上のB5～11に建設後3年目に幼稚園が増築されたため48号棟や65号北棟のように最上階で劣化程度が大きくなる傾向は見られなかった。なお，東棟の東B4までは北棟と同時期に建設されており，劣化程度が同ブロックで大きくなっていることと関係している可能性がある。短手方向梁・柱の劣化傾向は廊下天井の劣化程度の傾向と概ね一致しており，開口部付近で大きい。これは文献4において自然電位法により鉄筋腐食状態を調査した結果である「外周部側柱の劣化は著しく、内部の柱では開口部からの距離、あるいは開口部からの風が当たる位置によって鉄筋腐食に差が生じている」の結果と一致する。

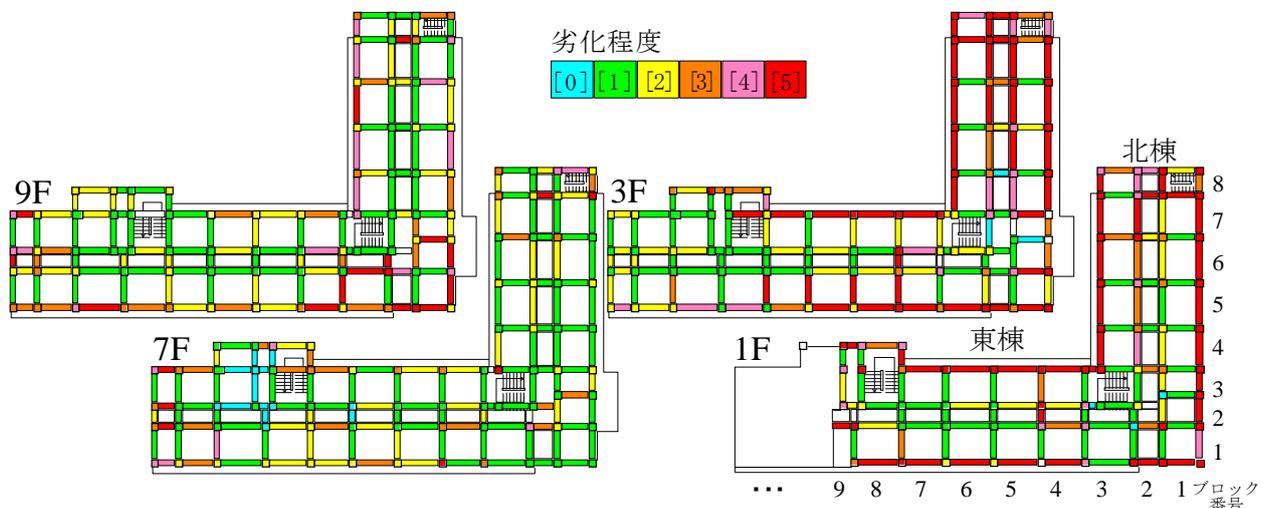
図-5 65号棟劣化分布図(2015年度調査)

図—5は2015年9月に行われた65号棟の柱，梁，壁に対する調査結果である。劣化判定基準が今回の調査と異なるため直接の比較はできないが，1，3階外部に面する柱梁劣化が著しく，廊下側柱・梁の劣化傾向は今回の調査と概ね一致している。
