論文 弾性波法による鋼板接着補強 RC 床版のせん断ひび割れ進展評価

要旨： 輪荷重走行を受ける鋼板接着補強 RC 床版は押抜きせん断破壊を呈することが知られている。本研究では鋼板接着補強 RC 床版のせん断ひび割れの進展評価を目的とし、輪荷重走行下にある鋼板接着補強 RC 床版に AE 法と衝撃弾性波法を適用した。その結果、本実験の鋼板接着補強 RC 床版は補強後から鋼板剥離が生じる段階において、せん断ひび割れが生じている可能性があり、その後劣化が表面化する前に押し抜かれる領域のコンクリートは塊として挙動し、樹脂再注入後もせん断ひび割れは走行回数の増加と共に進展し、最終的にたわみやひずみの急激な変化と共に押抜きせん断破壊を呈することがわかった。

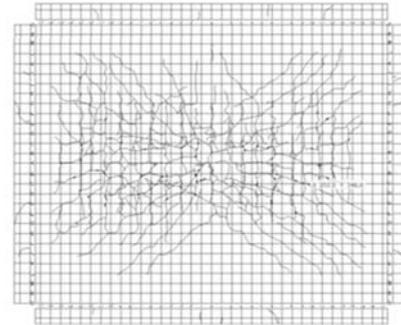
図-4 床版下面ひび割れ図(事前走行終了時)

図-4に事前走行終了時(160kN, 120回走行)の床版下面のひび割れ図を示す。事前走行終了時のひび割れ密度は15.2m²/m²、たわみは約7mmまで進展し、ひび割れは下面全体に格子状に広がっていることがわかる。

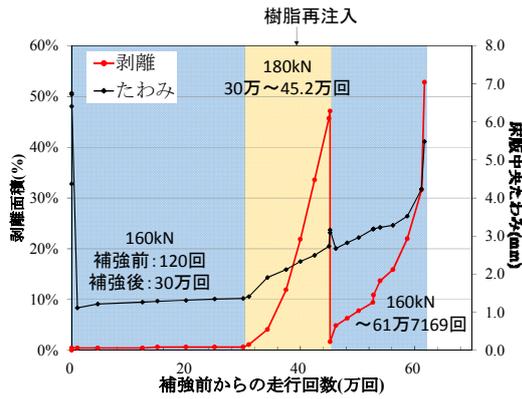
図-5 鋼板の剥離面積および床版中央たわみの推移

図-5に鋼板の剥離面積および床版中央のたわみの補強前からの推移を示す。本実験は走行回数61万7169回で床版が押抜きせん断破壊し、終了した。写真-1に床

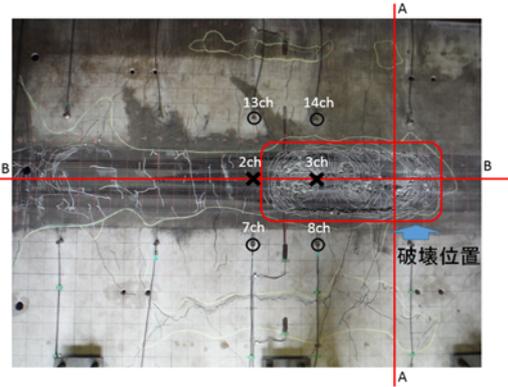
写真-1 床版破壊状況

版上面での破壊状況を、写真-2 に破壊後の床版断面を示す。破壊した床版は、破壊領域の上面コンクリートが土砂化していた。また、破壊後の断面写真から、破壊原因となったせん断ひび割れのほかに鋼板端部からのせん断ひび割れも確認された(写真-2(a))。

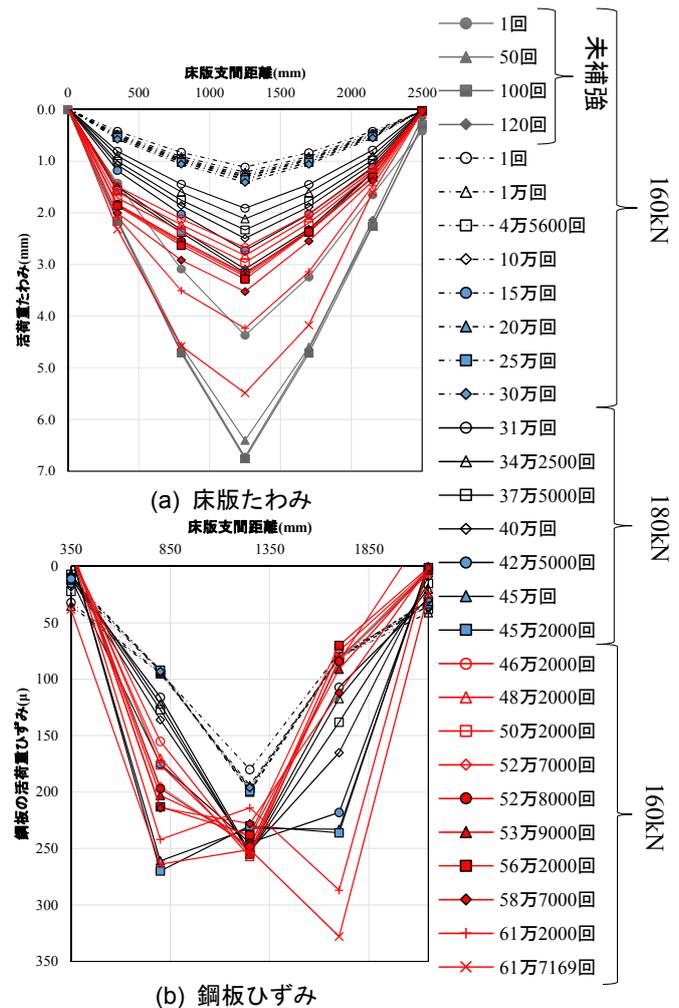
図-6 床版たわみおよび鋼板ひずみ分布

図-6 に各走行回数後に静的荷重試験で計測した橋軸直角方向の床版たわみと鋼板ひずみを示す。なお、鋼板ひずみは、鋼板が接着された段階から計測した。未補強時 120 回走行後(事前走行終了時)では、床版中央たわみは約 7mm まで増加しており、全計測結果の中で最も大きくなった。鋼板接着補強後、たわみは 1mm 程度まで回復し、30 万回走行までは微増する傾向を示し、鋼板ひずみも同様の傾向を示した。荷重が 180kN に増加した後、床版たわみの増加傾向は大きくなった。鋼板ひずみは荷重の増加直後に大きく増加し、30 万~40 万回走行まではほぼ変化していないが、40 万~45 万 2000 回走行にかけて、ひずみ分布が V 型から W 型に変化した。これは、せん断ひび割れおよび鋼板の剥離の発生・進展に伴い、剥離位置の鋼板に引張応力が集中したためと考えられる。その後、鋼板の剥離部に樹脂の再注入を実施した結果、たわみとひずみは回復するが、58 万 7000 回走行から急激に増加し、61 万 7169 回走行で床版は破壊に至った。

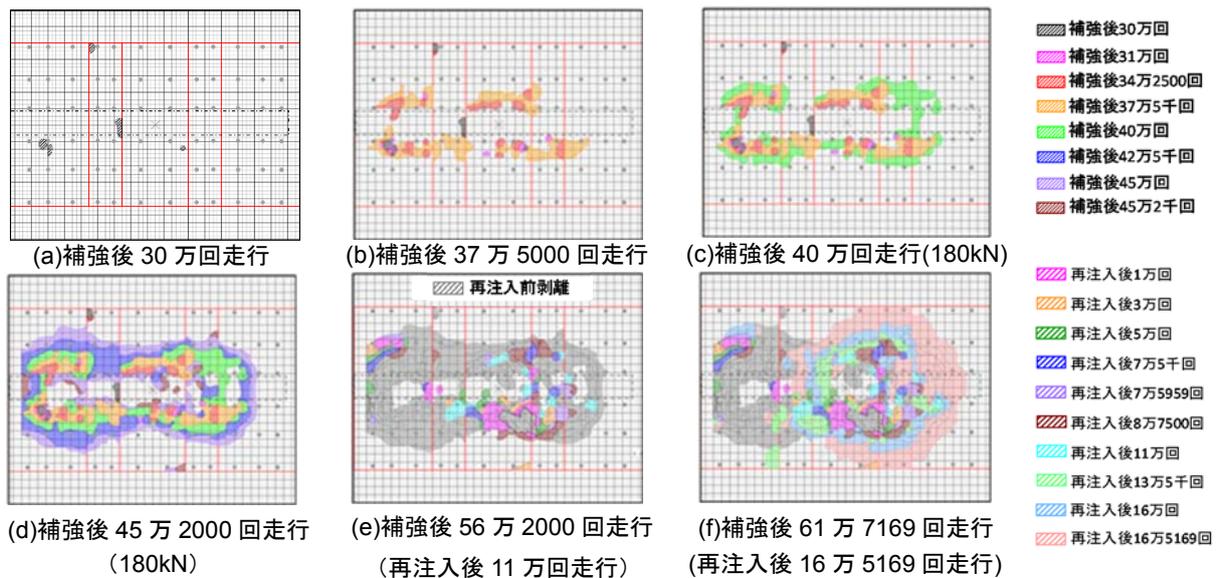
図-7 鋼板剥離の推移

図-7 に各走行回数後にたたき検査で調査した剥離位置を示す。走行荷重 160kN の補強後から 30 万回走行まで、鋼板の剥離はほとんど確認されなかった。その後走行荷重が 180kN に増加すると、37 万 5000 回走

行後に走行位置に沿うように鋼板の剥離が確認された。その後、40万回走行までに走行位置を囲む形で鋼板の剥離が進展し、45万2000回走行までに剥離面積は著しく増加した。また、この段階で樹脂の再注入を行い、鋼板の剥離面積は47.15%から1.66%まで回復した。樹脂再注入後に走行を再開すると、鋼板の剥離は56万2000回走行まで、床版中央のやや右側で進展し、その後再注入前の剥離領域の外側端部方向へ進展し、最終的に52.81%の剥離が生じ、床版は破壊した。

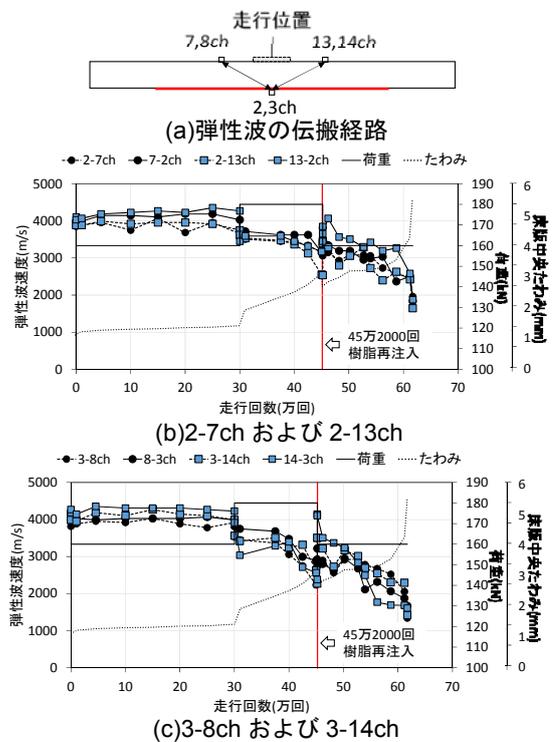
図-8 鋼板接着補強後の弾性波速度の推移

図-8に鋼板接着補強後からの衝撃弾性波法による弾性波速度の推移を示す。弾性波の計測対象は図-8(a)に示す、予め弾性波の伝搬経路中にせん断ひび割れが発生・進展すると予想されるセンサ間とした。なお、3chは破壊時に押し抜かれる領域直下に位置している(写真-1)。

図-8(b), (c)より、弾性波速度は補強後30万回走行まで約4000m/sでほぼ変化せず、走行荷重が増加した直後に500m/s程度低下し、40万回走行まではほぼ一定の速度を示している。これは荷重が増加したことにより、急激にひび割れが発生したためと考えられる。その後、40万回走行以降、速度は低下傾向を示す。3.2(1)で述べたように、40万~45.2万回走行では鋼板ひずみがV型からW型へ変化し、せん断ひび割れが発生・進展していると考えられるため、40万回走行からの速度の低下傾向はせん断ひび割れが進展した結果を表していると考えられる。その後、樹脂再注入により速度は30万回走行時と同程度まで回復するが、その後走行回数の増加に伴い速度は低下し、破壊時には約1500m/sまで低下した。伝搬経路別では、2,7,13chの速度は破壊の直前に大きく低下し、

3,8,14chの速度は走行回数の増加と共に低下した。このことから、せん断ひび割れは3,8,14chの断面で著しく進展した後に、2,7,13chの断面側に進展し、床版は押抜きせん断破壊を呈したと考えられる。

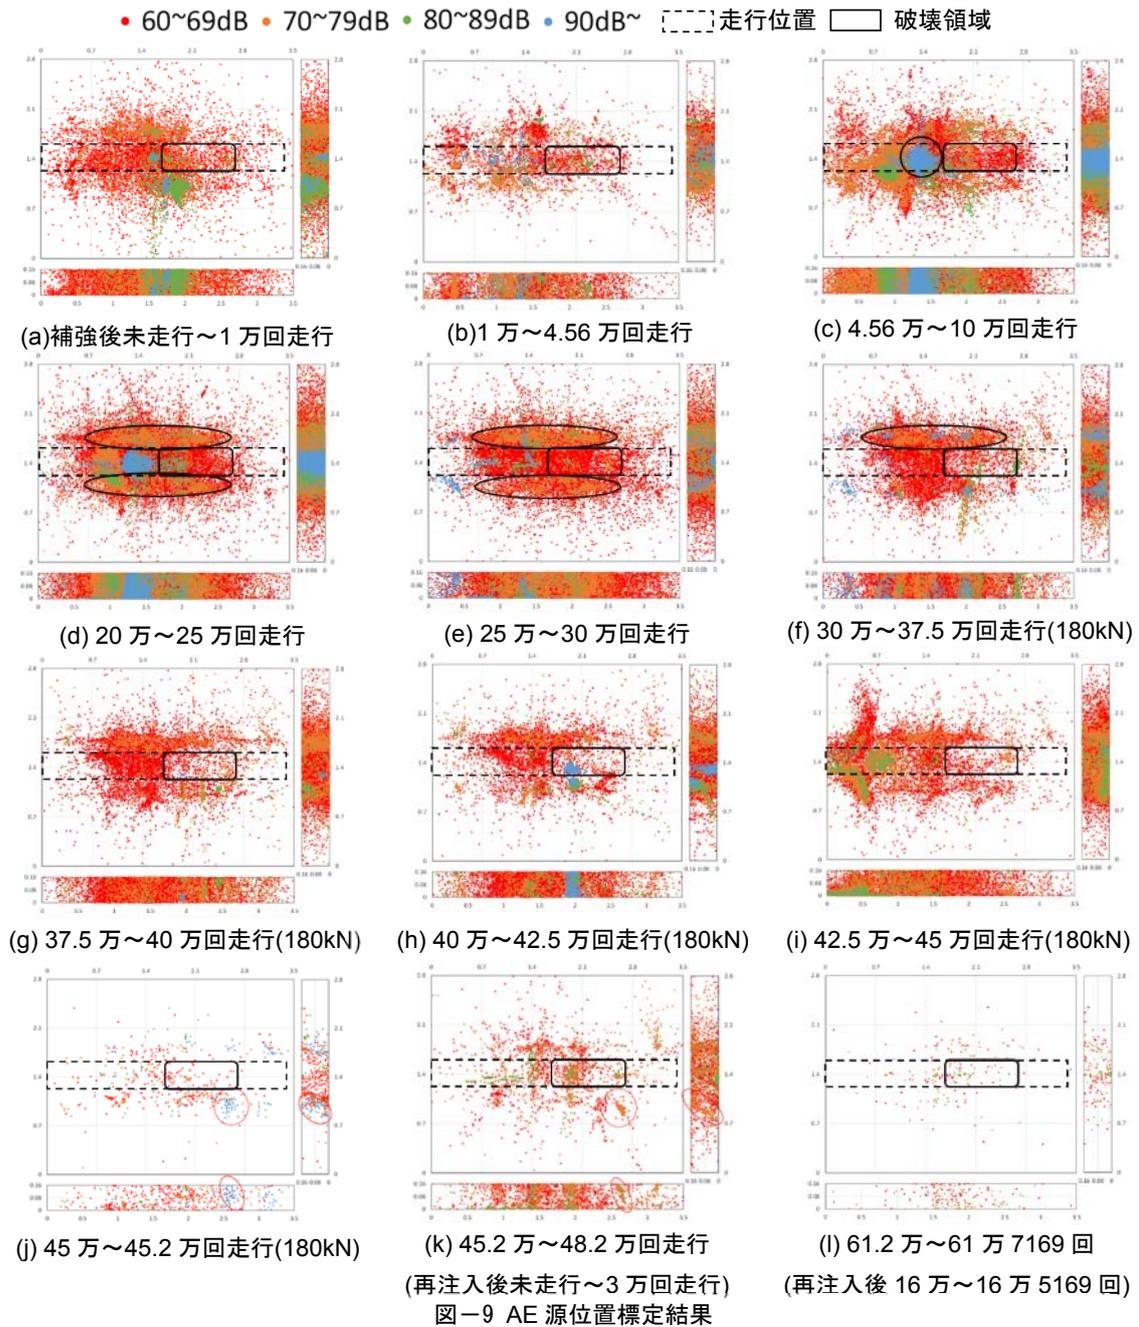
図-9に補強後の輪荷重走行試験中に計測されたAE源の振幅値別位置標定結果を示す。また、図-9中の四角の表示部分は、破壊時に抜け落ちた領域を示している。なお、計測機器に不調が生じたため、AE計測が実施できなかった48.2万~61.2万回走行のAE源位置標定結果については本稿に掲載していない。

が床版中央に分布している。補強初期の鋼板接着補強RC床版は版としての耐荷挙動を示すことから⁴⁾、この段階では床版中央に曲げひび割れが発生していると考えられる。1万~4.56万回走行では90dB以上のAE源の分布が散乱し、この間に床版のひび割れ発生挙動が変化している。4.56万~10万回走行では70dB以上のAE源が床版の左側に多く分布していることがわかる。また、90dB以上のAE源が集中している位置(図-9(c)中、丸の表示範囲)について、写真-2(b)で確認できる床版中央付近の貫通ひび割れの供試体底面端部の位置とほぼ一致することから、4.56万回以降から、このひび割れの形成となる微細ひび割れが蓄積し始めたと考えられる。また、10万~20万回走行においても図-9(c)と類似した分布を示し、こ

の間も局所的に貫通ひび割れに繋がる微細ひび割れが発達したと考えられる。20万~25万回走行では、90dB以上のAE源が20万回走行までと同様の分布をしていると同時に、30万回走行までにおいて走行位置の外側で走行位置に沿う様に70dB以上のAE源が分布し始めている(図-9(d)中、楕円の表示範囲)。このことから、20万~30万回走行の間に、床版の耐荷挙動は田中ら⁴⁾が示唆しているはり状化後のタイドアーチへと移行していると推察される。

走行荷重が180kNに引き上げられた30万~45.2万回において、床版コンクリートがアーチ機構を形成し、上面コンクリートが圧縮疲労を受けながら疲労損傷が蓄積すると同時に、図-9(f)~図-9(j)の破壊領域(最終的に押

し抜かれる領域)では、AE 源の検出数が顕著に減少した。ここで、本研究での AE 源位置標定では、AE 波はセンサに対し最短距離で直線的に伝搬すると仮定し、健全時から破壊に至るまで一定の速度を用いて発生源を算出している。そのため、AE 波の伝搬経路が直線とならず、位置標定精度は破壊の進行に伴いやや低下する可能性が含まれる。健全時と比較して伝搬経路が著しく異なり、各センサへの到達時間差が大きく異なる場合には、計算上位置標定はできないと考えられ、破壊位置での AE 源が検出されなかった可能性がある。

一方、塩谷ら⁸⁾によれば、実床版での AE 計測結果において、大規模な損傷が生じている領域では内部摩擦が少なくなり、AE が生じにくくなる結果が示されている。したがって、本実験での 30 万回走行以降における破壊領域の AE 源の減少傾向は、せん断ひび割れが卓越し始めることで、コンクリート中に不連続部が生じ、この領域内で発生した AE 信号が AE センサに到達するまでに大きく減衰し、センサ位置でしきい値 60dB を超える信号として検出されなかった可能性が示唆される。このことは、図-6 の鋼板ひずみ分布において 40 万回走行以降にせん断ひび割れの形成が示唆されており、さらに、図-8 の弾性波速度の低下傾向が 30 万回走行以降から発生している点からも推察される。したがって、荷重を 180kN に引き上げた 30 万回走行以降から、せん断ひび割れの形成に繋がる微小破壊が継続したと考えられる。

樹脂再注入後の 45.2 万~61 万 7169 回走行について、45.2 万~48.2 万回走行では、図-9(k)の丸の表示部分に着目すると、樹脂再注入前にひび割れが発達したと考えられる位置(図-9(j))に、70dB 以上の AE 源が集中していることが確認できる。このことから、樹脂再注入後の早期段階で、再注入前に発生したひび割れが進展していると考えられる。また、ここまでの AE 計測にて、上面側のセンサで卓越した AE ヒット数を検出する傾向は確認できず、床版の土砂化を示唆する AE は確認できなかった。これは、土砂化により発生した AE 信号がセンサに到達するまでに減衰し、しきい値 60dB を超える信号として検出されなかった可能性があり、本実験結果と土砂化には有意な関係性が得られなかった。61.2 万~61 万 7169 回走行(破壊)では、走行回数が少ないため(0.5 万回)、AE 源の数も少なく、破壊直前のコンクリートのひび割れ進展を詳細に把握できない。しかし、前述のように弾性波速度の低下傾向から、樹脂注入後、床版内部のせん断ひび割れが著しく進行し、破壊に至ったと考えられる。
