# 論文 各種既存コンクリート構造物を対象とした表面吸水試験装置および目視評価法による表層品質の評価

井林 康\*1・陽田 修\*2・品川 彰\*3

**要旨:** 本研究は新設コンクリート構造物の耐久性確保を目的として、道路橋のボックスカルバート、橋脚、橋台と、トンネルの覆工コンクリート、および排水樋門に対して、表面吸水試験装置と目視評価法を用いて表層品質調査を行った。結果として、表面吸水試験では構造物や測定箇所により大きな違いが見られ、表面吸水速度の大小には雨水の有無、微細ひび割れ、養生日数が影響しているのではないかと考えられるが、外観で予想されたほどには差が出ない箇所もあった。目視評価法による評価では、構造物の種類ごとの違いは特に見られなかったが、表面吸水速度との関係性がある程度見られた。

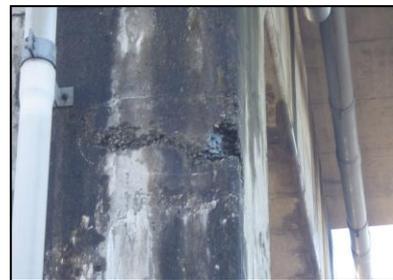
道路構造物や河川構造物に使用される鉄筋コンクリートのかぶり部分の品質は、塩害や凍害、中性化などの環境要因に対する耐久性に、大きな影響があることが広く知られている。表層部の品質を十分確保せずに新設された構造物は、これらの環境要因を受け、建設後間もない期間で詳細な点検や補修を必要とすることがあり、結果的に維持管理の負担が大きくなることが予想される。例えば、写真-1 は建設後、まだ数十年しか経っていない道路橋の構造物であるが、既に劣化損傷が進んでおり、もともと施工時になんらかの不具合があり、それが現在まで残存している箇所に加え、不具合を起点として劣化が進行して現在の状態になったのではないかと推測される。

写真-1 劣化損傷が進んでいる構造物の例

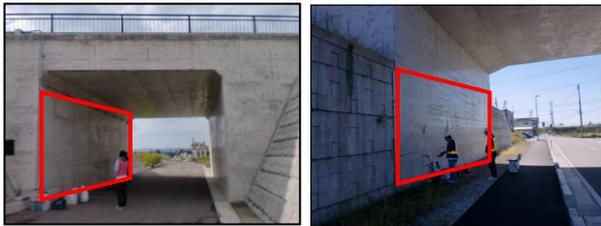
写真-3 対象構造物の全景と測定面  
(左: B8, 右: B10)

平成 27 年の調査では、前年に測定したボックス 12 基のうち、B8 および B10 の 2 基のボックスに対して、改めて型枠パネルごとに、詳細な調査を行うこととした。2 つの対象構造物の全景を写真-3 に示し、測定面を図中の赤枠で示す。B8 は内空 1.5 車線で歩道がない形状のものであり、B10 は 2 車線で片側に歩道がある形状のものである。この 2 つを選定した理由としては、前年の計 12 基のボックスの調査結果より、表面吸水試験の値は比較的良好であったものの、構造物の表面を見る限り、この 2 つのボックスでは、場所により表層品質に差があるように思われたためである。

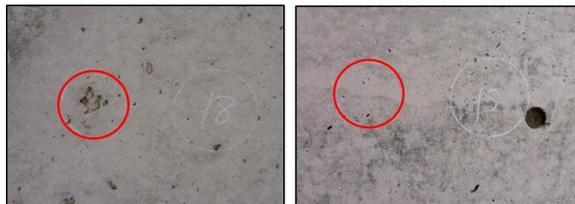
写真-4 表面状態の良くない箇所の例  
(左: 表面気泡, 右: 打ち重ね線)

また、表面状態が良くないと思われる箇所であった 15~18 の表面吸水速度については、表面状態の良さそうな箇所とほとんど違いが見られず、今回は表面打ち重ね線と表面気泡については表面吸水速度の大小に直接影響を与えるものではないという結果となった。

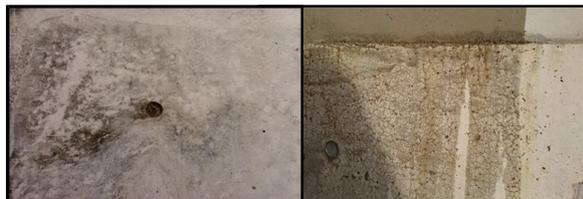
写真-5 B10 での不具合の例

を図-2 に示す。1~4 は表面状態が良さそうな箇所を選んだものであり、5~7 はそれぞれ砂すじ、微細ひび割れ、表面気泡の上で測定したものである。結果として B8 と比べ、全体的に表面吸水速度が大きいものが多い。この B10 については、測定面に散水したところ、測定面の全体にわたり写真-5 のように表面にひび割れが多く浮かび上がっており、主に施工後の養生不足が原因ではないかと考えられる。また、測定箇所 2, 6, 7 は非常に大きい表面吸水速度となっているが、前年の全体調査結果と同様、写真-6 のように吸水カップから外側に繋がるひび割れや、内側にひび割れがあるものだった。しかし、6 の箇所の砂すじについては、ひび割れと合わるような形だったため、砂すじだけでは大きくなる要因になるとは考えられない。大きくなる要因として、微細ひび割れが関係していると考えられる。

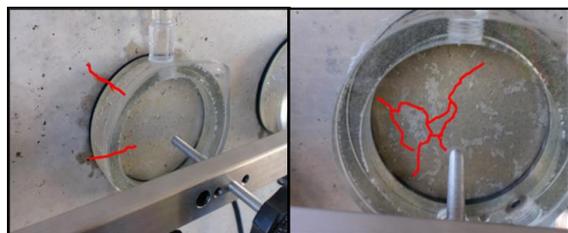
写真-6 表面ひび割れの実例

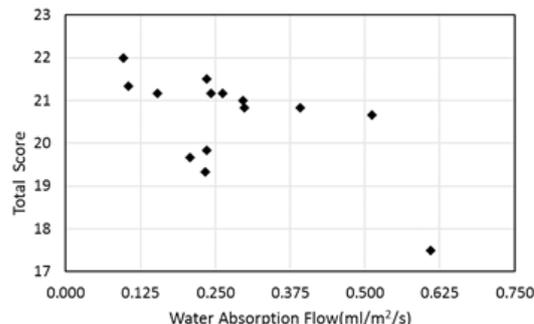
目視評価については、いずれも 3 名で行った。今回は類似の測定結果が多いことから、表面吸水速度と目視評価の 6 項目の総合点との関係を検討した。図-3 は B8 の目視評価の総合点と表面吸水速度の関係を表したものである。これより、表面吸水速度が大きくなると目視評価の総合点も下がる傾向が見られた。

図-3 B8 の表面吸水速度と目視評価の関係

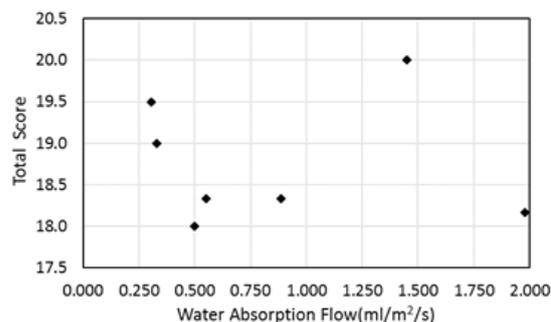
図-4 B10 の表面吸水速度と目視評価の関係

合点が低く、また測定点の数は少ないものの、表面吸水速度 0.50 程度までは B8 と同様、総合点が下がる傾向が見られたものの、0.50 程度以上になると、あまり明確な傾向は見られなかった。

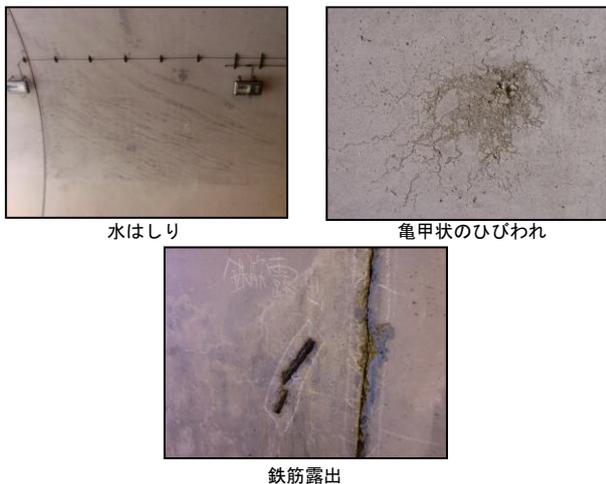
写真-8 対象トンネル内の覆工の不具合の例

な施工の不具合に起因していると思われる、いくつかの損傷箇所があった。施工年は平成10年であり、測定は平成26年11月に行ったが、測定時点で建設から16年が経過している状況であった。通常、このような供用中の道路トンネルでの測定は、通行規制等が必要となるが、今回は道路管理者の許可を特別に取り、測定を実施することができた。

また、表-6をスパンごとに表面吸水速度を見ると、同じスパンでも違う値になっているものが多い。このトンネル覆工コンクリートは、測定当時、建設から16年が経過しており、20年経たないものだったが、前述の写真-8のような損傷が多く、同じスパンでもコンクリートが均質といえず、表面吸水速度に差が生じていたのではないかと推測される。

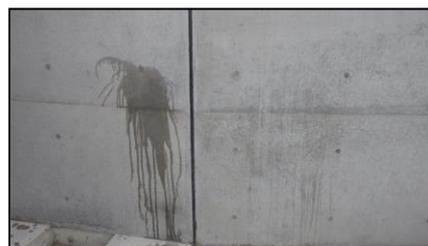
写真-10 2ブロックにおける散水時の状況

写真-10に示す状況であり、表面の微細なひび割れは浮かび上がらず、材齢がまだ若いこともあるが、この時点での目視の限りでは、よい構造物であると思われた。
