報告 既設表面保護工の健全性と水の影響に関する実橋調査

要旨: 東海道新幹線のコンクリート高架橋 200 セットを対象に、1999 年より施工している既設表面保護工（塗装系）の健全性と効果について実橋調査を行った。その結果、既設表面保護工は概ね健全な状態であり、中性化防止効果が発揮されていることを確認した。また、水による鉄筋腐食への影響程度を調査した結果、水によってコンクリートの含水率は高くなるもの、著しい劣化は生じていないことを確認した。

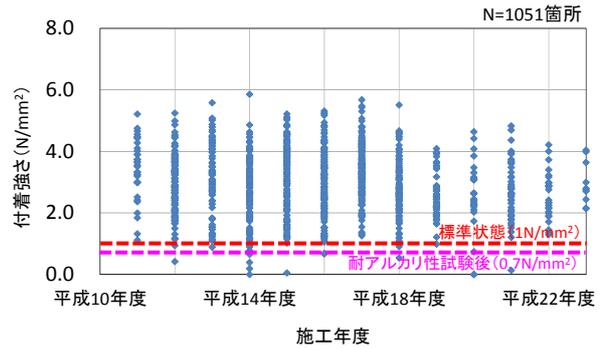
図-5 施工年度別接着強さ（全塗装種別）

接着性試験結果を、図-5 に示す。試験結果のばらつきが大きいものの、殆どの既設塗膜（全体の約98%）で標準状態の基準値である $1\text{N}/\text{mm}^2$ 以上の付着力を有することを確認した。また、付着強さのばらつきの範囲は、施工年度毎で有意な差は確認されなかった。

なお、付着力が基準値を下回る箇所については、施工不良箇所や漏水箇所を除き、塗膜の膨れや剥がれは生じていなく、中性化抑止効果に問題は生じていない。しかし、付着力の確保は塗膜の耐久性において重要な品質管理項目であることから、付着力が基準値を下回った原因について検討するため、C種を対象に次のとおり現地調査を実施した。

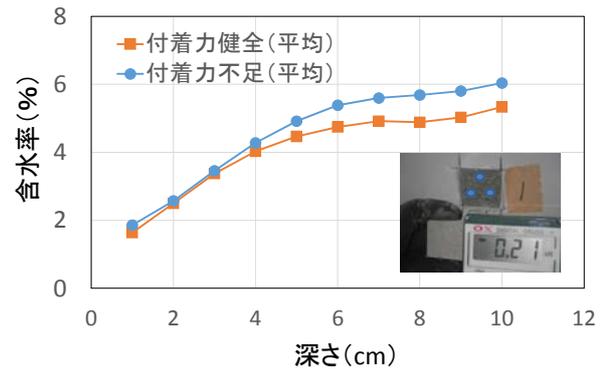
図-6 含水率の分布（C種）

まず、塗膜背面のコンクリートに含まれる水の影響について確認するために含水率を測定した。測定方法は、ブラシ式のコンクリート・モルタル水分計を用いて、表面から深さ100mmまで10mm間隔で含水率を測定し、3測点の平均値を測定値とした。その結果、図-6 に示すように、付着力の大小によって含水率の分布に殆ど差が無く、コンクリート表面付近での含水率は3%前後であった。これは維持管理標準にて定める施工時の品質管理

基準 6%を十分に下回る値であり、乾燥した状態といえる。したがって、施工当時の含水率や供用期間中の履歴は不明であるが、調査時点の含水率から推測すれば水による影響の可能性は低いと考えられる。

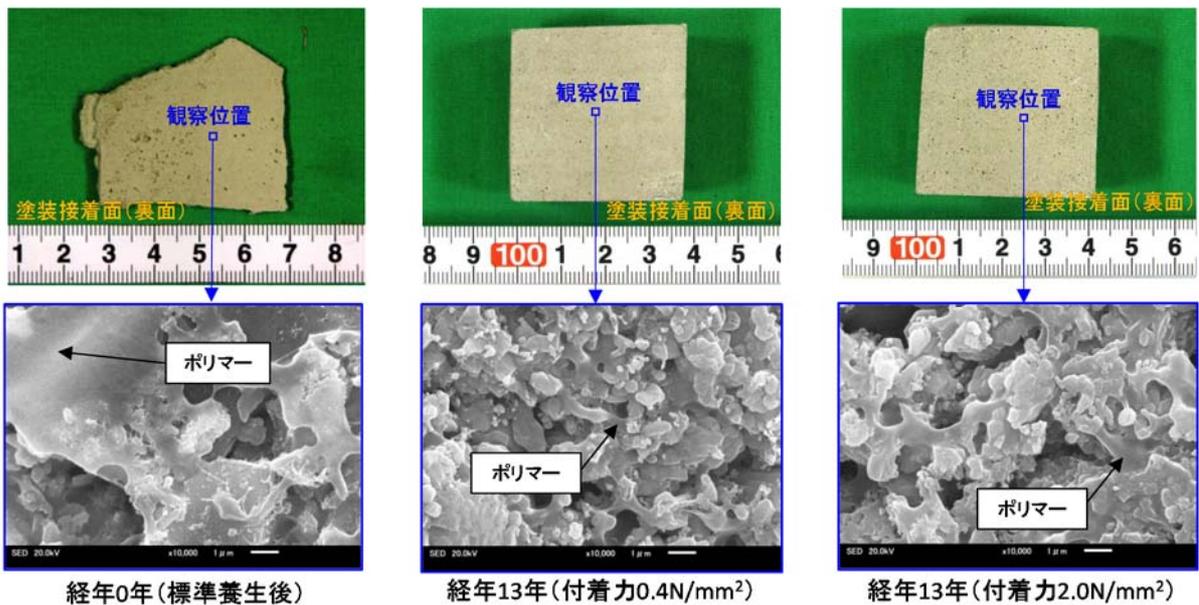
図-7 SEMによる塗膜接着面の観察結果（1万倍）

続いて、塗膜の化学的な構造変化の有無について確認するため、走査型電子顕微鏡 (SEM) にて既設塗膜の接着面を観察した。その結果、図-7 に示すように、新たに製作した試料 (標準用養生後) と比較すると、若干ではあるが、ポーラスな構造となっていることを確認した。また、赤外分光光度計 (FT-IR) にて分子構造を分析すると、図-8 のように経年 13 年後の既設塗膜では、C=O 由来の吸収スペクトル (図中 1) の減少など、化学的变化が確認された。これは、水によってエステル結合の一部が分解したためと推測される。ただし、付着力が基準値を上回る塗膜 (図-8 右図) と下回る塗膜 (図-8 中図) を比較しても、分子構造に明確な差は確認されなかったことから、経年により化学的变化は生じるものの、付着力不足の原因である可能性は低い。

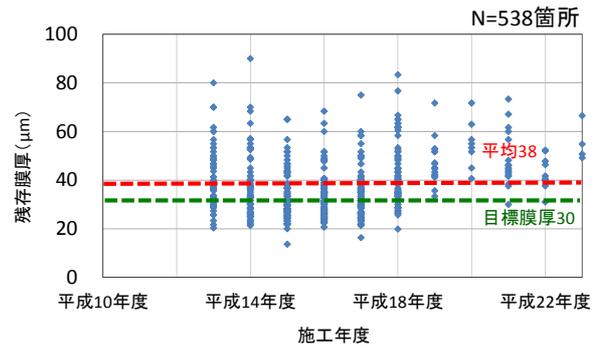
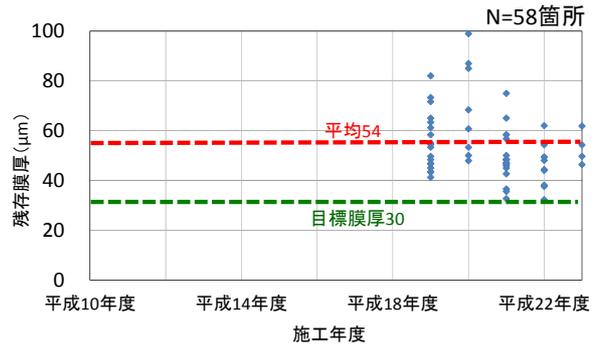
A 種および Ae 種の上塗材の膜厚測定結果を、図-9、図-10 に示す。なお、結果は表-2 に示す製品について示しており、グラフ上にある目標膜厚とは、施工時に所定の膜厚が確保されていることを確認するために、高架橋 1 セット毎に 5 ヲ所、各層毎にウェットゲージを用いて測定をしている施工管理基準値である。測定結果より、全ての測定箇所の上塗材が残存していることを確認した。また、経年による劣化傾向は見られず、目視でも白亜化は殆ど確認されなかった。一般にフッ素の減耗速度は遅い (年間で 0.数 μm オーダー) ことを考慮すれば、上塗材が消耗するまで期間には十分に余裕があると考えられる。

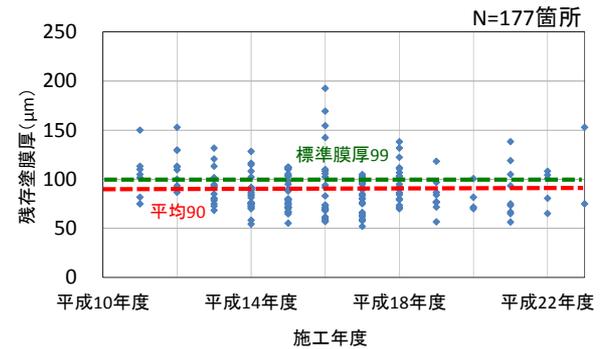
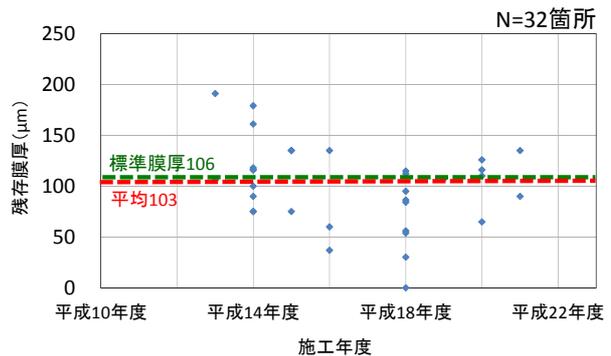
続いて、B 種および C 種の上塗材の膜厚測定結果を図-11、図-12 に示す。これらについても表-2 に示す製品について結果を示している。なお、B 種および C 種は無機材料を含む塗料であるため、塗装内に骨材が介在しウェットゲージによる膜厚管理が困難であることから、目標膜厚による施工管理はしていない。そのため、塗料メーカーが塗装仕様書で指定する標準塗布量から膜厚を換算し、標準膜厚としてグラフ上に示した。結果より、経年による劣化傾向は見られなく、B 種および C 種についても塗膜の十分な残存量が確認できた。

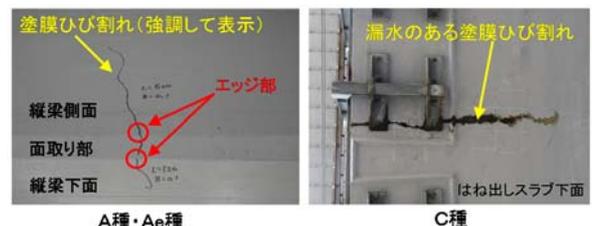
図-13 塗膜ひび割れの調査結果

既設塗膜のひび割れ状況について確認した結果、図-13 左のように縦梁の A 種、Ae 種にてひび割れが確認された。これらのひび割れは下地コンクリートの曲げひび割れの動的挙動によって生じた塗膜ひび割れであり (鋼

材腐食によるものではない), 縦梁下側と側面の境界付近(エッジ部)に生じる膜厚不足が主たる原因であることを確認済みである⁴⁾。また, Ae種は耐疲労性能に優れるため, A種に比べてひび割れの発生を抑制できている。一方で, B種およびC種のひび割れ発生は比較的少なかった。なお, C種では, はね出しスラブ部の目地部から進展したひび割れにおいて漏水やエフロレッセンスが確認されたことから, 水の影響による劣化状況について現地調査を行った。その詳細について3節にて述べる。

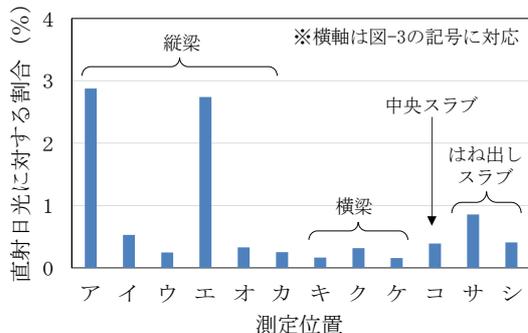
図-14 紫外線強度測定結果

紫外線強度の測定結果(平均値)を, 図-14に示す。結果より, 現地の塗膜が受ける紫外線強度は直射日光に比べて非常に小さく, 直射日光に対して概ね数%程度であった。これは, 一般に高架橋に施工している表面保護工はスラブ下面であるため, 直射日光は当たらず, 照り返しによる影響は少ないためと考えられる。このように紫外線の影響が少ないことが一因で, 現地塗膜は十分に上塗材が残存していたと推測される。

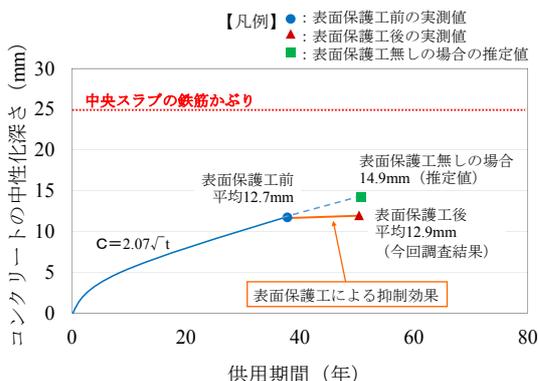
図-15 中性化深さ測定結果

表面保護工施工前後における同一高架橋のコンクリートの中性化深さを, 図-15に示す。中性化深さは測定場所によって大きく異なり比較が困難なため, 平均値にて表示している。今回の測定結果より, 表面保護工施工前は12.7mmであるのに対し, 施工後は12.9mmであることから, 中性化深さは殆ど進行していなかった。なお, 表面保護工を仮に施工しなかった場合の \sqrt{t} 則による同

年の推定値(14.9mm)と比べて中性化の進行が鈍化していることから, 中性化抑制効果が確認できた。なお, 中央スラブの鉄筋かぶりに対して, 一般に中性化残りの限界値とされる10mm⁵⁾以上の中性化残りを有していた。

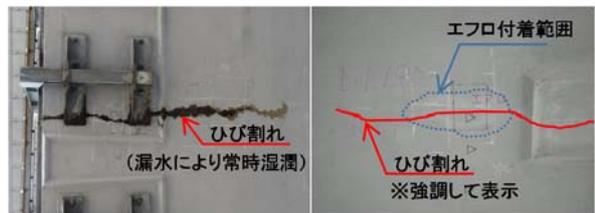
図-16 調査箇所(水掛かり箇所)

前節の既設表面保護工のひび割れ調査において, はね出しスラブのC種では, 目地部から進展したひび割れにおいて漏水やエフロレッセンスが確認されたことから, 水の影響について現地調査を実施した。調査対象は高架橋7セットとし, 全てひび割れがある箇所を選定した。水掛かりパターンは3種類(漏水, エフロ付着, 水掛かり無し)とし, 「漏水」とは晴天時においてもスラブ上面の目地部から供給される水が, 目地部から進展したひび割れを通じて下面から滴る箇所を示す(図-16左図)。また, 「エフロ付着」とは, 漏水はないがエフロレッセンスによって塗装表面が白く変色している箇所を示す(図-16右図)。

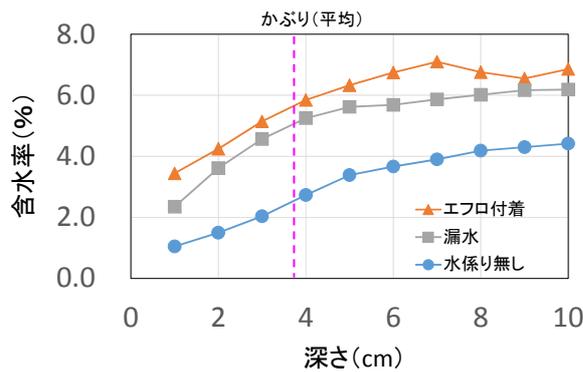
図-18 含水率の測定結果

含水率の測定結果を図-18 に示す。結果より、測定位置がコンクリート表面から深くなるにつれて、含水率が徐々に大きくなる傾向が確認された。また、水掛かりのある箇所は、水掛かりのない箇所に比べて全体的に含水率が高くなった。これは、スラブ上面から供給される水の影響を受けやすいためと考えられる。

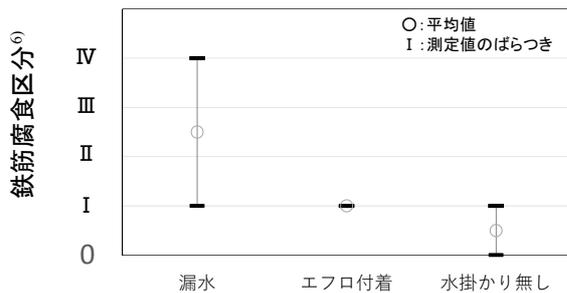
図-19 鉄筋腐食状況の調査結果

鉄筋腐食状況を図-19 に示す。結果より、水掛かりのある箇所は、水掛かりがない箇所に比べて鉄筋腐食が進行している。漏水箇所の腐食区分⁶⁾に大きなばらつきが生じているのはひび割れと鉄筋の位置関係が影響しており、直行する鉄筋では、交差部のみに孔食(腐食区分IV)が生じている。ただし、この鉄筋は配力鉄筋であり耐力上問題となるものではない。一方で、目地部のひび割れと平行な鉄筋は鉄筋周りが湿潤な状態にあるが、殆ど腐

食していない(腐食区分I)。

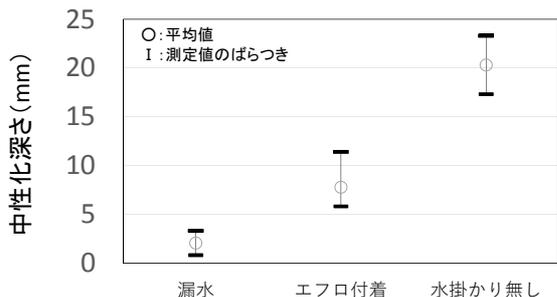
図-20 中性化深さ測定結果

中性化深さ測定結果を図-20 に示す。水掛かりが無い箇所でも中性化が最も進行しており、鉄筋腐食区分(図-19)と反対の傾向を示した。したがって今回の調査(フェノールフタレイン法)では、水掛かりが無い方が中性化は進むが鉄筋は腐食せず、水掛かりがある方が中性化は進んでいなくても鉄筋が腐食していた。これは、水掛かりがある場合、コンクリート自体の中性化は進まないものの、ひび割れ部に限定すれば、ひび割れに沿って鉄筋に水が直接供給されるためと推測される。
