## 論文 北海道における道路橋 RC 床版の土砂化に関する傾向分析

**要旨**：北海道において土砂化が発生した橋梁や床版部位の特徴を明らかにすることを目的に、RC 床版において舗装切削による床版上面の目視照査が行われた 121 橋（182 箇所）を対象に、橋梁諸元や供用環境と土砂化の関連性を整理した。その結果、建設後 50 年が経過した橋梁では、舗装切削調査箇所の半数以上で土砂化が発生していることを明らかにした。また、凍害危険度等の供用環境と土砂化の発生には明確な関連性が認められず、北海道内全域で土砂化が発生することを確認した。さらに、平面線形の違いや防水工の有無と土砂化の発生割合との関連性や、橋軸方向や橋軸直角方向において土砂化が発生しやすい位置を示した。

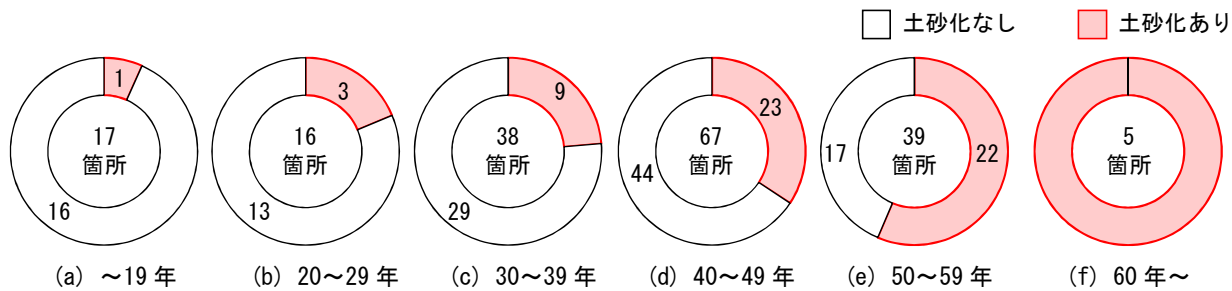
図-6 供用年数別の土砂化の発生数

調査対象とした 182 箇所のうち 35% の 63 箇所で床版上面に土砂化が発生していた。供用年数別の土砂化の発生数を図-6 に示す。供用年数が 20 年未満の橋梁においても 17 箇所で舗装切削調査が行われ、1 箇所で土砂化が確認されている。建設後 20 年以上が経過した橋梁における土砂化の発生割合は、供用年数が 20~29 年で 19%、30~39 年で 24%、40~49 年で 34%、50~59 年で 56%、60 年以上で 100% となっており、供用年数が増加するほど舗装切削調査箇所における土砂化の発生割合が増加する傾向を示した。特に、建設後 50 年が経過した橋梁では、舗装切削調査箇所の半数以上で土砂化が発生していた。

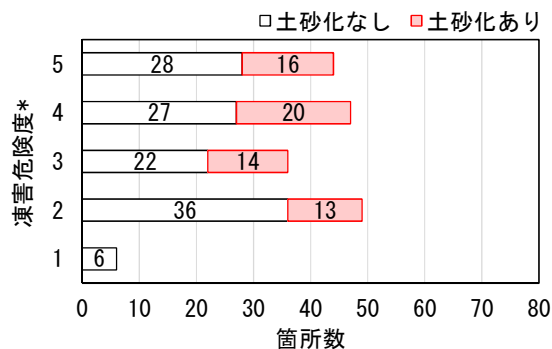
図-7 凍害危険度別の土砂化の発生数

凍害危険度別の土砂化の発生数を図-7 に示す。北海道開発局が管理する全橋梁に対する凍害危険度別の割合は、凍害危険度 2~5 の橋梁がそれぞれ 20~25% 程度となっており、本研究で対象とした調査箇所数も概ね同様の分布となった。また、凍害危険度別の土砂化の発生割合は、凍害危険度 5, 4, 3, 2 で、それぞれ 36%, 43%, 39%, 27% となっており、凍害危険度が高くなることで土砂化の発生数や発生割合が極端に増加するような傾向は認められなかった。

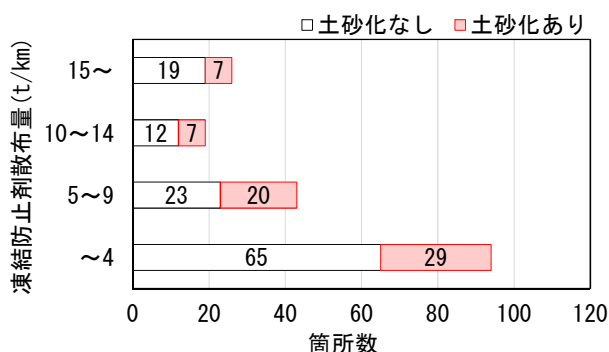
図-8 凍結防止剤散布量別の土砂化の発生数

凍結防止剤散布量と土砂化の発生数の関係を図-8 に示す。凍害危険度と同様に、凍結防止剤の散布量が多い橋梁で土砂化が発生しやすくなるような傾向は認められなかった。路面に散布した凍結防止剤の床版内への浸透については、舗装や防水層の状態に依存するところが大きく、凍結防止剤の散布量のみでは土砂化発生への影響度を推し量ることが難しいと考えられる。

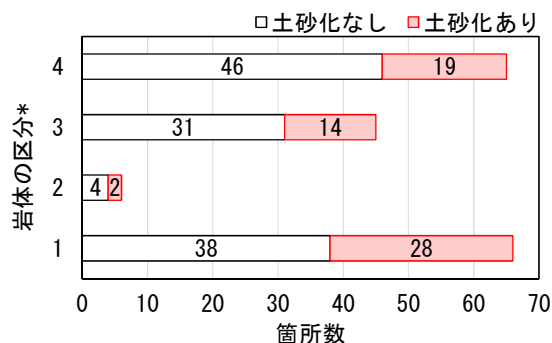
図-9 岩体の区分別の土砂化の発生数

アルカリシリカ反応性骨材分布に基づく岩体の区分別の土砂化の発生数を図-9に示す。反応性の岩石を高率で含む岩体で29%、反応性の岩石を含むおそれがある岩体では31%、反応性試験の対象としなかった岩体では42%となり、岩体の区分と土砂化の発生割合に明確な関係性は認められなかった。

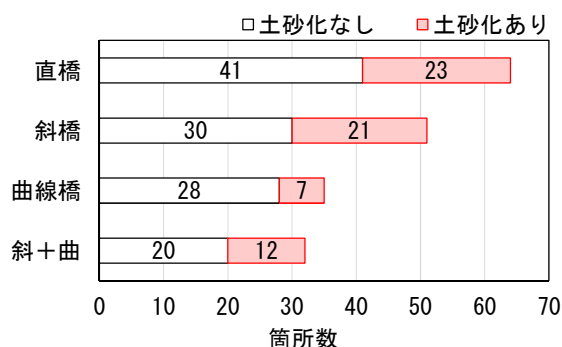
図-10 平面線形別の土砂化の発生数

橋梁の平面線形別の土砂化の発生数を図-10に示す。平面線形は、直橋、斜橋、曲線橋、斜角を有する曲線橋（図中の斜+曲）として分類している。直橋での土砂化の発生割合が36%であることに対して、斜角を有する斜橋では土砂化の発生割合が41%となり、斜橋における土砂化の発生割合が大きくなる傾向を示した。また、曲線橋の場合にも、斜角を有する場合で38%となり、斜角がない場合の20%に対して土砂化の発生割合がやや大きくなっている。

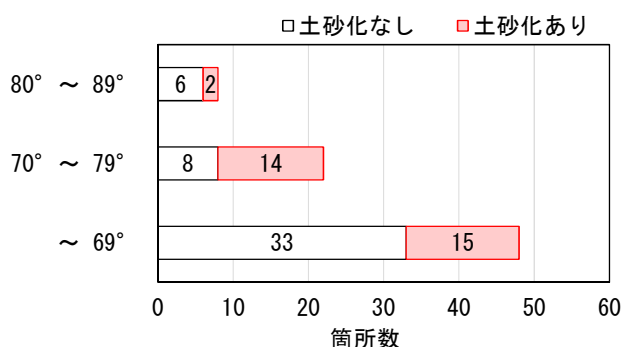
図-11 斜角と土砂化の発生数

斜橋および斜角を有する曲線橋における斜角と土砂化の発生数の関係を図-11に示す。なお、斜角については、日本高速道路の設計要領<sup>7)</sup>において、斜角が90°から70°までは主鋼材は斜角方向に配置し、70°以下の時には主鋼材は主桁に直角方向に配置することを原則としていることを参考に、80°以上、79°~70°、70°未満に分類している。舗装切削調査箇所数は斜角が小さい橋梁で多くっており、切削調査箇所での土砂化の発生割合も79°以

下で大きくなる傾向を示した。

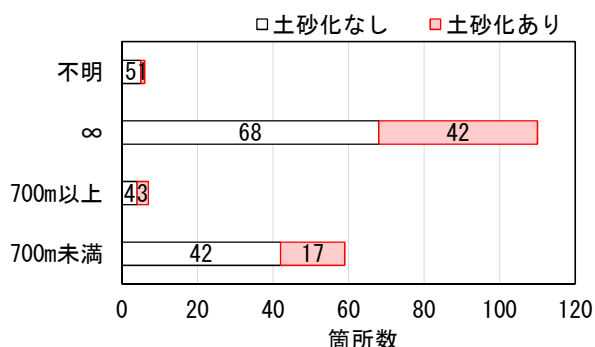
図-12 曲線半径別の土砂化の発生数

曲線半径別の土砂化の発生数を図-12に示す。曲線橋の曲線半径は、日本橋梁建設協会の技術資料<sup>8)</sup>において、少数鉸桁橋の一般的な適用範囲として曲線半径700m以上が推奨されていることから、700mを区切りとし、直橋および斜橋については無限大として分類した。曲線半径が700m未満の曲線橋において、舗装切削調査箇所数や土砂化の発生数が大きくなる傾向が認められるが、曲線半径が700m以上の曲線橋の調査箇所数が少ないことも考慮すると、本研究の範囲においては、曲線半径と土砂化の発生状況に明確な関連性を示すことができなかった。

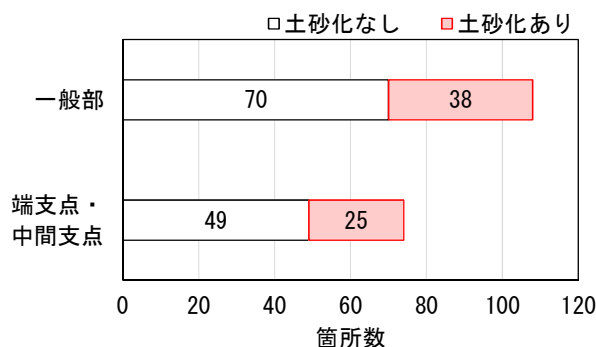
図-13 縦断方向の調査位置別の土砂化の発生数

橋軸方向である縦断方向の調査位置別の土砂化の発生数を図-13に示す。支点部に設置される伸縮装置の近傍では、大型車が段差部を通過するときに衝撃力が作用すること、伸縮装置が縦断勾配の下側になる場合には滞水の影響も顕著になることから、一般部に比べて床版の劣化が早期に生じる可能性があると考えられている。しかしながら、一般部においても端支点および中間支点付近と同数以上の舗装切削調査が行われており、土砂化についても同程度の割合で発生していることが確認された。

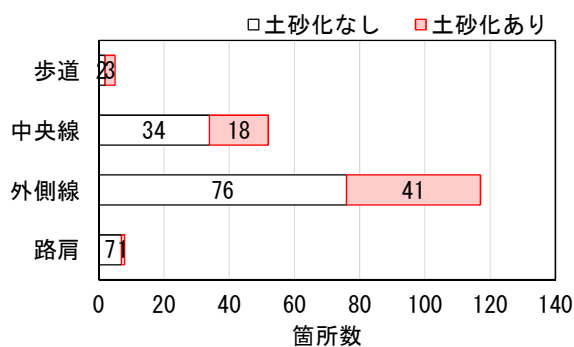
図-14 路面配置別の土砂化の発生数

橋軸直角方向である横断方向の路面配置別の土砂化の発生数を図-14に示す。舗装切削調査は、外側線、中央線付近で多く行われており、土砂化の発生数も外側線

付近が 41 箇所と最も多く、次いで多いのが中央線付近の 18 箇所となった。桁配置と土砂化の発生割合の関係を図-15に示す。舗装切削調査は、主桁近傍で多く行われており、土砂化の発生割合も桁間に比べて大きくなった。これは、主桁上に発生する負の曲げモーメントによる舗装および床版上面のひび割れ、あるいは、ジベルやスラブ止め等による主桁拘束により発生する初期の乾燥収縮ひび割れ等によって、床版内に水が浸入しやすい状態が形成されることが要因となっていると考えられる。

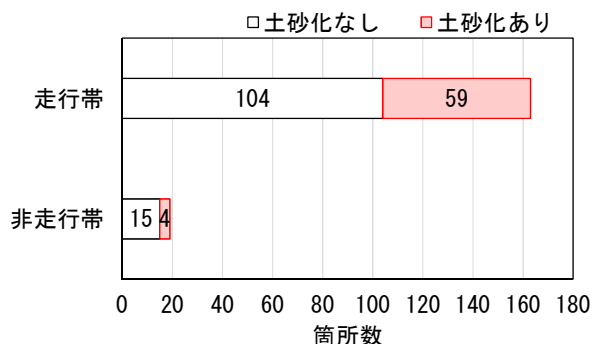
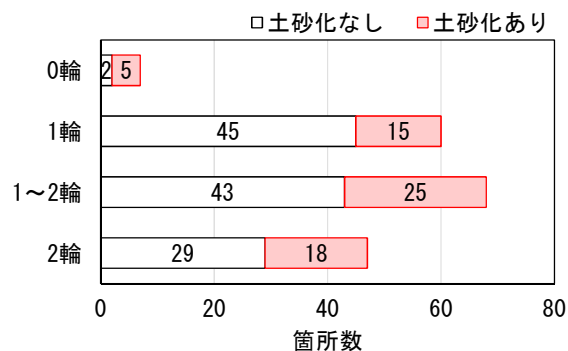
輪荷重走行位置および床版支間当たりの走行車輪数別の土砂化の発生数を図-16、図-17に示す。舗装切削調査は、輪荷重走行位置で行われている場合が大半を占めており、床版上面の土砂化についても、本研究で土砂化ありとした箇所の 94%は輪荷重走行位置となった。また、輪荷重走行位置における車輪数と土砂化の発生割合

については、1 輪の場合が 25%であることに對して、1～2 輪、2 輪の場合では、37%、38%となり、土砂化の発生割合がやや大きくなる傾向を示した。

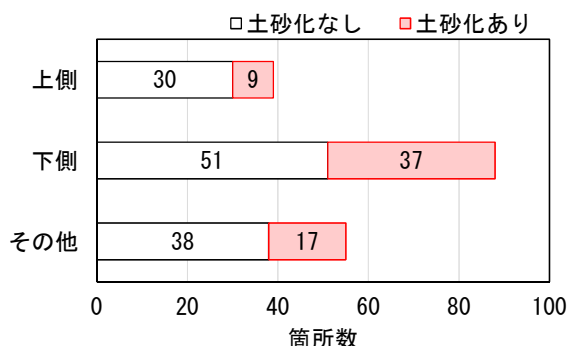
図-18 横断勾配位置と土砂化の発生数

横断勾配と土砂化の発生数を図-18に示す。降水の排出先となる横断勾配の下側で、舗装掘削調査箇所と土砂化の発生割合が大きくなっていることがわかる。また、上側、その他においても、舗装目地との位置関係等から床版上に水が供給されやすい箇所となっている場合もあり、そうした箇所は土砂化の発生しやすさに寄与していると考えられる。

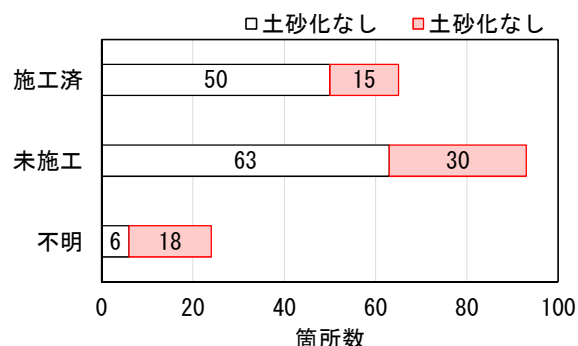
図-19 防水工の有無と土砂化の発生数

防水工の有無と土砂化の発生数を図-19に示す。防水工が未施工の床版では舗装切削調査数が大きくなっていることがわかる。また、土砂化の発生割合についても、施工済みの床版で 23%、未施工の床版で 32%となってお

り、防水工が未施工の床版では土砂化の発生割合も大きくなることが確認できた。
