# 報告 長崎県端島の RC 建物（48 号棟，65 号棟）の劣化程度の調査

**要旨:**2018 年 4 月および 10 月に JCI 技術委員会により長崎県端島（通称 軍艦島）の建物調査が行われた（JCI：危急存亡状態のコンクリート構造物対応委員会（委員長 東京工業大学 岩波光保 教授）。本報では，同調査で行った 48 号棟，65 号棟の 2 棟の劣化状態の調査結果について報告する。また，2016 年 12 月に行われた調査との比較を行い，劣化の進行程度について述べるとともに，本調査で用いている劣化判定についての問題点について考える。

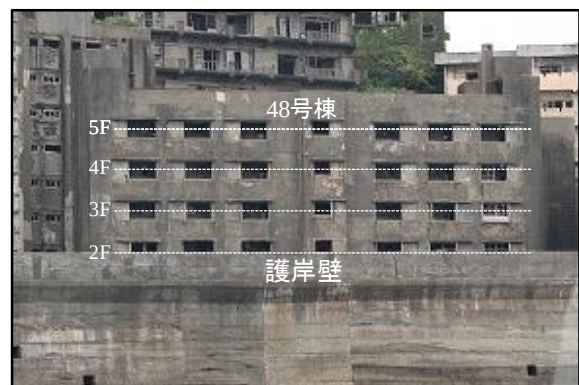
写真－1 48号棟外観

竣工は 1955 年。構造は RC 造（桁行方向：ラーメン構造，梁間方向：壁式ラーメン構造），地上 5 階建て（地下有り）。島の西の海側にあり防潮壁の役割を期待されている。各階に 4 戸の住戸（全て同一面積）を持ち西側に廊下をもつ片廊下型プランである。居室群は建物東側にあるため波浪等の影響を直接受けにくく，西側廊下は海に面している（写真－1）。1～4 階の廊下・室内の天井仕上げはモルタル塗装で，当時としては設計施工の質は良好とされている<sup>2)</sup>。5 階は木組みによる天井が張られており，モルタル塗装は行われていない。

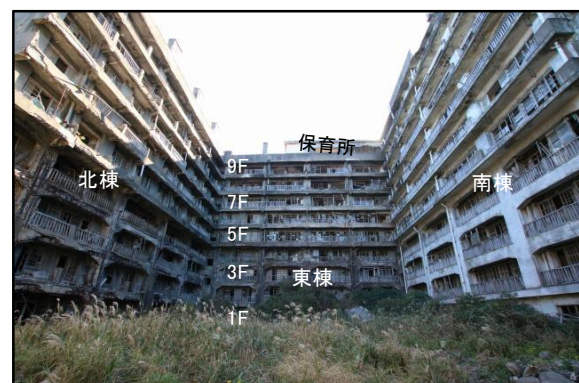
写真－2 65号棟外観

構造は RC 造（桁行方向：ラーメン構造，梁間方向：壁式ラーメン構造）。島の北側の海岸線よりやや内陸側に位置し，両側に居室を持つ中廊下型プランである。建物西側には66号棟等4～5階の建物が建てられている。また，北棟は南側にある学校の運動場に面している。廊下天井の仕上げはモルタル塗装の上に表面仕上げ材が張られており，鉄筋の露出部には一部モルタル補修がされている箇所もある。なお，今回の調査は北棟と東棟の2棟のみである。

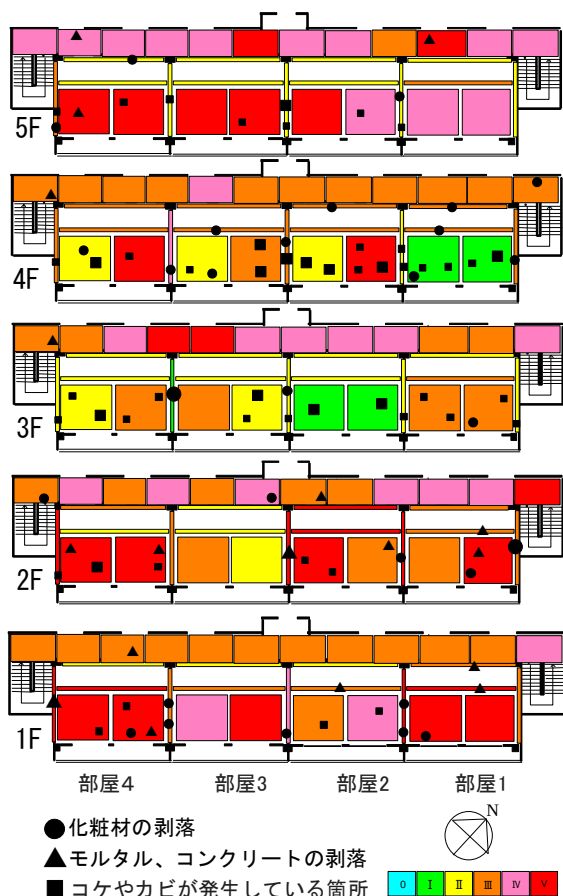
図-2 48号棟劣化度分布(2018年調査)

2.2で述べたように調査は2016年と同じ場所の同じ部材に対して行った。また新たな調査箇所として各居室の入り口上部の大梁を追加した。図－2に劣化度分布を，またこれらを3次元に表示したものを図－3に示す。2018年の48号棟の劣化状況が2016年の調査で得られたものと同様であることを確認した。具体的には，建物の最上階の5階と1,2階で劣化度が高く，中層階では劣化度が比較的低い傾向を示す。また海に面する側である西側廊下が，全ての階で劣化度が高い一方で，内陸側にある住戸内では先に述べたように中間層で劣化度が低いことが確認できた。図－2中には，■印でコケの発生

による着色痕を示している。同図によれば着色痕は3,4階に多く存在し、4階が最も多い。2018年4月の調査では調査前日に降雨があり、5階天井および4階天井から屋上に溜まった雨水を供給源とする水滴が床面のひび割れを通して落下しているのが確認できた(写真-3,4)。ただし、同日の調査では4階床から3階への水滴落下は確認できなかった。前述の着色痕の状況および雨水の落下状況から上層階の劣化に降雨が関係していることが強く推測される。一方、梁の劣化についてみると、1,2階では天井床同様に劣化度が高く、また3,4階では梁も天井床も1,2階の劣化程度よりも小さく同じ傾向を示している。これに対し、5階では天井床に比べて梁の劣化程度は小さく(写真-5)一致しない。

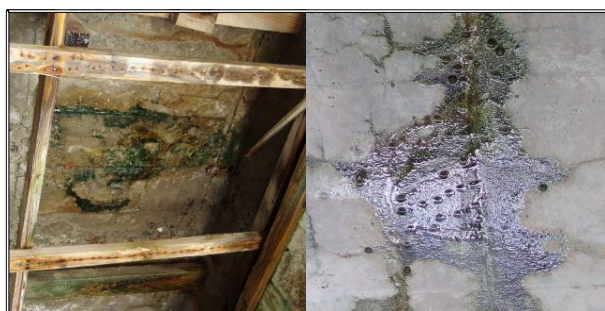
写真-3 天井面の漏水

写真-4 天井面から落下する水滴

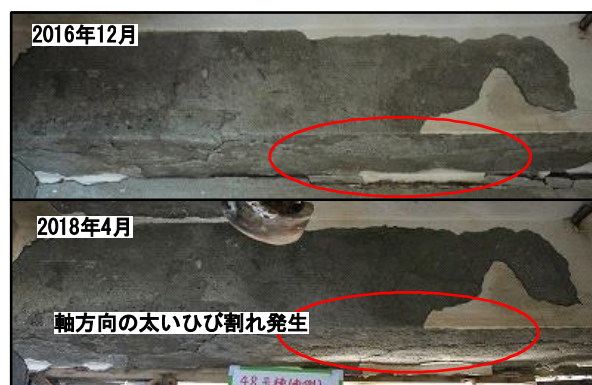
写真-6 劣化度II→IIIの例

の調査を基に一部修正を加えたものを用いた。劣化度上昇は2段階以上のものはなく全て1段階である。同表によれば劣化度判定が上がったものは梁のみでⅡ→Ⅲが5件、Ⅳ→Ⅴが4件である。以下に、2016年と2018年の調査写真を比較する事により具体的な劣化の進行程度の例を示す。写真-6,7はそれぞれ劣化度がⅡ→Ⅲ、Ⅳ→Ⅴに上がった箇所のものである。また、劣化度判定は変わらないが、剥落が進行し、劣化が進んだ事が分かるものの例を写真-8（写真中赤点線は剥落箇所の一例）に示す。前回の調査から1年半程度しか経過していないため、劣化の進行は全てこれらの写真で示す程度であった。

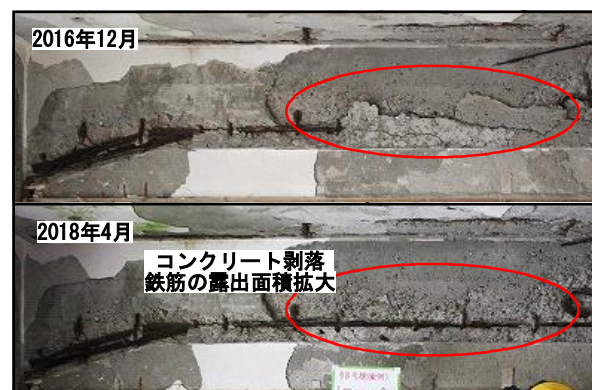
写真-7 劣化度IV→Vの例

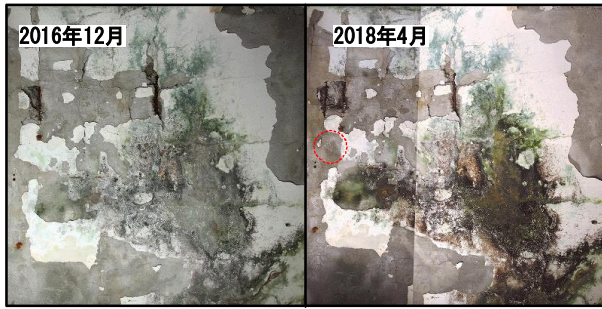
写真-8 劣化がみられるが判定は変わらない箇所の例  
(2階 部屋4 居室右側天井)

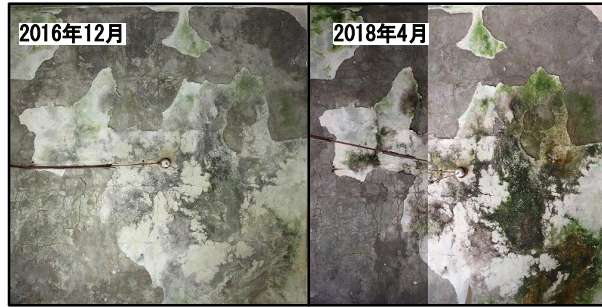
写真-9 コケの着色痕

写真-9は2016年と2018年の同一箇所の写真である。2016年に比べ2018年では着色痕の範囲は広がっており経年通りの様相であることがわかる。また、着色程度は2018年のほうが濃い、これは調査が2018年は4月に、2016年は12月に行われていることからコケの生育状態によっている。従って着色痕の濃度は判定のための情報とすべきではないと考えられる。

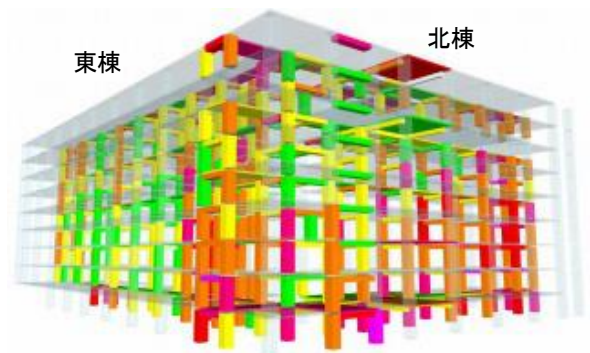
図-5 65号棟劣化度・3D表示

65号棟も48号棟と同じく2016年と同じ場所の同じ部材に対して調査を行った。また新たに2016年の調査で「隣接位置で劣化判定が大きく異なった箇所」の周辺および、同一平面箇所のその他の階についても調査を行った。図-4に劣化度分布を、またこれらを3次元に表示したものを図-5に示す。2018年の65号棟の劣化状況が2016年の調査で得られたものと同様であることを確認した。具体的には、北棟では階によらず建物両端部で劣化程度が大きく、特に西側端部に著しい。上下方向では1～3階の下層部、最上階の9階の劣化が著しい。

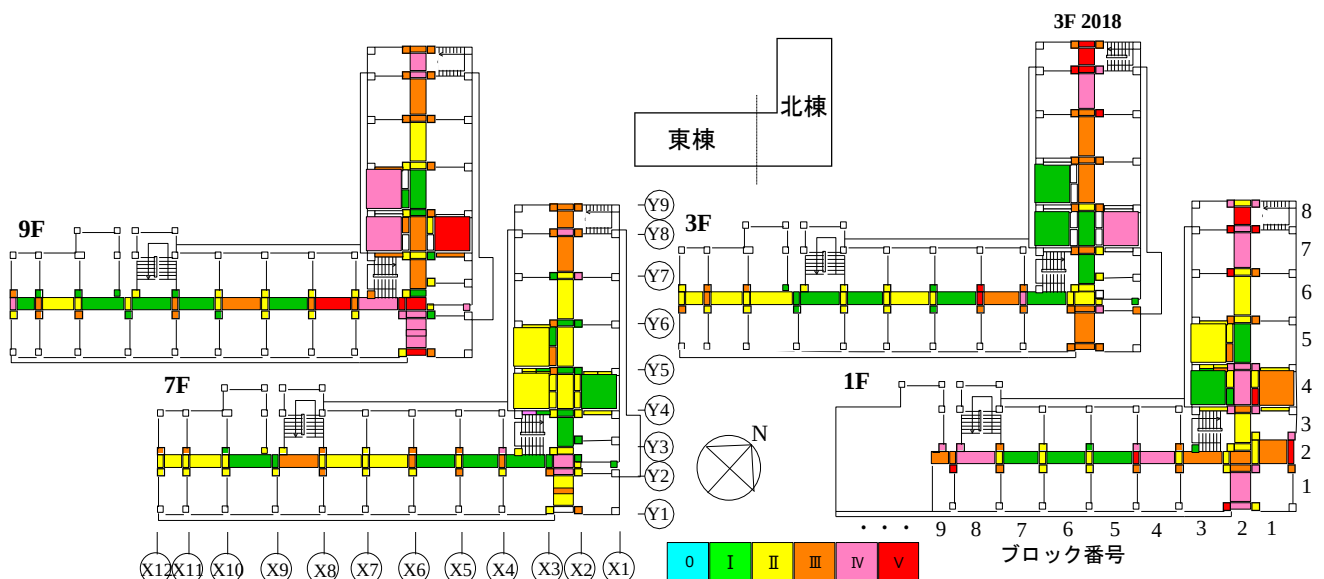
図-4 65号棟劣化度分布(2018年調査)

一方、東棟では南側の端部での劣化は、北棟で見られる劣化程度に比べてかなり軽微である。また、最上階での劣化程度は、屋上に増築された幼稚園があるため小さい。2016年の調査をもとに2018年は以下の3点について重点的に調査・検討を行った。1) 北棟の建物長辺方向と直交する梁の両面の劣化程度を比較した。その結果、入り口に近い面の劣化が大きいことが確認できた(写真-10)。この傾向は建物端部から内側3スパンまでみることができ、北側からの風が建物の劣化に相当影響していることが推測できる。2) 北棟と東棟との境界(65号棟の第1期工事(北棟 竣工1945年)でX5軸上の梁までが建設され、東棟はその後の工事で1949年に完成している)位置での劣化程度が大きいことから、

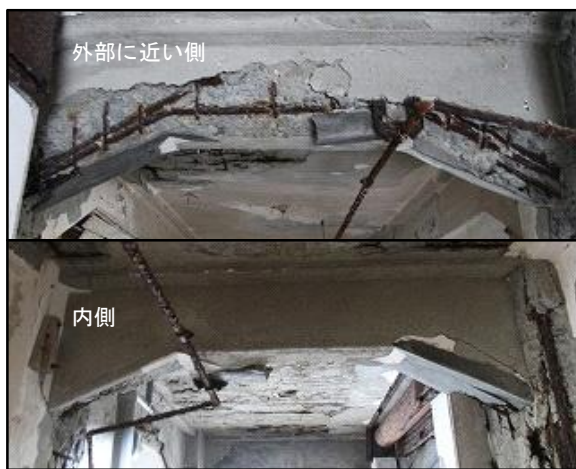
写真-10 同一梁の両面の劣化度比較例(65号棟)

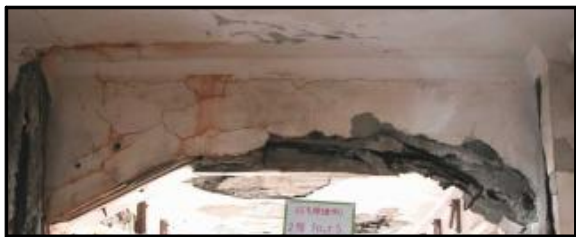
写真-11 錆汁痕の例(65号棟)

詳細に調査を行った。その結果、多くの階の境界位置で錆汁の痕がみられ(写真-11)、東棟が建設されるまでの間外部となっていたことが劣化に影響していると推測できる。3) 「廊下天井において隣接位置で劣化判定の大きく異なる部位」についてそれらの周辺の居室の天井、および同一平面位置の他の階についても調査を行った。その結果、廊下の北側の居室の劣化程度が南側に比べて高いことは確認されたが、隣接位置で劣化程度が大きく異なる理由については明確にならなかった。

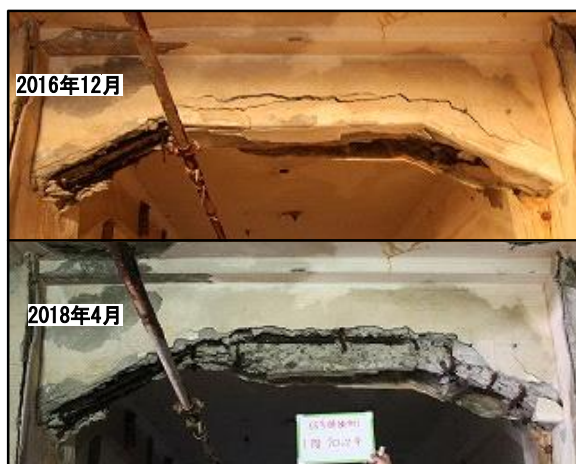
写真-12 劣化判IV→Vの例(65号棟)

の調査を基に一部修正を加えたものを用いた。劣化度上昇は2段階以上のものはなく、全て1段階である。同表によれば柱と梁で劣化度判定が上がり、柱ではⅣ→Ⅴが2件、梁ではⅣ→Ⅴが3件である。以下に、2016年と2018年の調査写真を比較することにより具体的な劣化の進展程度の例を示す。写真－12は梁の劣化度がⅣ→Ⅴに上がった箇所のものである。また、劣化度判定は変わらないが、劣化が進んだことが分かるものの例を写真－13に示す。前回の調査から1年半程度しか経過していないため、劣化の進行は全てこれらの写真で示す程度であった。

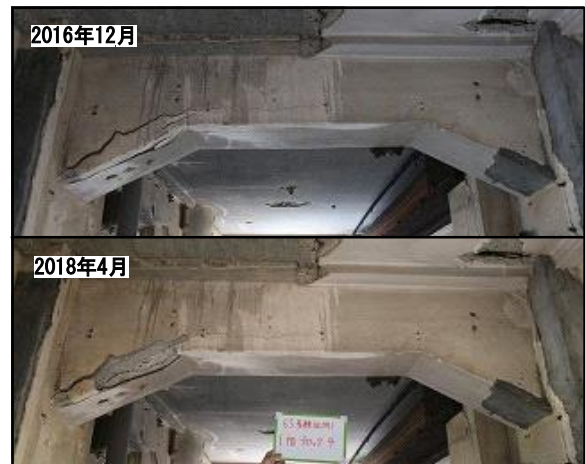
写真-13 劣化がみられるが判定は変わらない箇所の例(65号棟 東棟 ブロック4-5間)

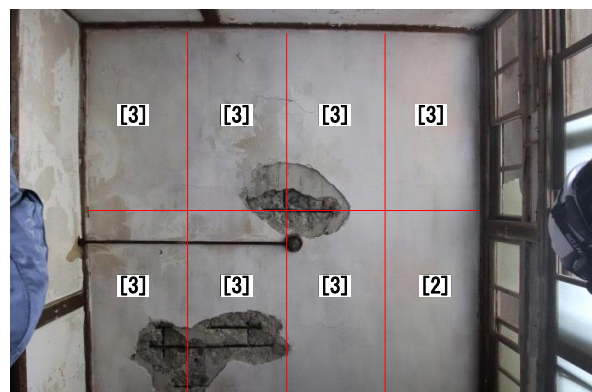
写真-14 打診による判定の例(65号棟 北棟 ブロック4エリア北側居室天井)

本調査の主体は目視および写真による調査検討であるが、その確度を高めるために、打診による調査を試験的に行った。調査箇所は先に述べた「2016年の調査で「隣接位置で劣化判定が大きく異なった箇所」の周辺の居室の天井」の一部（1階）」であり、住戸天井は2×4、梁は長辺方向に4、住戸の壁は3×4、にそれぞれ分割して打診した。判定は打診音の高さで[0]～[3]の4段階とした。写真－14に判定結果の一例（北棟1階ブロック4北側居室）を示す。写真－14の箇所の写真による判定ではⅠであるが、打診音の判定では多くの個所でコンクリートの浮きがあると判定する[3]の結果となっており、この原因が鉄筋腐食によるものであれば目視との判定との間に大きな差があることになる。他の部材についても同様の結果が多くみられ、これらの結果をどのように反映させるかは今後の課題である。

－6に示す。同図より、室内天井の判定がかなり偏っていることがわかる。これは、65号棟では1つのブロックで判定するエリアが広く、また、写真－14にみられるように、「一見全く劣化していないように見えて、一部だけ鉄筋が露出する箇所がある」といった事例が多いことから判定基準を設定するときにこのようになった。ただし、先に述べた打診診断の結果から見て分かるように、目視だけによる診断では判定が不十分である可能性も高く、今後継続的にこれらの建物の劣化を調査していくことにより見直す情報が得られるものと考えている。

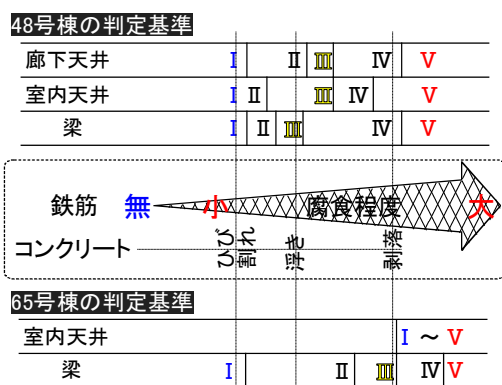
図－6 材料劣化と判定基準の関係の概念図

先に述べたように、本調査で用いている判定基準は劣化程度が判定対象の劣化度になるべく分散して判定されるようにさだめたものである。従って、建物により、また部位により判定基準が異なる。そこで、これらの基準のバランスをみるため各判定基準を鉄筋およびコンクリートの劣化程度と関連させておおまかに表したものを図
