# 報告 大正 14 年に竣工した RC 造建造物の解体調査

**要旨：**コンクリートコアの採取やはつり調査などの局所的なサンプリングによる調査結果は、建物全体から見ればほんの一部にしかすぎない。本稿では、竣工から約 92 年が経過した野島埼灯台霧信号舎を対象に、解体前に実施した劣化調査および材料調査の結果と解体により明らかとなった実情を比較し、(1)コンクリートの圧縮強度に影響を及ぼすような骨材周辺の白色生成物が存在していること、(2)材料の計量などのばらつきによって打込まれた層ごとに中性化進行が異なること、(3)全塩化物イオン濃度の深さ方向の分布傾向が建物方位と地形、風向の影響を受けていること、(4)部位によって鉄筋の腐食グレードが異なることを報告する。

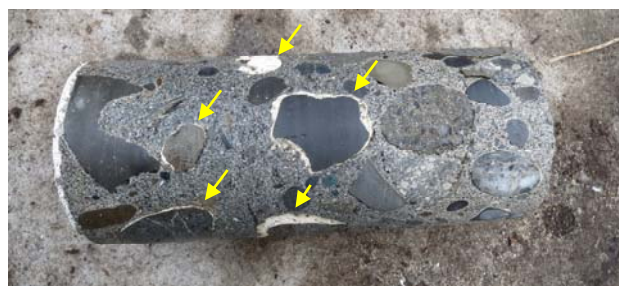
写真-2 骨材周りに確認された白色生成物  
(1 階北面から採取されたコンクリートコアの外観)

なお、試験時に、ひび割れが最初に生じたのが粗骨材とセメントペーストの界面 (遷移帯) であったことが確認された。本建物に使用された粗骨材の最大寸法が 50mm ほどであること、玉砂利であること、表面に白色生成物が付着した粗骨材 (写真-2) があることなどから、骨材の緩みの発生が当時の基準強度以下になった主な要因であったと推測される。

写真-2 に示した白色生成物は、建物全体で散見された。JCI-DD3<sup>8)</sup>による岩種判定によれば、粗骨材の 80%近くは安山岩と凝灰岩であり、そのほか砂岩、泥岩、玄武岩が含まれていた。このうち安山岩と凝灰岩が ASR 反応性骨材に当てはまるが、ゲルの生成やひび割れの発生な

どの顕著な現象は認められていない。白色生成物の正体は、示差熱天秤分析および粉末 X 線回折法による簡易分析結果から、炭酸カルシウムであることが判明した。石灰質の付着物がある岩石の使用、あるいは骨材とモルタル界面に生じた水酸化カルシウムと二酸化炭素との反応などが成因として考えられるものの、判明していない。

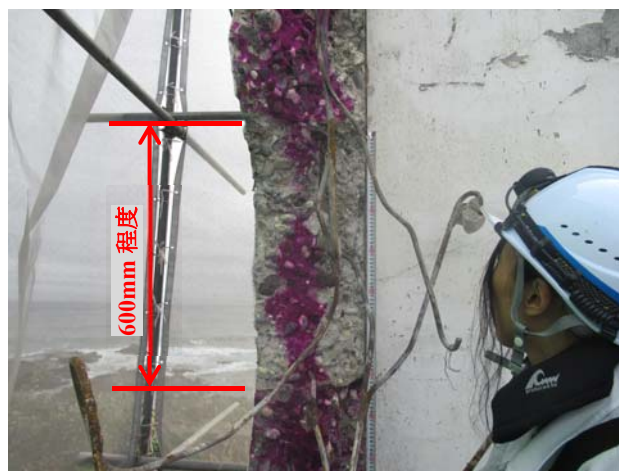
ここで、解体中に実施したフェノールフタレイン溶液噴霧によるコンクリート断面の呈色状況を写真-3 に示す。中性化の進行が著しい層とほとんど進行していない層に分かれており、層の高さはそれぞれ 600mm 程度であった。コンクリートの調合は、大正 13 年の市街地建築物法施行規則によって、セメントの容積 1 に対して砂と砂利または碎石の容積の和が 6 を超えないように規定されていた。水に関する規定は特になく、大正 12 年の「建築工事仕様書」<sup>13)</sup>で『如露ヲ以テ示定ノ水量ヲ注加シ』とあるのみである。現在の水セメント比によりコンクリートの強度を決定するようになったのは、市街地建築物法施行規則が昭和 7 年に改正されてからである。また、当時のセメントは、手詰めにより計量されており、軽装の場合は約 1ton/m<sup>3</sup>であったが、重装の場合は 2ton/m<sup>3</sup>にも達したことがあったと言われている<sup>14)</sup>。練混ぜは、手練りから蒸気式ミキサ、不傾式ドラムミキサ、可傾式ドラムミキサの順に発展し、現在のレディーミクスト工場の誕生は昭和 24 年であった。明治 45 年には国産のミキサが製造されるようになったものの、小規模工事ではほとんど手練りであったとされている<sup>14)</sup>。大正 12 年の「建築工事仕様書」<sup>13)</sup>でも手練りの場合の練り方が規定されている。本建物は一部塔屋があるものの平屋であり、小規模であることから、手練りであった可能性が高いと考えられる。このようなことから、材料の計量や練混ぜ、

写真-3 フェノールフタレイン溶液噴霧による  
コンクリート断面の呈色状況

施工精度によるばらつきが大きかったことが、本建物における中性化深さの変動係数を大きくした要因のひとつであると推察される。

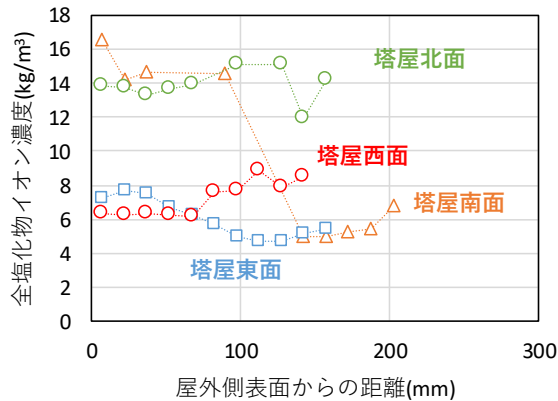
(a) 塔屋の壁

全塩化物イオン濃度は、全ての試料、深さにおいて、日本建築学会が鉄筋腐食に及ぼす影響が大きいとする  $1.2\text{kg/m}^3$  を超えていた<sup>16)</sup>。屋内側の分布傾向から、1階は  $2\text{kg/m}^3$ 、塔屋は  $4\text{kg/m}^3$  以上の内在塩分を含んでいる可能性が高い。コンクリートコア側面に貝殻片が散見されており、海砂の使用が伺えた。なお、1階と塔屋で内在塩分量に差があるが、これは材料の計量による違いと考えられる。ブレーカーやバックホウによる解体において、1階はコンクリート塊が大きい傾向にあったが、塔屋は

塔屋における違いは、屋根スラブの形状によるものと考えられる。屋根スラブはアーチ状になっており、屋根スラブへの雨水が東面と西面には流れるが、北面と南面には流れない。東面と西面は、壁表面に付着した飛来塩分が洗われるため、北面と南面に比べて全塩化物イオン濃度が低くなったと考えられる。

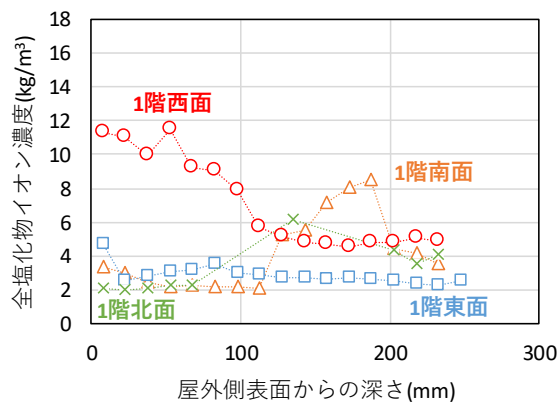
(b) 1階の壁

次に、屋外側の塩化物イオン濃度の深さ方向の分布傾向に着目すると、その特徴は1階壁では西面とこれ以外に、塔屋では東西面と南北面に二分される。まず、1階壁における違いは、建物方位と地形、風向の関係によるものと考えられる。太平洋側では、夏期から秋期にかけて台風が接近あるいは上陸する。台風の影響は周辺よりも低いため、気圧の高い周辺の空気は海水を押し上げ、台風の中心付近の空気は海水を吸い上げるように作用し、海面を上昇させる。気象庁観測点：館山を参考にすれば、同時期における最多風向は南西方向であり、本建物の西面に潮風や波しぶきが当たりやすい環境であったと考えられる。さらに、図ー3に示すように本建物の南西側（西面）は緩やかな斜面となっており、南西側（西面）からの潮風が直接壁に当たりやすい地形条件であった。一方、北東側（東面）は急勾配な斜面となっており、北東側（東面）からの風はこの急勾配な斜面に当たり、本建物よりも高い位置に吹き上がるような地形条件であった。このような様々な要因により、西面の全塩化物イオン濃度が極端に高くなったと推察される。

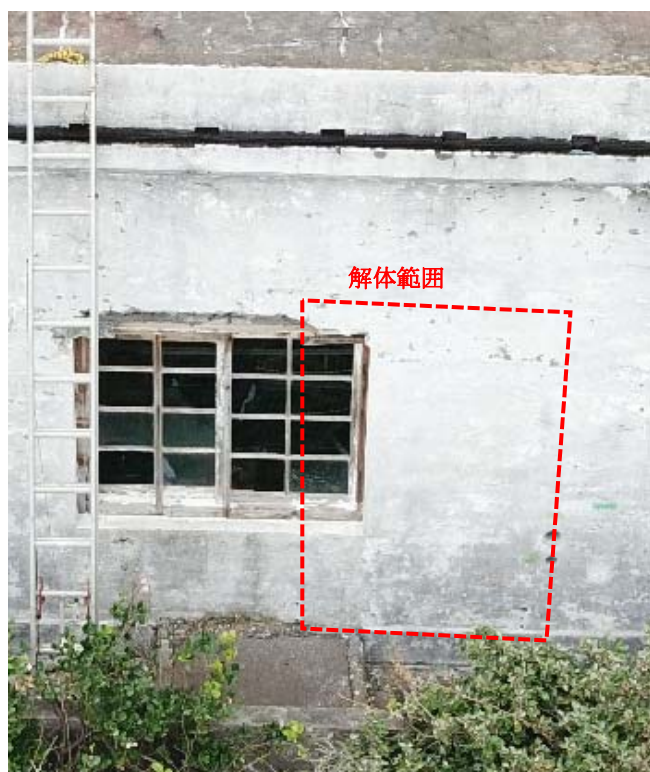
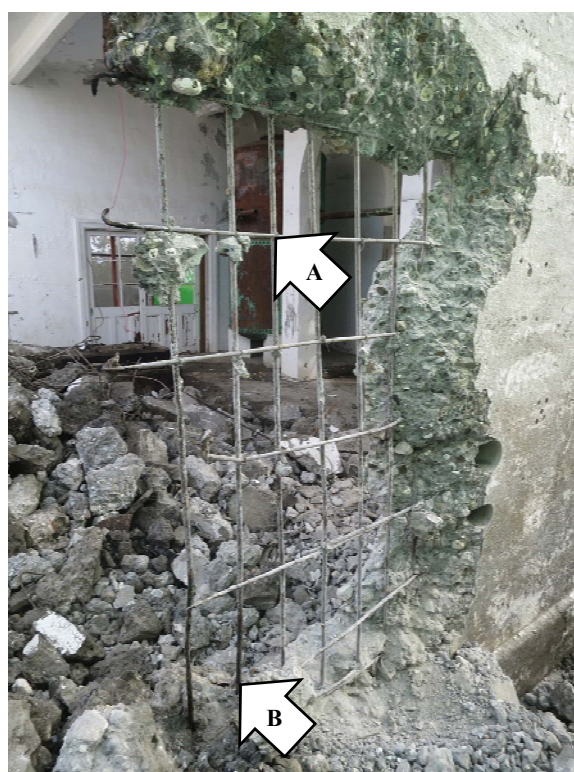
次に、解体中に適宜確認した鉄筋の腐食状況と中性化深さを写真-4に示す。周辺コンクリート断面で確認した中性化深さは50～80mm程度で鉄筋まで達していなかった。写真-4(b)の矢印Aにおける鉄筋の腐食グレードはⅠ程度と小さかったものの、矢印Bでは腐食グレードⅤと大きい。矢印Bの部分は、開口下端付近に位置しており、コンクリートの充填不良や乾燥収縮によるひび割れの発生により雨水が浸入しやすい箇所であった。

写真-4 解体により確認された鉄筋の腐食状況

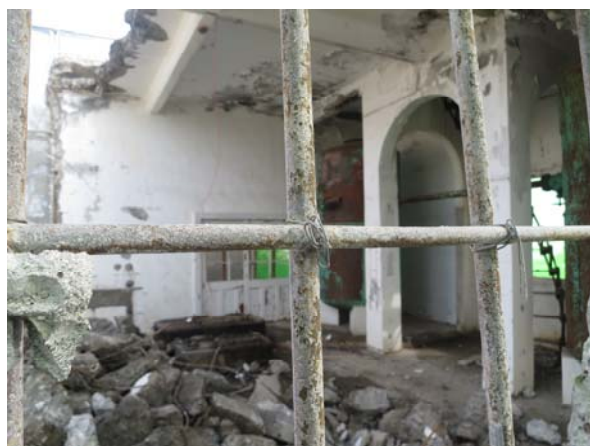
(c) 矢印Aの鉄筋の腐食状況(腐食グレードⅠ)

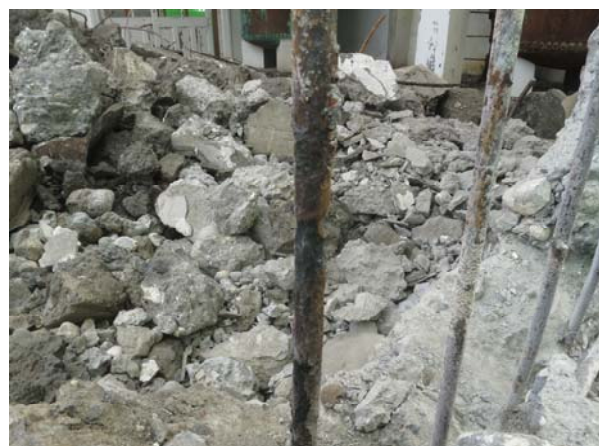
建物全体として、鉄筋の腐食グレードが大きい鉄筋は、連続性のない打重ね部や開口部周辺の乾燥収縮ひび割れに沿った範囲に集中しており、極端なかぶり厚さ不足の

(d) 矢印Bの鉄筋の腐食状況(腐食グレードⅤ)
