報告 鉄筋コンクリート造黎明期に建設された旧久米民之助邸洋館の構工法及び鋼材の腐食状況に関する調査

要旨：大正初期頃に建てられた鉄筋コンクリート造建築物の調査を行い、調査対象建築物の歴史的背景と共に構・工法や当時のコンクリート調合および鋼材の腐食状況に関する検討を行った。その結果、当該建築物の外壁は当時の日本国内における新しい技術として提唱されていた鉄網が使用されており、コンクリートに関しては土留め工法を応用させた打設が行われていたことが推測された。鋼材腐食状況は中性化が鉄筋およびクリンプ金網に到達していたが、コンクリート内部の相対湿度が耐久性に影響を及ぼすような環境下ではなく、鉄筋の腐食グレードは2であった。

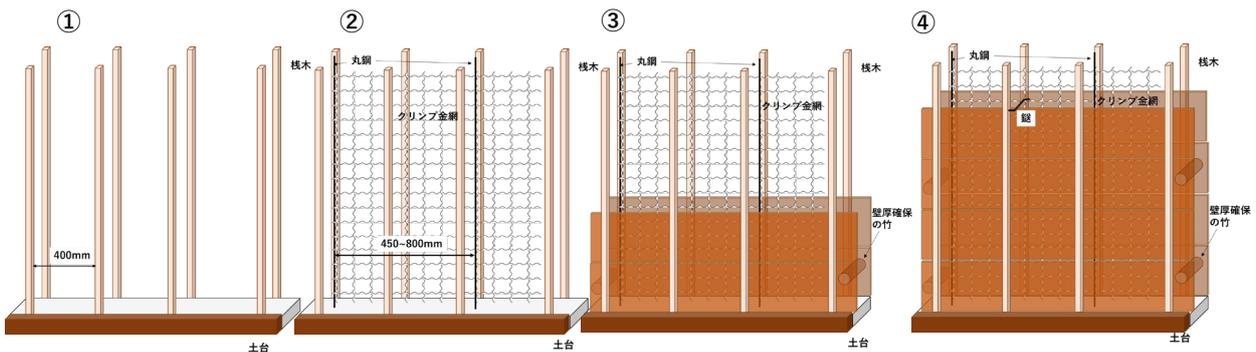
図-4 施工手順

旧久米民之助洋館は、鉄筋コンクリートの外周壁に木の小屋組を渡すような倉庫風建築となっている。外壁については、写真-4 に示すように土留め壁工事で使用される矢板で型枠が組まれ、コンクリートが打設(写真-5)されていた。このような土木工事に通じた工法は、皇居二重橋の設計に携わった久米民之助の意向ではないかと考え、以下のような施工方法を推測した。図-4 および表-4 に外壁部分の施工の順番を示した。図-4 では①

～④の順に施工され、その後コンクリートを版築のように突き詰められたものと推測される。コンクリート表面から見られる打ち継ぎの跡から型枠の板を5枚分の高さ(1500～2000mm(5～6尺))まで立てた後に打設をし、コンクリートが固まってから再度上部に次の打設を行ったと考えられる。打設時における壁厚の確保のために竹(写真-6)が使用されていた。栈木の固定方法は、図-5のように木材の土台に栈木の大きさ分のほぞ穴を開け、栈木を差し込んでいたと推測される。栈木の上部にもほぞ穴で固定されている箇所がいくつか存在した。栈木同士の間隔は約400mm、型枠の高さは300mmおよび400mmのものが存在した。

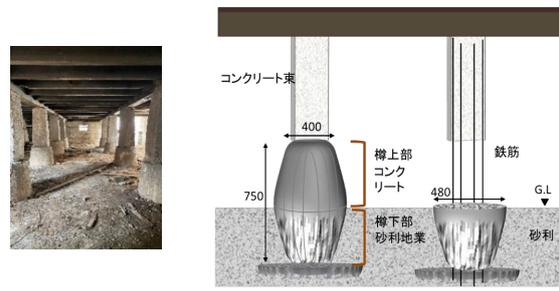
写真-7 床下基礎部分

本建築物の床下部分に写真-7のようなコンクリート基礎が見つかった。図-8に示すように床東部分と東石の上部はコンクリート製で、東石下部の地盤面より下は

砂利地業で構成されていた。また、束1つに対して鉄筋が4本入っていた。束石部分は樽形状となっており、当時のセメント樽を型枠代わりとして砂利とコンクリートを流し込んで作製していたと推測した。そこで、セメント樽の形状や寸法から当時のセメント会社との整合を行った。文献⁹⁾に記載された当時のセメント会社におけるセメント樽の寸法を表-5に示す。セメント樽は昭和初期頃まで使用されており全国的な公の標準規格がなかったため、各社はそれぞれ似通った規格を定めてそれを社内規格として用いていた。表中に示す浅野社の規格は大正12年から大正13年までの同社門司工場における製樽契約によるものであり、小野田社の規格は明治43年から大正6年までの同社における規格となっている。旧久米邸の竣工年(大正元年)からセメント樽は小野田社のものであると考えられる。また、実測結果から樽基礎上部の径が400mmであり、文献¹⁰⁾によるとセメント樽の蓋は樽上部よりも径が僅かに大きくなっていることから、浅野社では樽上部と蓋の径が等しくなってしまうが、小野田社であれば径14.5寸の蓋を使用すると蓋の方が樽上部より大きくなるので、年代および寸法から小野田社のセメント樽を使用していたと考えられる。

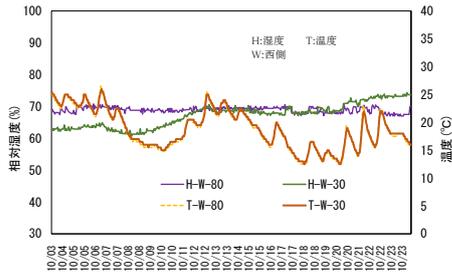
図-12 西側 30mm, 80mmにおける相対湿度・温度変化

びクリンプ金網においては、錆びている箇所が見られるが断面欠損は生じていないことから腐食グレードは2であった。これらのことから、手違い錠、丸鋼およびクリンプ金網までのかぶり厚さ(50mm)よりも深い場所まで中性化が生じているが、鉄筋の腐食は軽微であり建築物の耐久性に影響を及ぼす程の重度な腐食は見られなかった。ここで、コンクリート表層から30mmおよび80mm付近における相対湿度および温度変化について、解体までの3週間程度測定を行った。その結果が図-12である。表層から近い30mmの相対湿度は変動が大きく、80mmの相対湿度は気温の変化にかかわらず68~70%の領域を分布していた。

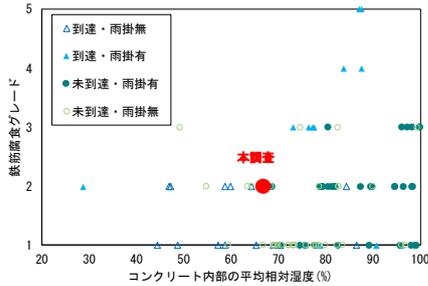
図-13 雨掛かりの有無および中性化到達・未到達における鉄筋腐食グレードと相対湿度の関係¹⁶⁾

鉄筋腐食グレードとコンクリート内部の平均相対湿度の関係に本調査における結果をプロットした図である。相対湿度 80~90%が最も鉄筋腐食が生じやすい環境にあり、なおかつ中性化が鉄筋に到達している箇所の腐食グレードが大きい。本調査では雨掛かりが無く中性化が鉄筋位置まで到達していたが鉄筋腐食グレードは 2 であった。このことから鉄筋コンクリート造の寿命は中性化が鉄筋位置に到達した時間であるとされていた¹⁷⁾が、築 100 年を超えた建築物で中性化が鉄筋位置に到達している場合において、かぶり厚さが 50mm 程度と十分に確保され相対湿度 80~90%ではない環境下であれば、建築物の寿命に影響を及ぼす程の腐食は見られないことが分かった。
