# 報告 長崎県端島の RC 建物の劣化状況調査 (2020 年度)

**要旨:**2020年9月および11月にJCI技術委員会により長崎県端島(通称軍艦島)の建物調査が行われた(JCI: 危急存亡状態のコンクリート構造物対応委員会 委員長 東京工業大学 岩波光保 教授)。本報では、同調査で行った48, 65号棟の2棟の劣化状態の調査結果について報告するとともに、当調査で用いている劣化判定指標の問題点について検討を行う。また、従来の目視調査に加えて打音検査を行い、部材内の鉄筋腐食状態を腐食に伴い発生するコンクリート内の空隙より判定することを試みた結果について報告する。

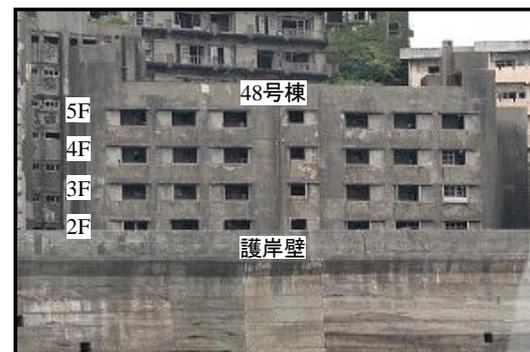
写真-1 48号棟外観

竣工は1955年。構造はRC造（桁行方向：ラーメン構造，梁間方向：壁式ラーメン構造）。地上5階建て（半地下有り）で，海岸側に廊下を持つ片廊下型プランである。防潮壁の役割として島の西の護岸壁のすぐ横に建設されている。調査箇所は以下の通りである。

a) 廊下の天井（床スラブ上に物が散乱しており，下階から床スラブの調査を行っているため天井の調査とされている）：廊下長手方向に12分割して判定，b) 住戸の天井：出入口正面に対し垂れ壁を境に左右に居室があり，それらの天井，c) 居室開口上部の梁，d) 居室出入口正面の梁，e) 居室の入り口上部の梁，f) 隣接住戸との境界位置の梁（壁有り）。

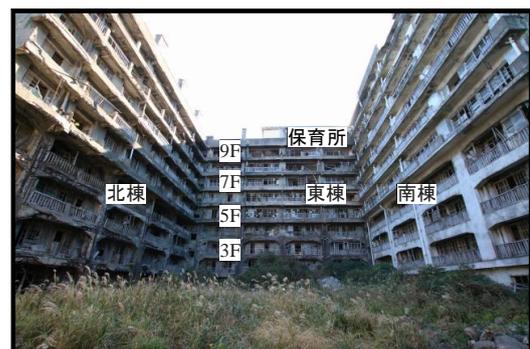
写真-2 65号棟外観

竣工は1945年～1958年。北棟，東棟，南棟の3棟で構成されており，5回に分けて建設されている。構造はRC造（桁行方向：ラーメン構造，梁間方向：壁式ラーメン構造）。地上9階建て（南棟は10階）で，両側に居室を持つ中廊下型プランである。島内最大の建物であり，島の北側の海岸線よりやや内陸側に建設されている。調査箇所は以下の通りである。なお，建物の規模が大きいため，調査は北棟と東棟の2棟のみで行っている。

a) 廊下の天井：廊下長手方向にスパン毎に分割，b) 廊下の短手方向の梁，c) 廊下に面する柱。

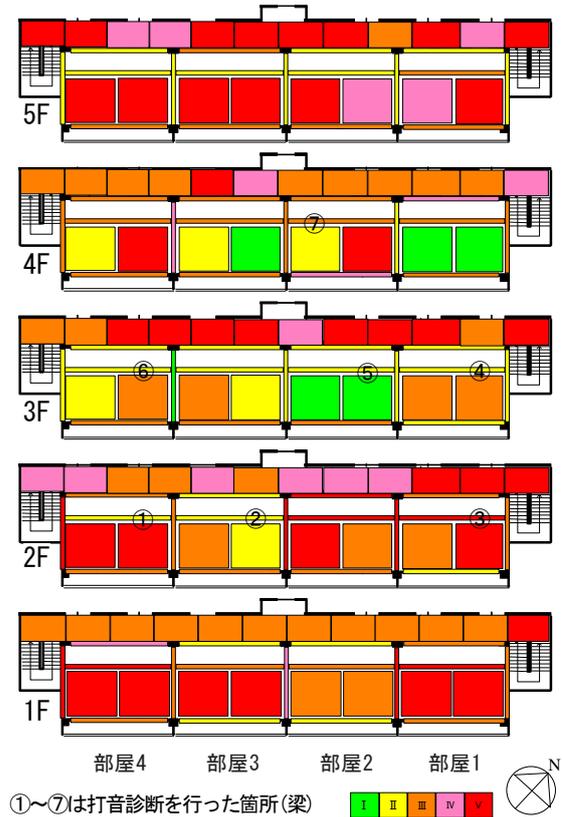
図-3 48号棟劣化度分布(2020年調査)

劣化度分布を図-3，図-4に示す。建物の劣化傾向は既報<sup>1)2)</sup>と同様である事を確認した。具体的には，建物最上階と低層階で劣化が進行しており，建物端部は建物中心部に比べて劣化が進行している事が確認された。

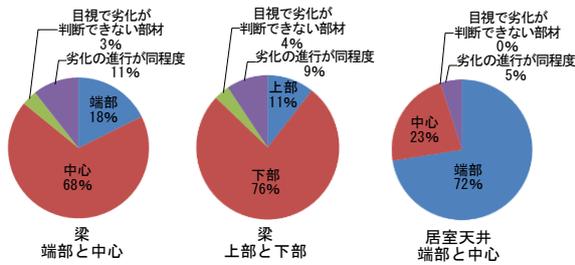
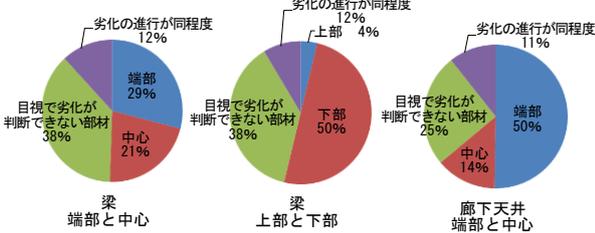
図-6 劣化進行の判定結果

統計結果(図-6)より、梁部材では、下部と中心部で劣化が進行している傾向が見られたが、65号棟では端部と中心部の劣化の進行は同程度となった。65号棟では、梁に鉛直ハンチが付いており、一般部とハンチの境からひび割れが発生している部材が多く見られたため、端部と中心部で劣化の進行が同程度となったと考えられる。天井では、48,65号棟ともに端部で劣化が進行している傾向が確認できた。65号棟では天井の端に設備管が配置されており、その周辺からコンクリート剥落が生じていた事が原因の1つと考えられる。一方、48号棟では端部で鉄筋の露出が多く見られたが、原因については分らなかった。

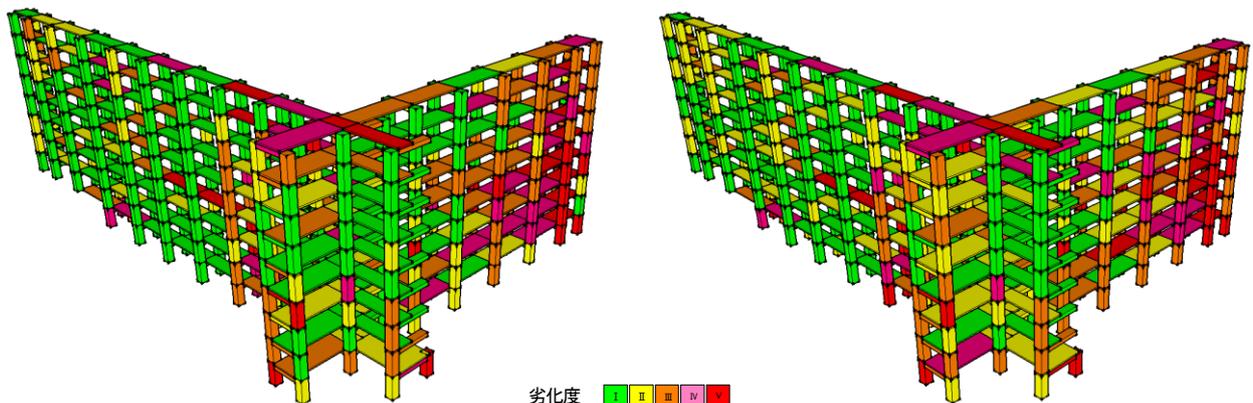
図-7 判定者2名の判定結果 (65号棟)

た。その結果、2段階以上の差は写真データが不鮮明であり、正確な劣化度判定が難しい状況であった事が確認できた。具体的には、例えば 1) コンクリート表面にひび割れや錆汁の痕が多い場合、鉄筋の露出が見分けづらい、2) 建物中外の明るさの差が大きく、部材の撮影の背景に外景が映り込むと露出不足或いは白とびで階調が失われる等がある。次に、これらの判定が建物全体の劣化度を判断する場合にどの程度影響が出るか検討するために、判定度が大きく異なった2名の判定結果を3D図にしたものを図-7に示す。1段階の差は多く見られたものの、建物全体としての劣化傾向には大きな差はない。

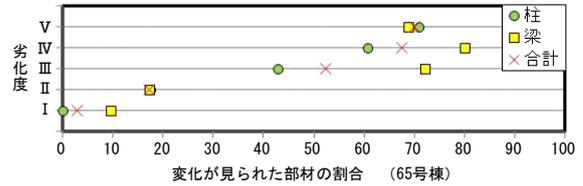
図-8 劣化度-劣化度が変化した部材の割合 (65号棟)

2年間で変化が見られた部材の数を部材数が多い65号棟の柱・梁で検討した。結果を表-5に示す。また、これらを割合(各劣化度で変化が見られた部材の数/各劣化度に存在する部材の数×100%)で表したものを図-8に示す。同図より、劣化度が上がるにつれて割合も高くなっている。中でも、劣化度IIIは劣化度IIに比べて高く、劣化度IV、Vでも同程度で高い値である。この事から劣化度IIIより大きい劣化度では部材がそのレベルに該当する期間が、劣化度I、IIに比べて短いと考えられる。すなわち今後の調査で劣化度が、I、II、Vに偏る事が考えられ、判定結果が劣化程度を的確に表現できなくなる可能性があるといえる。従って今後、劣化度I、IIを細分化して判定を行えるように劣化判定指標に修正を加える必要があると考えられる。そこで、判定指標の修正のため情報を得る試みとして次のよう検討を行った。

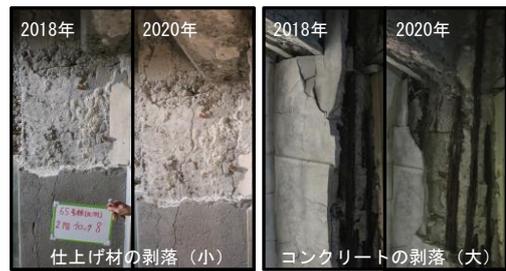
写真-4 変化の程度 分類例

[変化の程度:小(柱:0~200cm<sup>2</sup>程度, 梁:0~300cm<sup>2</sup>程度), 中(柱:200~1200cm<sup>2</sup>程度, 梁:300~1500cm<sup>2</sup>程度), 大(柱:1200~cm<sup>2</sup>程度, 梁:1500~cm<sup>2</sup>程度)(写真-4)。]

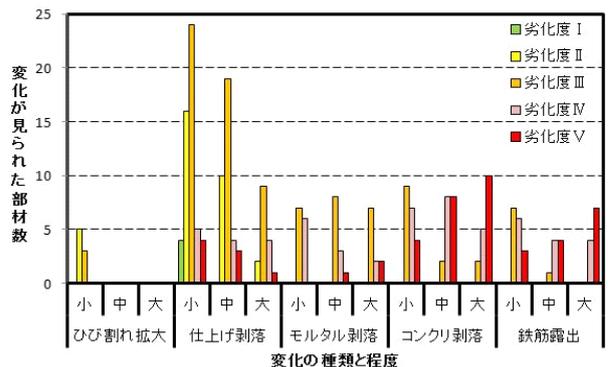
図-9 変化が見られた部材数 (65号棟 柱・梁)

なお、1つの部材で該当するものが複数ある場合はその全てについてカウントした。結果を図-9(縦軸は変化が見られた部材数, 横軸は変化の種類と程度)に示す。分類の結果、劣化度I、IIでは、ひび割れの拡大または仕上げの剥落のみであるが、劣化度III以降では仕上げの剥落から鉄筋の露出まで幅広く変化が見られた。つまり、劣化度III(大きなひび割れ)に至った部材は既に鉄筋腐食が相当進行し、コンクリートの浮きが

生じている事から、鉄筋とコンクリートの付着性能は著しく低下していると考えられる。以上の事から、劣化度 I, II の細分化を行う上では、「ひび割れ」、「仕上げの剥落」にフォーカスして判定基準を修正することが考えられる。
