報告 地下鉄トンネルにおける塩害対策補修の効果検証と今後の課題

要旨:地下鉄トンネルにおいて、犠牲陽極材を設置した断面修復と表面含浸材の塗布による塩害対策を2014年度から実施している。塩害補修箇所は2年に1回のトンネル検査及び抽出した14箇所のモニタリングを行っており、大きな変状は発生していない。施工開始から約8年を経過したことから、塩害補修を実施した3区間について詳細な全数調査を実施した。犠牲陽極材を設置した断面修復箇所には再劣化はなかったが、その周辺及び表面含浸材のみの補修箇所でははく離や大きなひび割れが確認された。さらに2022年度に塩害補修を行う箇所では漏水履歴を考慮した施工における優先順位の検討を行った。

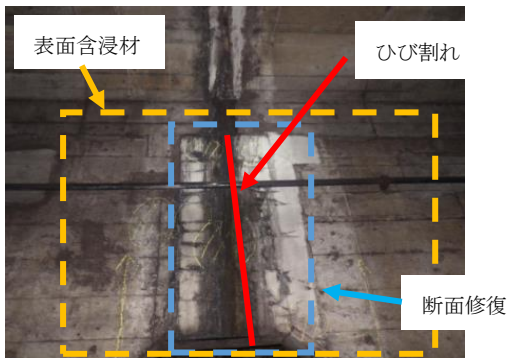
断面修復箇所のひび割れについても調査を行い、断面修復 310 箇所中、ひび割れは 212 箇所 (68%) で確認された。幅 0.3mm 以上の顕著なひび割れは 45 箇所 (15%) であり、大部分は軽微なひび割れであった (写真-6)。漏水は断面修復 310 箇所中 25 箇所中、22 箇所ひび割れが発生しており、ひび割れ部から漏水が浸入して鉄筋腐食等の悪影響が懸念された。

区間別にみると顕著なひび割れは隅田川区間の潜函継手部では 43 箇所中 2 箇所 (28%)、大島川区間では 61 箇所中 22 箇所 (31%) で確認された。隅田川区間は潜函工法で築造されたトンネルであり、潜函継手部の断面修復による補修箇所では完全に止水にできず、導水工を用いて補修を行ったこと、継手部という構造上の弱点であることからひび割れも発生しやすいと考えられる。また、大島川区間でははく離と同様に断面修復材が異なったことも原因と考えられる。

写真-6 断面修復箇所の顕著なひび割れ (B線 13k583m)

断面修復材の材料については上床部の施工を考慮して付着性の良い材料に改善を図っているが、今後も高い付着性や軽微なひび割れを起こしにくい乾燥収縮の少ない材料に改善していく必要がある。

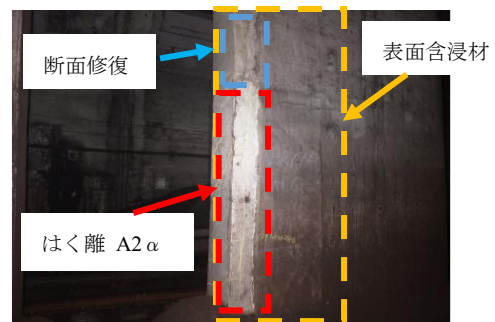
表面含浸材のみを塗布した 133 箇所中、はく離が確認されたのは 33 箇所 (25%) であった。健全度の判定ランクはトンネルの安定性で問題がないが進行性のある健全度 B 及びはく落に対する安全性でも経過観察をする必要がある健全度 β であるものが 3 箇所、列車運行に支障する可能性がある健全度 A2 及びはく落に対する安全性でもはく落の恐れがある健全度 α であるものが 3 箇所確認された (写真-7, 8)。

断面修復箇所と比較してはく離の発生割合が高く、漏水が発生していない 24 箇所でもはく離が発生していることから、表面含浸材の塗布前にコンクリート内に浸透した残留塩分によって塩害が進行したと考えられる。また断面修復箇所に隣接する部分においてははく離が確認されている箇所もあり、構築コンクリートと断面修復材に

写真-7 表面含浸材塗布箇所の中壁部はく離 (A線 13k195m)

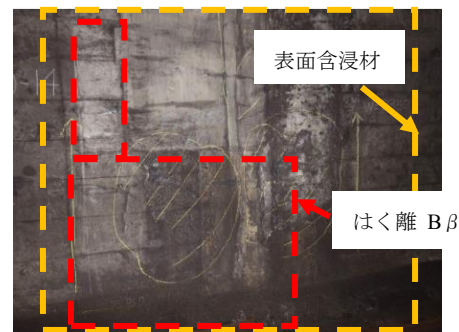
写真-8 表面含浸材塗布箇所の中壁部はく離 (B線 13k556m)

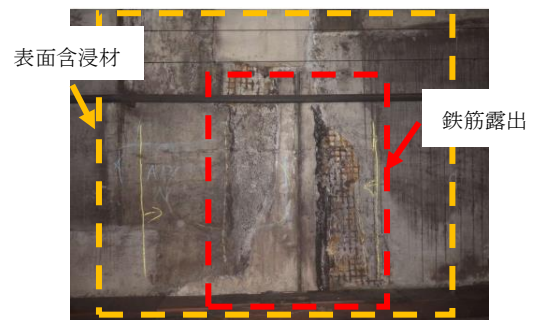
その他の変状として、表面含浸材塗布の箇所鉄筋露出 2 箇所や貫通ひび割れ 1 箇所も確認された (写真-9)。

写真-9 表面含浸材塗布箇所の鉄筋露出部 (A線 12k535m)

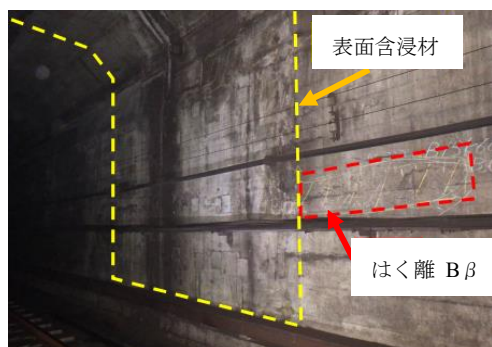
断面修復箇所と比較するとはく離の箇所数が多く、新しい漏水・漏水跡からの塩分浸透による塩害ではく離が発生した可能性が高い。表面含浸材の塗布範囲と同様に断面修復箇所の近くで新しいはく離が確認された箇所もあり、マクロセル腐食で発生した可能性も考えられる（写真-10）。

写真-10 塩害補修箇所外のはく離

塩害が発生しやすい区間、すなわち漏水中に塩分が多く含まれる東京湾近傍や感潮域河川下の区間は常日頃から漏水の有無を定期的に検査し、漏水・漏水跡がある場合は硝酸銀溶液噴霧法によって塩害補修の範囲を定めて必要な補修を実施することが重要であることがこの結果からも言える。

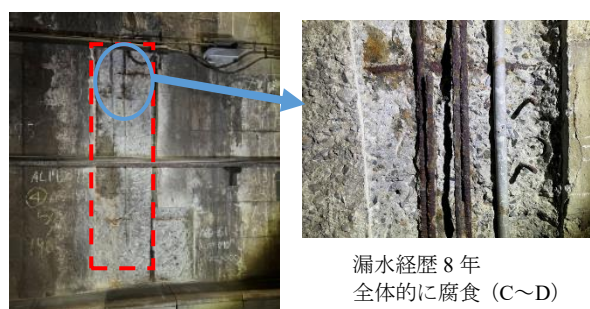
選定した箇所について、はつり調査後目視による鉄筋の腐食状況から腐食グレードを判定した⁸⁾。漏水経過8年及び6年の箇所は腐食が激しく大部分に鉄筋の断面欠損（錆）が認められる鉄筋腐食度C～Dであった（写真-11, 12）。4年以下と漏水経過がない箇所は部分的に腐食が認められるB～Cであった（写真-13, 14）。漏水が継続的に発生し続けるとは限らないが、漏水している期間が長いほど塩分がコンクリート内に浸透する確率が高いことから、鉄筋腐食が進行すると考えられる。漏水経

写真-11 はつり調査による鉄筋腐食（A線17k046m）

過8年及び6年の箇所を施工優先度の高いAとし、早期に補修を行うこととし、漏水経緯1年の箇所を施工優先度B、漏水経歴がない箇所を施工優先度Cとした。なお、各箇所でコアを採取して乾燥させた後にコアの切断面に硝酸銀溶液を噴霧し、塩分の浸透深さを確認したが、浸透深さの違いは分からなかった。

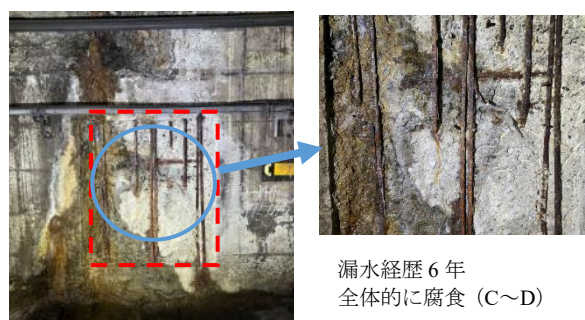
写真-12 はつり調査による鉄筋腐食（B線17k048m）

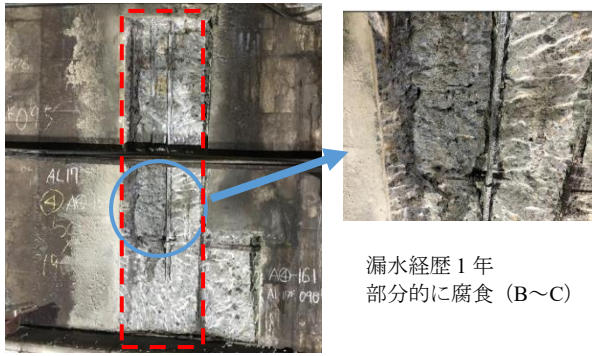
写真-13 はつり調査による鉄筋腐食(A線 17k098m)

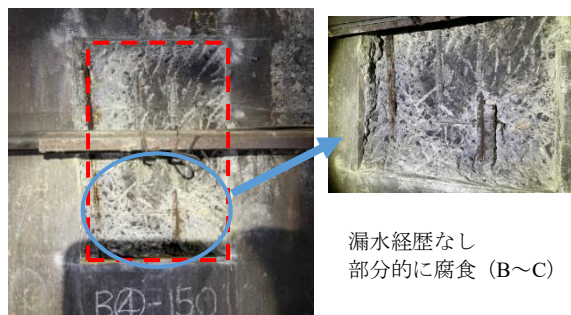
写真-14 はつり調査による鉄筋腐食(B線 17k058m)
