# 論文 凍結融解作用で水平ひび割れが発生した RC スラブの疲労载荷試験

林田 宏\*1

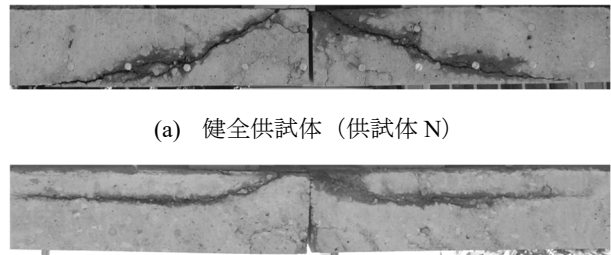
既往の研究<sup>1)</sup>で、凍害を受けたスラブの静的载荷試験の結果について報告を行った。写真-1 は、载荷後の切断面の状況である。上側に示す健全供試体では、载荷点から供試体下面までせん断ひび割れが発生している。一方、下側に示す凍害供試体では、せん断ひび割れが発生しているのは载荷点付近だけで、途中から水平方向のひび割れになっている。破壊時のひび割れに関して、両供試体でこのような違いが生じたのは、以下のことが原因であると考えられた。

- 1) 凍害供試体では、凍結融解作用によって水平ひび割れが発生していたこと
- 2) 水平ひび割れによって载荷点から伸びるせん断ひび割れの向きが水平方向へ変えられたこと

写真-1 静的载荷試験終了後の切断面 (橋軸方向)<sup>1)</sup>

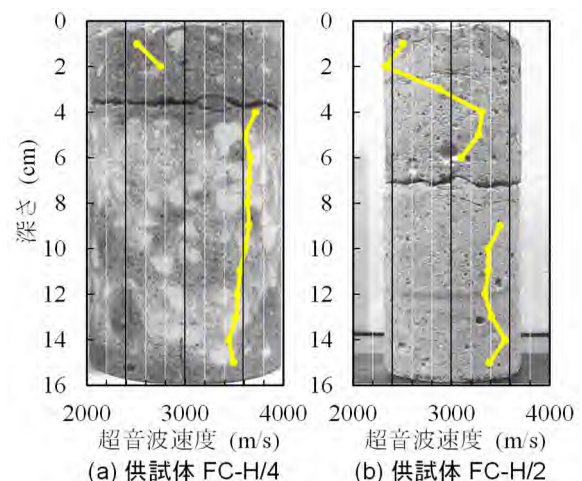
図-3 採取コアの超音波速度と水平ひび割れの状況

**図**の左側に示すように、FC-H/4 の 0°C 点である深さ 4cm の近くに水平ひび割れが発生していた。これは、0°C 点付近に滞留した水の層間凍結によって生じたものである<sup>2)</sup>。また、超音波速度のグラフでは、0°C 点より上側の凍結融解層に位置する深さ 1~2cm の範囲については速度が大きく低下していた。一方、凍結持続層に位置する深さ 4~15cm では、速度はほとんど低下していなかった。なお、深さ 3cm のデータが欠損しているのは、水平ひび割れによって計測できなかったためである。

**図**の右側に示すように、FC-H/4 のコアと同様に、FC-H/2 においても、0°C 点である深さ 8cm の近くに水平ひび割れが発生していた。また、超音波速度のグラフでは、0°C 点より上側の凍結融解層に位置する深さ 1~6cm の範囲については速度が大きく低下していた。一方、凍結持続層に位置する深さ 9~15cm では、速度の低下は小さかった。なお、深さ 7cm と 8cm のデータが欠損しているのは、水平ひび割れによって計測できなかったためである。

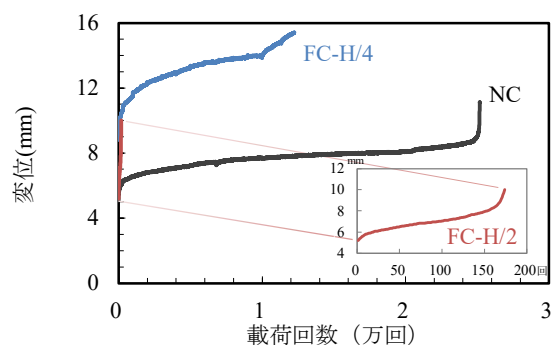
**図-4** に黒で示す供試体 NC に関しては、荷重回数が 25000 回くらいから変位が急増し始め、その後、荷重が上限荷重まで上がらなくなったため、試験を終了した。

**図-4** に青で示す FC-H/4 に関しては、荷重回数が 10000 回から 12000 回の間で変位が急増したため、12300 回で試験を終了した。後ほど述べるが、FC-H/4 では、この時点で斜めひび割れが発生しており、この時点を経過寿命とすると、その寿命は NC の約 1/2 となる。また、試験終了後、下面のひび割れ状況を確認したところ、**図-5** 中央に黒線で示すようなひび割れが N 側に発生していた。そして、荷重終了後の供試体切断面には、**写真-3** 上に示すように、この下面のひび割れに連続する斜めひび割れが発生していた。一方で、写真下に示す橋軸方向には、橋軸直角方向のような斜めひび割れは発生しておらず、代わりに凍結融解作用による水平ひび割れが全面に発生していた。

**図-4** に赤で示す FC-H/2 に関しては、荷重回数が 120 回くらいから変位が急増し始め、174 回で荷重が上限荷重まで上がらなくなったため、試験を終了した。後ほど述べるが、FC-H/2 では、この時点で斜めひび割れが発生しており、この時点を経過寿命とすると、その寿命は NC の約 1/140 となる。また、試験終了後、FC-H/4 のようなせん断ひび割れに連続するひび割れが下面に発生していないか確認を行ったが、そのようなひび割れは見られなかった。斜めひび割れに連続するひび割れが下面に発生しなかったのは、**写真-4** 上のように、供試体内部には支点近くまで伸びる斜めひび割れが発生したが、このひび割れの先端が下面に達していないからである。

**図-4** 中央変位の推移 (上限荷重時)

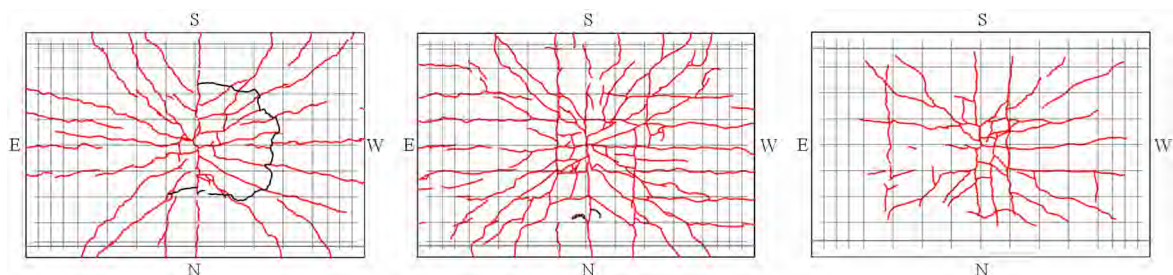
試験終了後、下面のひび割れ状況を確認したところ、**図-5** 左に黒線で示すように、下面には押し抜きせん断コーンのものと思われるひび割れが発生していた。また、**写真-2** に示す荷重終了後の供試体切断面には、この下面のひび割れに連続する斜めひび割れが発生していた。

**図-5** 下面のひび割れ状況 (左から NC, FC-H/4, FC-H/2)

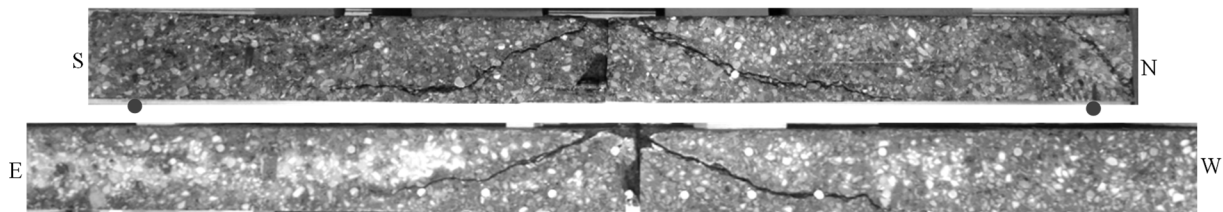
写真-2 供試体 NC の切断面 (上：橋軸直角 下：橋軸方向)

供試体 NC の破壊が F シリーズと異なる点は、(1) 押し抜きせん断コーンが発生し、急激に破壊に至ったこと、(2) 押し抜きせん断コーンを形成する斜めひび割れが橋軸方向と橋軸直角方向の両方において、下面付近にまで達していることである。以降では、この斜めひび割れがどのタイミングで発生したのかについて、下鉄筋のひずみのデータを用いて考えてみたい。

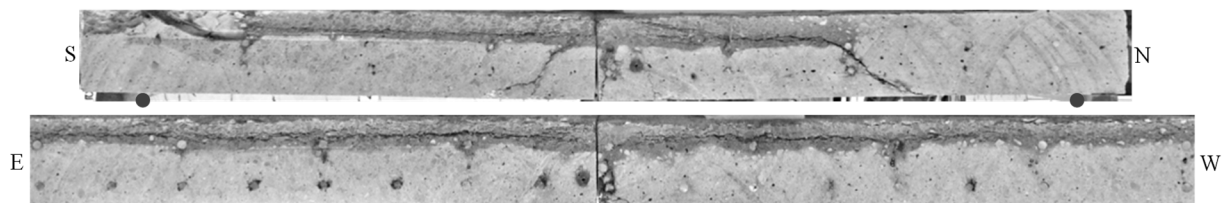
写真-3 供試体 FC-H/4 の切断面 (上：橋軸直角 下：橋軸方向)

以上のことから、FC-H/4の疲労寿命がNCに比べて短くなったのは、凍結融解作用によって生じていた水平ひび割れによって、荷重を支えるスラブの厚さが減少していたため、NCに比べて短い荷重回数で斜めひび割れが発生したことが原因であると考えられる。ただし、FC-H/4は、NCや後述するFC-H/2とは異なり、1万回目で斜めひび割れが発生しても、その後、2千回は荷重が低下することなく、繰返し荷重に耐えることができた。これは、S側や橋軸方向に斜めひび割れが発生していないため、荷重を広い範囲で支えることができたからだと考えられる。

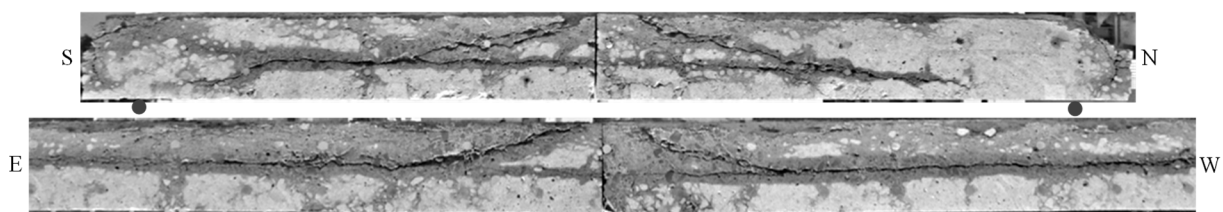
写真-4 供試体 FC-H/2 の切断面 (上：橋軸直角 下：橋軸方向)

FC-H/2 でも RC 梁と同じことが起こったと考えられる。すなわち、上半分が凍害で劣化し、斜めひび割れが発生しやすくなっていたため、わずか 126 回で斜めひび割れが発生したということである。そして、この斜めひび割れは、凍結融解作用によって生じていた水平ひび割れを介して、支点近くまで進展した。その結果、FC-H/2 では、写真-6 のように、斜めひび割れの発生によって形成されたせん断コーンが、薄いスラブを押し抜こうとする状態となった。このような状態では、荷重を支えるスラブの厚さは当初の半分しかなく、耐力と剛性が大きく低下する。このため、その後の繰返し載荷に耐えられず、変位が急増するとともに荷重が低下し、斜めひび割れ発生からわずか 48 回後の計 174 回で破壊する結果となった。

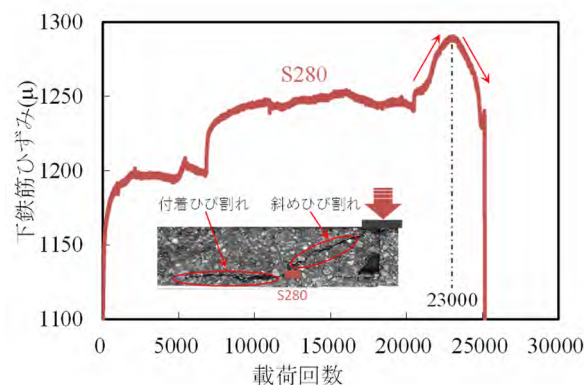
図-6 は支間中央から S 側 280mm 位置 (以下、「S280」) における下鉄筋のひずみの推移である。グラフの 20000 回を過ぎたあたりに着目すると、鉄筋のひずみが急増していることが確認できる。これは、20000 回付近で、図中の写真に示す斜めひび割れが S280 付近まで進展し、鉄筋が引っ張られたためだと考えられる。その後、23000 回を境にひずみが急激に減少しているのは、押し抜きせん断破壊に伴うものであると考えられる。具体的には、載荷点付近において斜めひび割れが圧縮領域を貫通したのと同時に、図中の写真のように、斜めひび割れが支点方向へと進展し、付着割裂ひび割れが発生したため、S280 の位置では、ひずみが急激に減少したと考えられる。

図-6 下鉄筋ひずみの推移 (供試体 NC, S 側 280mm 位置)

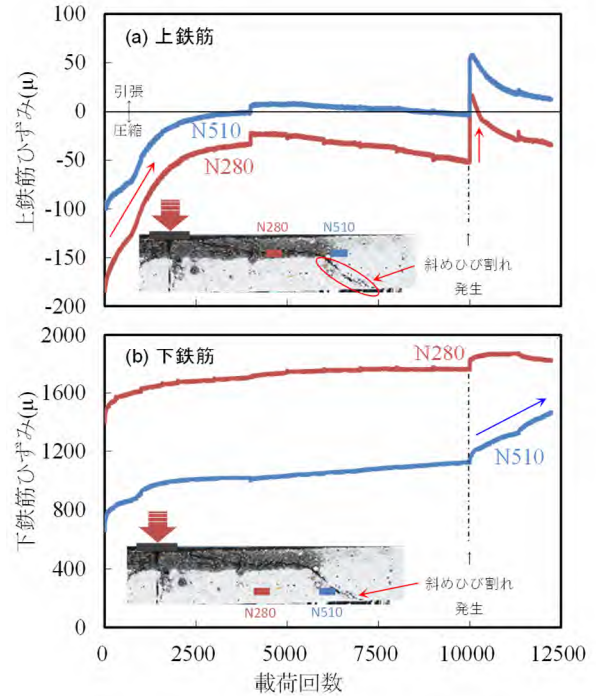
次に、供試体 FC-H/4 供試体の N 側に発生した斜めひび割れの進行過程について、鉄筋のひずみの推移から考えてみたい。図-7(a) は上鉄筋のひずみの推移を示している。図のように、それまで概ね圧縮を示していた各位置のひずみは、1 万回目に引張へと転じた。1 万回目を境に引張が急増する挙動は下鉄筋でも見られた。図-7(b) に示す下鉄筋のひずみの推移において、斜めひび割れの直近に位置する N510 (青色) に着目すると、1 万回目以降、引張が急増していることが確認できる。これらのことから、N 側の斜めひび割れは 1 万回目に発生したと考えられる。なお、斜めひび割れの発生に伴って引張が急増するメカニズムは、以下のとおりである。

- 1) 図-7(a)の下側に示す写真のように、凍結融解作用によって生じていた「水平ひび割れ」と新たに発生した「斜めひび割れ」によって、スラブは「荷重点側」と「支点側」に分離する。
- 2) 「荷重点側」には、直接、荷重が載っているため、下方向に下がろうとする。
- 3) 一方、「支点側」は、支点によって支えられているため、あまり下がらない。
- 4) このため、斜めひび割れの位置で「荷重点側」と「支点側」に変位差が生じる。
- 5) その結果、斜めひび割れの直近に位置する鉄筋には大きな引張が作用する。

図-7(a)の写真で見られる上鉄筋付近の水平ひび割れは、比較的初期の段階で形成されていたと考えられる。このように考えるのは以下の理由からである。水平ひび割れがないスラブでは、荷重回数の増加によってたわみが増加すると、圧縮縁に近い上鉄筋のひずみは圧縮側へと増加していく。しかし、FC-H/4では、図-7(a)に示すように、荷重開始直後から概ね2000回までの間に各位置のひずみが引張側に大きく増加している。これは、荷重点から伸びる斜めひび割れの進展に伴って、凍結融解作用で発生していた水平ひび割れが開口していったため、鉄筋のひずみが引張側に増加したからだと考えられる。

図-7 ひずみの推移 (FC-H/4)

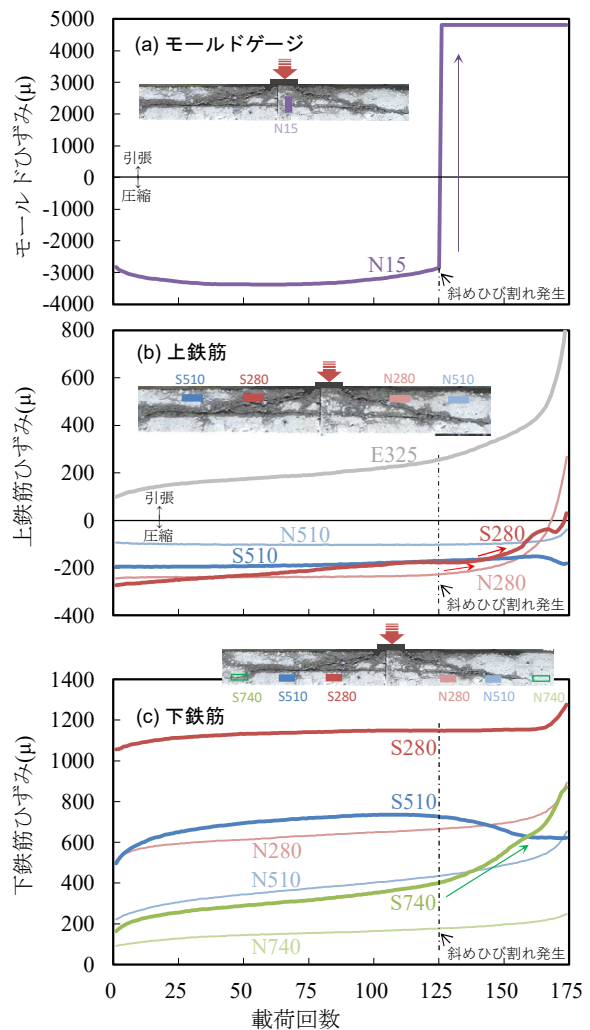
図-8(a)はモールドゲージのひずみの推移を示している。なお、このモールドゲージは2章で述べた凍結融解に用いたものである。モールドゲージは荷重点直下にあることから、荷重開始から125回までは大きな圧縮を示している。しかし、126回目に大きく引張側に転じている。これは、斜めひび割れが発生したからだと考えられる。このことは、鉄筋のひずみの推移からも読み取れる。まず、図-8(b)に示す上鉄筋のひずみについて見ていきたい。図に示すS280(赤色)とN280(桃色)に着

図-8 ひずみの推移 (FC-H/2)

目すると、126 回目以降、両者のひずみは引張側に急増している。これは、図の上側に示す写真のように、S280 と N280 が斜めひび割れの直近に位置しているためである。すなわち、斜めひび割れの発生によって生じたせん断コーンが下方向に押されるのに伴って、両ゲージが位置する部分の鉄筋が強く引っ張られたため、ひずみの値が引張側に急増したと考えられる。次に、図-8(c)に示す下鉄筋のひずみについて見ていきたい。図に示す S740 (緑色)に着目すると、上鉄筋の S280 と N280 と同様に、126 回目以降、S740 のひずみが引張側に急増している。これは、図の上側に示す写真のように、S 側に発生した斜めひび割れが、凍結融解作用によって生じていた水平ひび割れを介して支点方向に進展し、支点近くに位置する S740 (緑色) の位置にまで達したからである。また、斜めひび割れが発生したのは、橋軸直角方向 (主鉄筋方向) だけではない。橋軸方向 (配力筋方向) にも、同時に斜めひび割れが発生したと考えられる。それは、図-8(b) の E325 (灰色) に示すように、126 回目以降、橋軸方向のひずみも引張側に急増しているからである。

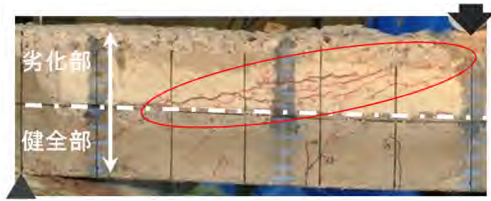
写真-5 は、FC-H/2 と同様、RC 梁に上面から半分の厚さまで凍害劣化を与え、静的載荷を行った後の写真である。写真のように、せん断スパンの劣化部分には、複数本の斜めひび割れが発生している。このように、せん断スパンの劣化部分に斜めひび割れが発生しやすくなるのは、以下の理由からである。

- 1) 変位がある程度大きくなると、せん断スパンにせん断変形が生じ、劣化したコンクリートに引張応力が作用する。
- 2) しかし、凍害劣化を受けた部分には、凍害によって多くの微細ひび割れが発生しているため、引張強度が低下している。
- 3) このため、凍害劣化を受けた部分では、斜め引張りひび割れが発生しやすくなる。

写真-5 凍害を与えた RC 梁の静的載荷で発生した複数本の斜めひび割れ<sup>3)</sup>

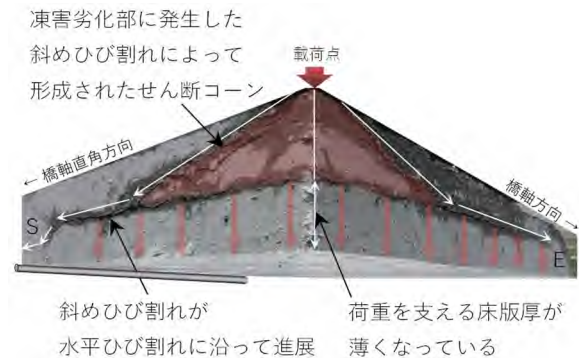
写真-6 斜めひび割れの発生によって形成されたせん断コーンが薄いスラブを押し抜こうとする
