# 論文 北陸山間地域における道路橋 RC 床版の複合劣化の実態調査と対策の検討

**要旨：**北陸山間地域の地方道では RC 床版の土砂化や陥没が多く発生しており、凍結防止剤の散布下での塩害およびアルカリシリカ反応(ASR)の発生が懸念されていた。本研究では、北陸地方(石川県および福井県)の地方道路橋の RC 床版の劣化状況の実態把握を目的にして、RC 床版から採取したコアにより塩分浸透量と ASR 潜在膨張性を調べるとともに、塩害、ASR さらに凍害の発生状況との関係を検討した。その結果、RC 床版内部にまで塩分が浸透し、RC 床版の鋼材腐食とコンクリート中の ASR が促進されるとともに、福井県内の一部の橋梁ではさらに凍害が加わった複合劣化の形態を確認できた。

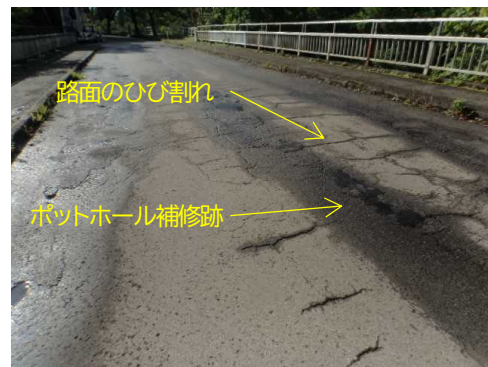
写真-1 凍結防止剤が散布された道路橋の路面損傷  
(国道 158 号, H 橋)

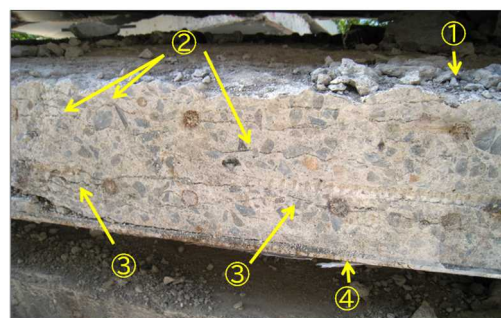
写真-2 RC 床版の切断面観察(国道 158 号, H 橋)

- ① 表面の土砂化とコンクリートの剥離
- ② ASR による微細ひび割れの発生
- ③ 鋼材腐食による水平ひび割れの発生
- ④ 接着鋼板の浮きとアンカーの抜け落ち

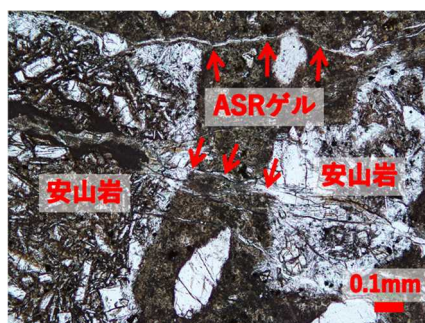
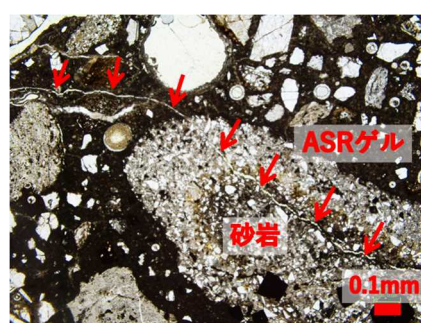
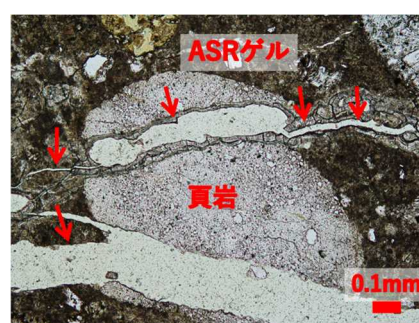
(a) 安山岩(砂利)の ASR ゲルとひび割れ (b) 砂岩(砂)の ASR ゲルとひび割れ (c) 頁岩(砂)の ASR ゲルとひび割れ

写真-3 RC 床版から採取したコアによる偏光顕微鏡観察(単ニコル, 国道 157 号, A 橋)<sup>4)</sup>

図-2 に北陸地方に分布する火山岩・火砕岩類と対象橋梁の位置を示す。北陸地方の山間部では安山岩(急速膨脹性岩石)と流紋岩および流紋岩質溶結凝灰岩(遅延膨脹性岩石)による ASR が広く発生している。特に、北陸地方の白山麓から流れる九頭竜川や手取川上流域の河川には新生代第 4 紀以後の、比較的新しい火山岩や火砕岩が混入しているのが特徴である<sup>6)</sup>。写真-3 に偏光顕微鏡により観察した安山岩粒子から放射状に発生するひび割れと膨脹性の ASR ゲルの形態を示す。この安山岩粒子は反応性の高いクリストバライトやトリディマイトを含むものがあるので、安山岩粒子のペシマム混合率とその ASR 反応性との関係に注意が必要である。この他に、恐竜化石で有名な中生代白亜紀(手取層群)の砂岩や頁岩も含まれており、特に砂粒子の中でそれらの反応による ASR の痕跡を確認できる。なお、J 橋は手取川河口に位置する橋梁であり、コンクリート用骨材は手取川下流域で採取された砂利、砂が使用された。手取川

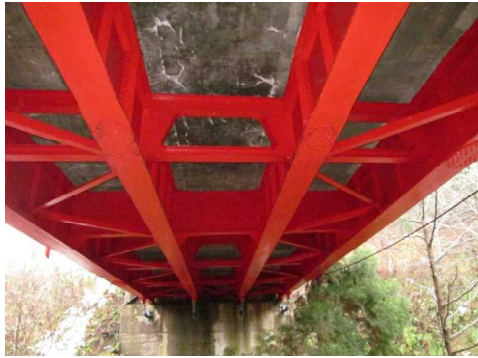
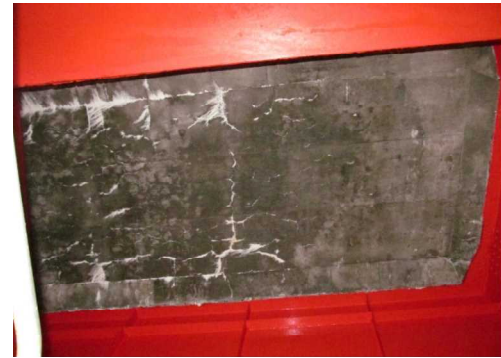
(a) 床版パネルによる劣化の相違

(b) 同一床版パネル内の湿潤部と乾燥部の相違

写真-4 RC床版下面の劣化状況(国道157号, B橋)

橋梁RC床版の劣化状況の一例を写真-4に示す。RC床版の下面には漏水跡とともにひび割れとASRゲルの滲出が顕著に観察された。山間地域の橋梁は縦断勾配が急で、曲線橋も多くあり、同一のRC床版でも路面水の浸透状況の相違によりASR発生の有無とその劣化状況が大きく相違していた。このため、RC床版調査においては、RC床版下面の観察結果に基づいて、「漏水部」と「乾燥部」とに区別して調査記録を整理することにした。また、中性化に関しては、A橋とC橋の中性化深さ(JIS A 1152)の測定結果を表-1に示す。路面水の影響を受ける床版上面よりも乾燥に晒される床版下面の方が中性化深さは大きい傾向であった。しかし、RC床版の乾燥部でも鋼材からの錆汁発生や打音によるコンクリートの浮きなどの異常音は確認されず、中性化による鋼材腐食の影響はほとんどないものと考えられた。

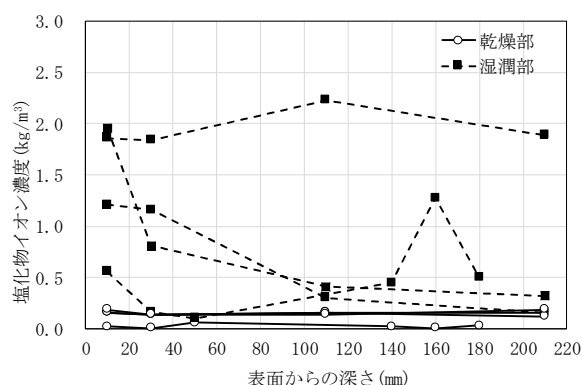
図-3にA橋およびC橋のRC床版の塩化物イオン濃度分布を示す。RC床版の乾燥部と比較して湿潤部の塩化物イオン濃度が高く、コンクリート内部にまで塩化物イオンが浸透していることが確認された。また、乾燥部では表面側

から内部にかけてほぼ一定の値で推移しているのに対して、湿潤部ではばらつきが大きいことも確認された。同一の RC 床版でもコアの採取位置によって塩化物イオン濃度の分布が大きく異なることから、山間地域の橋梁調査では採取位置の選定は非常に重要であった。また、打替えを実施した RC 床版のコンクリートを除去した際の鉄筋の腐食状況を写真-5 に示す。車両の走行位置(タイヤ位置)に鉄筋の腐食が確認され、他の橋梁の RC 床版においても、舗装や RC 床版のひび割れから浸透した塩化物イオンにより、上側鉄筋の腐食が発生していることが推察された。

図-3 RC床版の塩化物イオン濃度分布  
(国道 157 号, A 橋および C 橋)

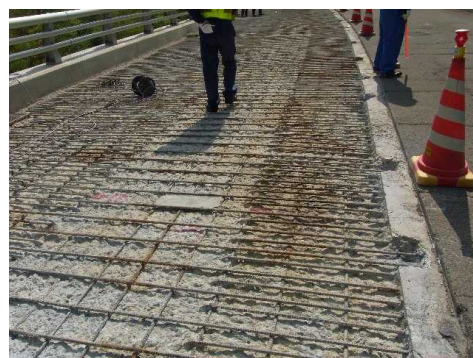
写真-5 RC床版の車両走行位置での上側鉄筋の腐食状況  
(国道 157 号, B 橋)

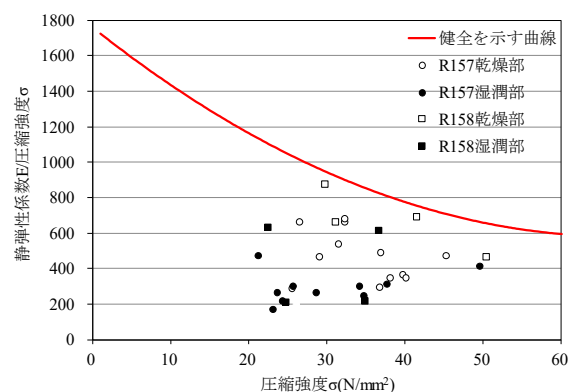
RC 床版から採取したコアの圧縮強度と静弾性係数/圧縮強度比の関係を図-4 に示す。この図は、測定点が健全なコンクリートを示す曲線から原点に近づくほど ASR による劣化が進行していることを示す<sup>8)</sup>。RC 床版の多くのコアは健全なコンクリートを示す曲線から大きく離れ、また設計基準強度を下回るものもあり、コンクリートの ASR 劣化度が大きいと判断できた。その傾向は、乾燥部よりも湿潤部でより顕著であった。さらに、RC 床版からのコアには、層状の微細ひび割れや内部断裂が観察されたことから判断して、ASR によりコンクリートの脆弱化がかなり進行していることが推察できた。なお、凍害危険度「3」の国道 158 号のコアは凍害危険度「1」の国道 157 号のコアよりもコンクリートの静弾性係数/圧縮強度比が小さくなると予想されたが、その傾向は明確には認められなかった。また、国道 158 号は国道 157 号より竣工が 10 年程度早い、竣工年による違いも確認できなかった。

図-4 圧縮強度と静弾性係数/圧縮強度の関係

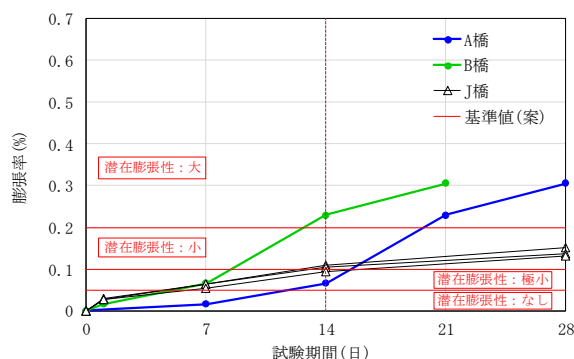
コアの促進膨張量試験(NaOH 溶液浸漬法)の結果を図-5 に示す。表-2 に示す著者らの最近の研究<sup>9)</sup>によるコアの NaOH 溶液浸漬法の評価基準値(案)に従うと、A 橋の 14 日での膨張率は「潜在膨張性は極めて小さい」と評価された。また、B 橋は 0.20%を上回り、「潜在膨張性あり」と判定され、40 数年が経過したコンクリートでも ASR が今後も継続するものと推察された。手取川の河口に位置する高速道路橋 J 橋の膨張率が緩やかに増進しているのに対して、A 橋および B 橋は急激に増加しているのが特徴であった。A 橋および B 橋は手取川ダムの上流部に位置し、同じ手取川産骨材の中でも白山

図-5 RC床版の促進膨張量試験の結果  
(国道 157 号, A 橋および B 橋, NaOH 溶液浸漬法)

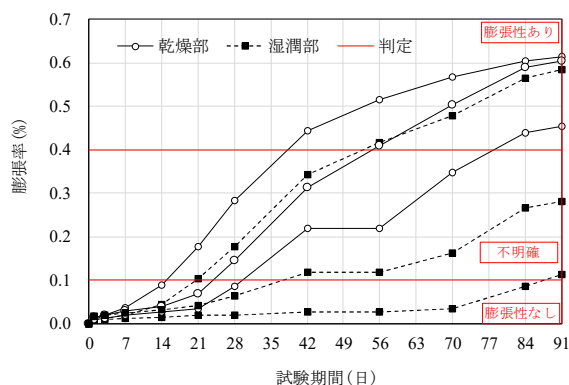
図-6 RC床版の促進膨張量試験の結果  
(国道157号, C橋, 飽和NaCl溶液浸漬法)

コアの飽和NaCl溶液浸漬法の結果を図-6に示す。飽和NaCl溶液浸漬法は浸漬後91日での膨張率で、0.1%未満を「膨張性なし」、0.1%以上0.4%未満を「不明確」、0.4%以上を「膨張性あり」と判定した。これによると、乾燥部のコアは「潜在膨張性あり」と判断された。また、乾燥部は湿潤部より膨張率が高い傾向になった。これは、湿潤部はNaClを含む路面水の供給によりASRがすでに進行し、50年以上経過した現在までにASR膨張能力が低下したことによるものと考えられる。このことから、飽和NaCl溶液に浸漬させる本試験法は、凍結防止剤を散布する環境下を模擬した試験法として適切であるといえる。その一方で、両試験法ではコア採取位置と凍結防止剤の浸透状況との関係によってコアの膨張挙動が大きく相違することにも注意する必要がある。

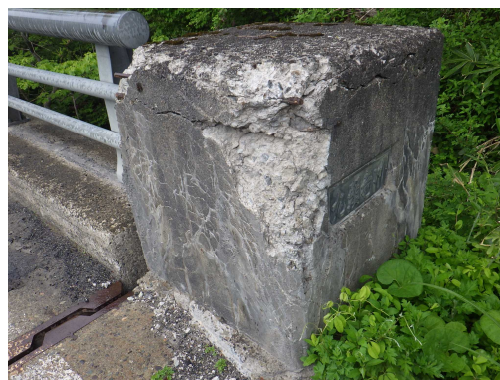
写真-6 親柱に発生したASRおよび凍害による  
ひび割れと表面剥離(国道158号)

RC床版の調査方法に関しては、橋梁の縦断・横断勾配や路面の変状(凹凸)などの関係で、路面水が集中的に流下する箇所があり、コアを採取する際には、アスファルト路面とRC床版下面の劣化状況より適切な位置を決定することが重要であった。また、昭和50年代に実施した金沢大学の現地調査より、当時のRC床版には橋軸直角方向に乾燥収縮によるひび割れがすでに発生していたことも判明している。これらの要因が影響して、橋梁の塩分浸透量のばらつきが同一の床版パネル内でも大きくなり、コアによる各種試験結果にもその相違が表れていた。このため、現地調査より路面水の浸透状況を的確に予測して、試料採取位置を決定することがより重要である。今回のように、ASR発生が予測される橋梁RC床版では劣化が発生している箇所(湿潤部)と健全な箇所(乾燥部)とを区別して、それぞれから貫通コアを採取し、両者の結果を比較検討することが調査・診断において望ましいと考えられる。また、写真-6に示すように、山間地域での凍害による劣化発生状況の判断に関しては、道路橋の縁石や親柱に着目して観察することにより、ASRによる微細ひび割れがコンクリートのスケリングによる剥離に発達する劣化過程を明確にすることができた。
