論文 福島県沖地震（2022年）により被害が生じた鉄道 RC ラーメン橋台（2層）の被害分析

要旨：2022年に発生した福島県沖地震により被害が生じた鉄筋コンクリート（以下、RC）ラーメン橋台（2層）について、被害の調査・分析を行った。橋台は重量の大きい桁を支持しており、耐震補強が未実施であった下層柱で線路直角方向にスライドするように軸短縮した。二次元静的非線形解析および非線形スペクトル法により被害分析を行い、直角方向に対して柱が曲げ降伏後にせん断耐力を超過することを確認した。復旧後の性能評価では、残留変位のある状態で復旧したことから、残留変位およびこれに伴う増荷重を考慮した解析モデルを用いた検証により、残留変位の影響は小さく耐震性能を有していることを確認した。

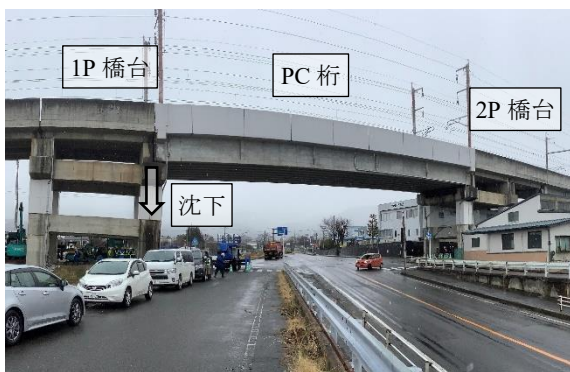
図-1 被害が生じた構造物の全景

1995年の兵庫県南部地震以降、新幹線構造物では柱部材ごとに耐震診断を行い、優先順位を付けて耐震補強を進めている。大規模な崩壊につながるせん断破壊先行型の柱部材の耐震補強はすでに完了し、現在は引き続き曲げ破壊先行型の柱部材の耐震補強に取り組んでいる。今回の地震でも構造物の大規模な崩壊を防ぐことができたものの、図-1に示す架道部にかかるプレストレストコンクリート（以下、PC）桁を支持するRCラーメン橋台（2層）で柱が軸短縮して桁の沈下を伴う被害が生じた。

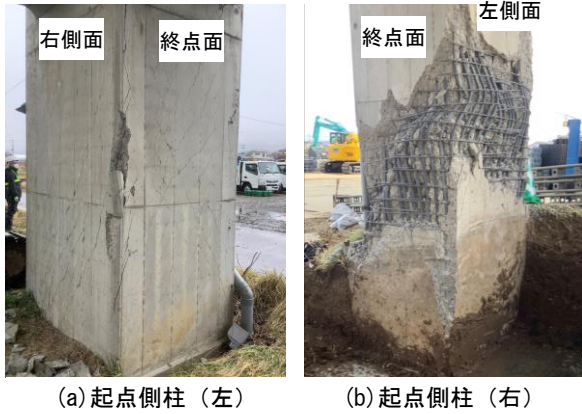
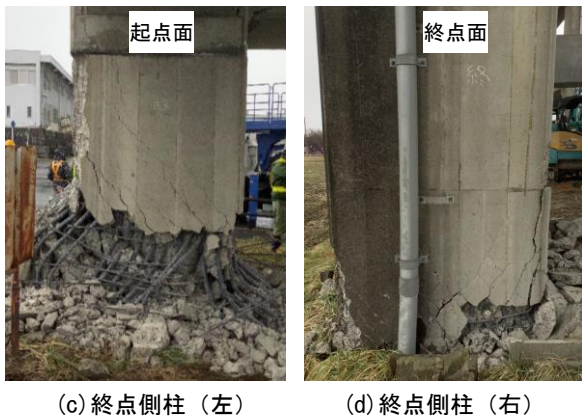
図-3 1P 橋台各柱の損傷状況

図-3 に損傷の大きかった下層柱の損傷状況を、図-4 にひび割れ損傷図を示す。図-4 は紙面の都合上、各柱の起点面および終点面を代表して示しており、コアコンクリートにおいて確認されたひび割れのうち、卓越したひび割れを併記する。

起点側柱 (左) では、下層柱の終点面において柱の対角線を結ぶひび割れが見られ、部分的にかぶりコンクリートが剥落したが、柱の軸短縮等は生じておらず、4 本の柱のうち最も軽微な損傷であった。

起点側柱 (右) では、下層柱の中段付近でかぶりコンクリートが広範囲に渡って剥落し、軸方向鉄筋が変形し、せん断補強鉄筋はかぶりコンクリートが剥落した箇所で外側へはらみ出していた。また、終点側柱が変形したことに伴い、終点方へ傾斜するように変形していた。

終点側柱 (左・右) では、直角方向に X 状の卓越したひび割れが生じ、左上から右下に向かって生じたひび割れに沿って軸方向鉄筋が大きく湾曲し、このひび割れ面で柱が右側ヘスライドするように変形し軸短縮していた。

柱以外では、中層縦梁は終点側柱の沈下に伴い微細なひび割れが生じ、中層横梁はせん断ひび割れやかぶりコンクリートの剥落が生じた。なお、中層横梁の損傷は、東北地方太平洋沖地震で損傷し、修復した箇所で同様にひび割れ等が生じていた。

1P 橋台は、終点側柱 2 本が軸短縮を伴う変形をしたことから、終点側柱 2 本を切断してジャッキによる扛上を実施することとした。終点側柱周りを掘削し、フーチング等に損傷がないことを確認し、フーチング頂版を反力として架台およびジャッキを設置した。PC 桁の重量が大きいことから、先行して PC 桁の扛上を行い、橋台にかかる桁重量を解放した後に橋台の扛上を実施した。

終点側柱は、変形した軸方向鉄筋は切断・撤去し、軸方向鉄筋と帯鉄筋を再配置してフレア溶接で接合した。その他の柱や梁は、かぶりコンクリートを撤去したうえ

で鉄筋の変形を整生し、ひび割れ注入や断面修復を実施した。なお、復旧後には下層柱に鋼板巻きによる耐震補強を実施した。

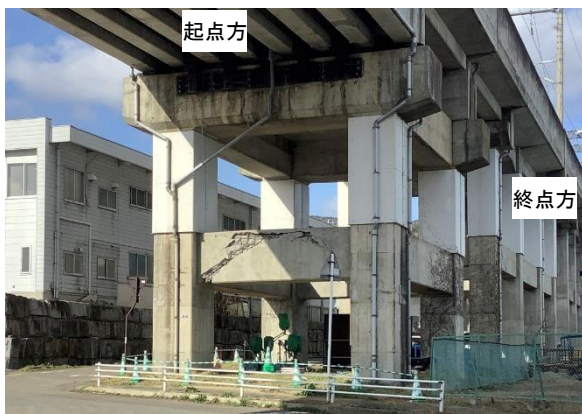
図-5 2P 橋台の損傷状況

図-5 に 2P 橋台の損傷状況を示す。

起点側柱 (右) では、下層柱の地表面付近でかぶりコンクリートが剥落し、一部の軸方向鉄筋が変形していたが、柱が軸短縮するような損傷はなく、他の柱にも目立った損傷は見られなかった。柱以外では、中層縦梁には目立った損傷はなく、中層横梁には 1P 橋台と同様に、せん断ひび割れやかぶりコンクリートの剥落が生じていた。

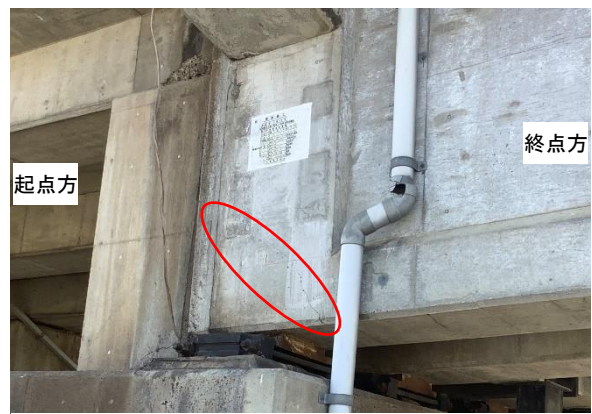
図-6 PC 桁の損傷状況

図-6 に PC 桁の損傷状況を示す。

8 主桁のうち、両外側に位置する桁の起点方支点付近で桁側面に斜めひび割れが生じていたが、ひび割れは貫通しておらず、その他の桁や支承本体には目立った損傷は見られなかった。

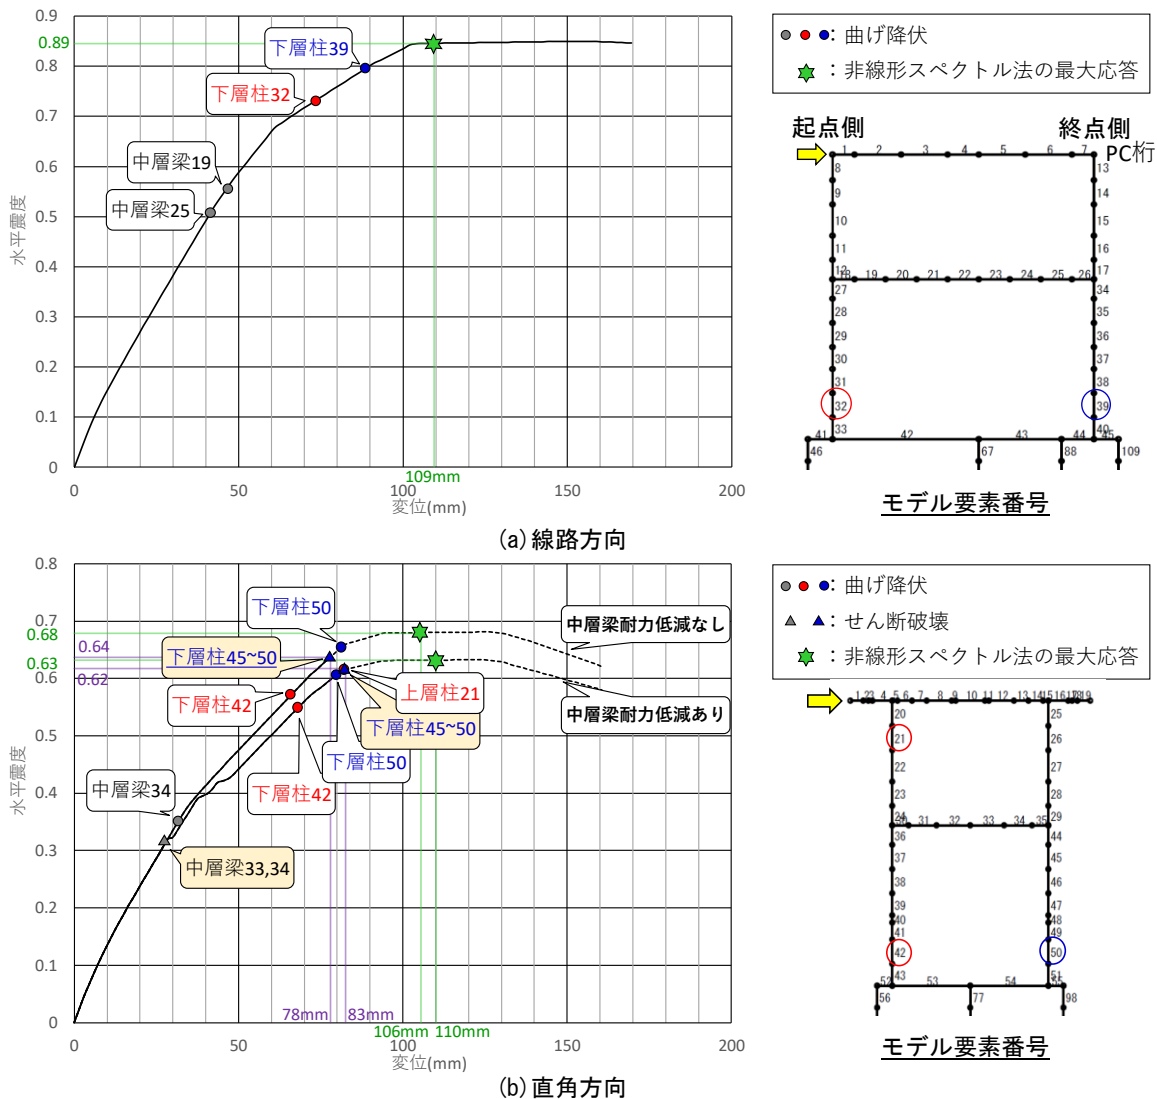
図-8 被害を受ける前の構造物の荷重変位関係

図-8 に荷重と変位の関係を示す。水平震度は、水平力を 1P 橋台に作用する上部工の重量（列車荷重は含まない）を考慮した重量で除した値である。図中には、非線形スペクトル法の最大応答時の変位量を図示しており、記載の番号はモデル要素番号である。また、図-8(b)における点線は、柱部材がせん断耐力を超過した後の値であり、プッシュオーバー解析の結果が構造物の実際の挙動とは異なると考えられるため、参考として示した。

本解析により、最大応答に至るまでに線路方向はせん断耐力を超過する部材がない一方で、直角方向は中層梁および下層柱がせん断耐力を超過することが明らかとなった。中層梁がせん断耐力を超過することで、中層梁が負担できるせん断力は低減されると考えられる。実構造物の中層梁にはせん断ひび割れが生じているものの、せん断補強鉄筋に変形は見られず、コンクリートの剥落も部分的であったことから、中層梁のせん断耐力のうち、コンクリートが負担するせん断耐力のみを半減した骨格モデルを仮定して検討を行った。図-8(b)にせん断耐力を低減したモデルでの解析結果を併記する。

中層梁のせん断耐力を低減したモデルでの最大応答に至るまでのステップは、せん断耐力を低減していないモデルと同様であったが、最大応答時の変位量が増加する結果となった。本検討により、中層梁が損傷して耐力が下がることで、柱の変形量が大きくなることを確認した。

5.3 より、線路方向の柱部材はせん断耐力を超過せず、直角方向に対してせん断耐力を超過することを確認した。これは実構造物でも、柱には直角方向に卓越したひび割

本構造物は単径間のラーメン橋台であり、一般的なラーメン高架橋と比べて柱本数が少ない構造である。また、終点側柱は PC 桁を支持しているため、比較的大きな軸力が作用している。今回の地震は、EW 成分（構造物に対して直角方向の成分）の作用が大きいため、直角方向の作用に対して柱がせん断耐力を超過し、最大応答に至るまでの間に変形し、かつ大きな軸力が作用したことで軸短縮を伴う変形に至ったと考えられる。特に中層横梁にせん断ひび割れが生じた結果、中層横梁の耐力が下がり、柱の変形量が大きくなったと考えられる。

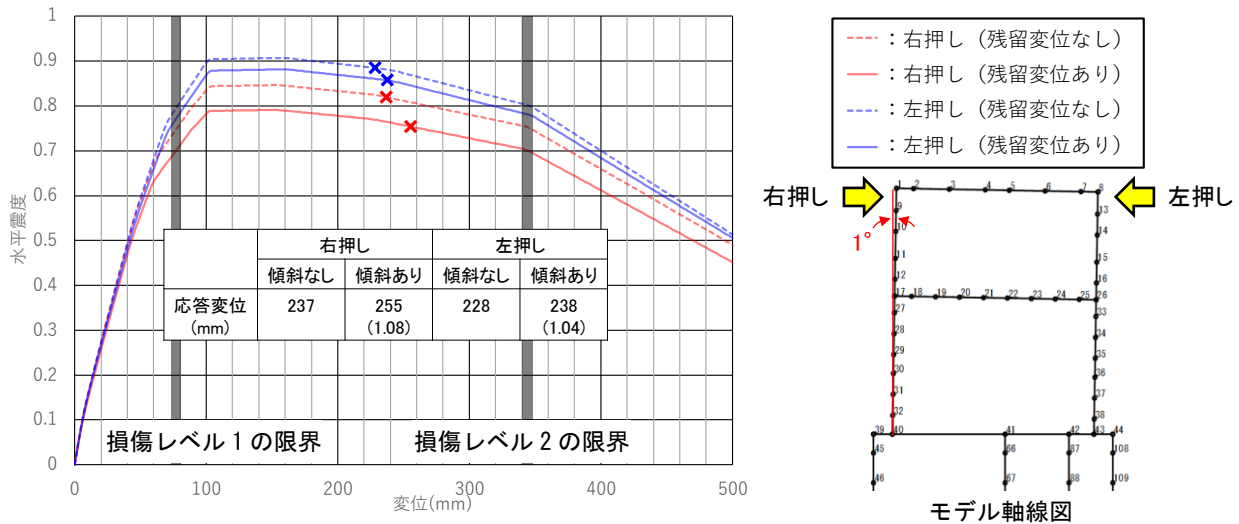
図-9 残留変位による影響を考慮した構造物の荷重変位関係（線路方向）

図-9 に荷重と変位の関係を示す。図には、耐震標準の標準 L2 地震動に対する応答値（図中×）を併記する。両方向とも「残留変位あり」の場合の方が水平震度は小さくなり、L2 地震動に対する応答値は大きくなった。左押しの場合、軌道スラブの増し打ち分の重量の影響がなければ水平震度は大きくなり、L2 地震動に対する応答値は小さくなるが、軌道スラブの増し打ち分の重量を考慮したことで、結果として水平震度は小さく、応答値が大きくなった。

L2 地震動に対する応答値は、いずれも耐震標準の損傷レベル 2 以下であり、応答値に対する残留変位および軌道スラブの増し打ち分の重量の影響は、最大でも約 8% と限定的であった。この結果、残留変位のある状態で復旧し、耐震補強を実施した本構造物は、残留変位のない構造物の性能と大きく変わることなく、耐震性能を有していることを確認した。
