報告 道路橋 RC 床版の土砂化周辺部に生じたひび割れ観察

要旨：道路橋 RC 床版で確認されたコンクリートの土砂化について、その周辺部に生じていた床版内部のひび割れ状況を詳細に把握するために、コンクリートコアとコンクリート板を用いた蛍光エポキシ樹脂含浸によるひび割れ観察を行った。その結果、土砂化の直下部では、無数の微細ひび割れや上側主鉄筋から下側主鉄筋までの領域で層状ひび割れ、土砂化の隣接部では、土砂化の直下部から連続した水平ひび割れや一部に微細ひび割れが観察された。床版撤去後の劣化状況の記録方法として、コンクリート板による調査方法は、土砂化やその周辺部に生じたひび割れの特徴を可視化できる点で有効な手段であることを示した。

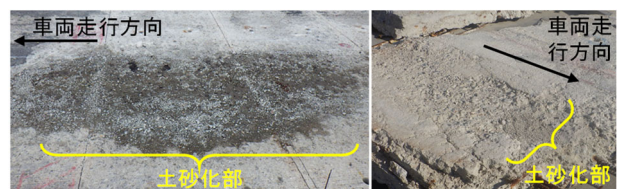
調査対象とした 2 橋の撤去床版の概要を以下に示す。対象橋梁では、車輪走行位置ではなく、センターライン付近のアスファルト舗装の打継目に沿って、RC 床版上面にコンクリートの土砂化が生じていた（図-1）。そこで、床版撤去後に土砂化部の断面を観察すると、Ki 橋では多数の骨材に割れが見られたが、Ka 橋ではモルタ

(a)Ki 橋 (b)Ka 橋
図-1 アスファルト舗装の開削後にセンターライン付近で確認された RC 床版上面の土砂化

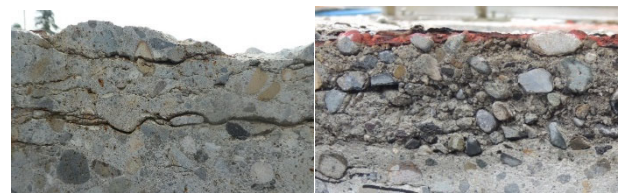
ル部のみが脆弱化していた(図-2)。これらのことから、対象橋梁では、土砂化の要因として、輪荷重による影響以外にも、凍結防止剤を含む路面水の浸入による、コンクリートの凍害やアルカリシリカ反応(ASR)等の材料劣化が起因している可能性が想定される。

図-2 土砂化部直下における床版断面の例

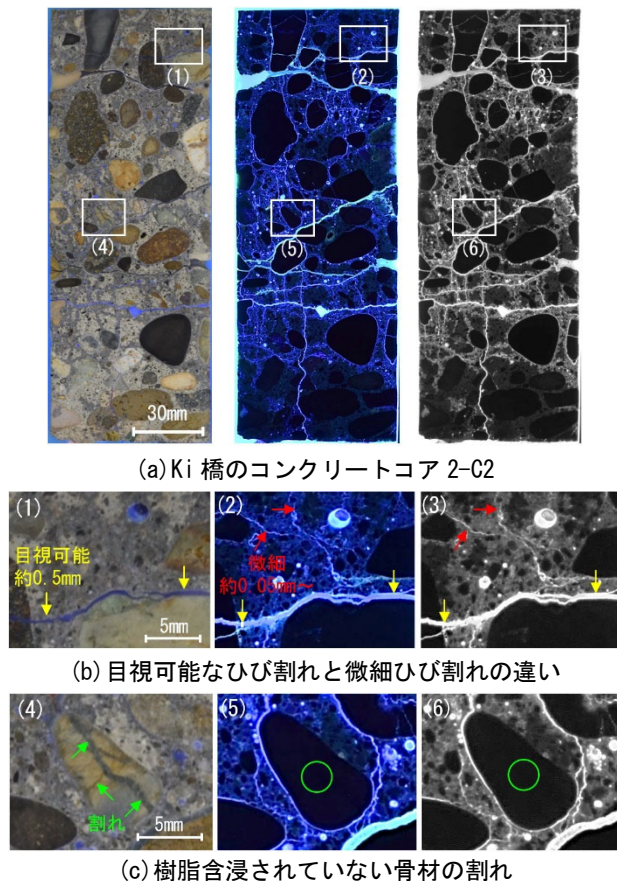
樹脂が硬化した後は、コンクリートカッターを用いて試料を深さ方向に切断し、切断面を研磨して観察面とした。この観察面に紫外線ライトを照射した状態で、蛍光発色するひび割れをデジタル一眼レフカメラにより撮影することで、図-4の紫外線写真を得た。ただし、撮影した紫外線写真は、写真ごとく発色の差があったため、ひび割れをより明確化させる目的でグレースケール化して示した。また、それぞれのひび割れの特徴を分類するため、図-4(b)に示すように、紫外線ライト照射前に視認できたものをひび割れ(図中の黄矢印)、照射後において初めて視認できたものを微細ひび割れ(図中の赤矢印)とした。加えて、コンクリートコアの観察結果では、図-4(c)に示すように、樹脂含浸されていない骨材の割れ(図中の丸印)も表示した。なお、画像上で微細ひび割れの幅を測定した結果、約0.05mm以下であった。

図-4 紫外線ライト照射下で撮影した写真の例(左:照射前, 中央:照射後, 右:グレースケール化)

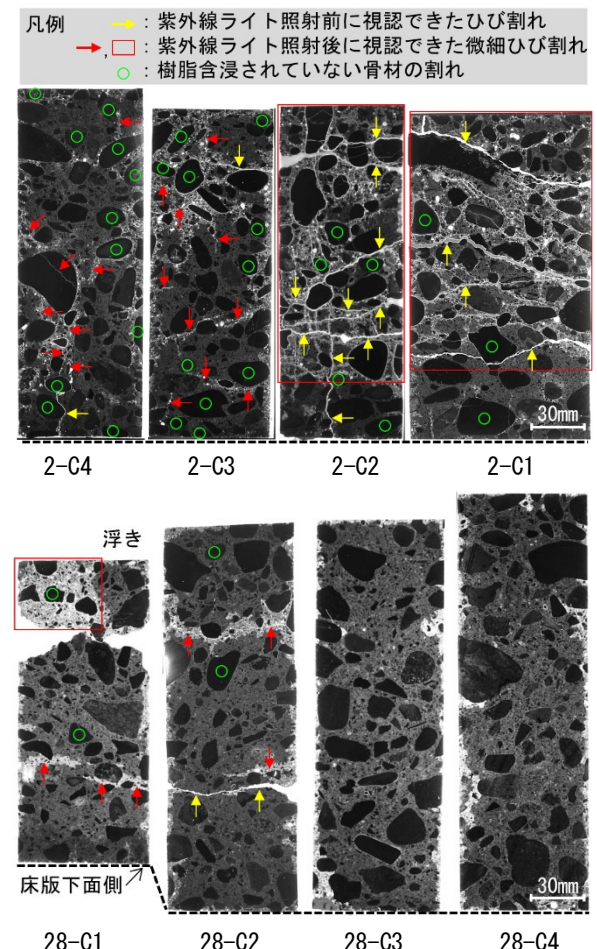
土砂化部で採取した2-C1及び2-C2において、コンクリートコア全体に無数の微細ひび割れと、多数の骨材に割れが確認できた。ひび割れや微細ひび割れは、水平方向に卓越している傾向があり、主に上縁側で発生していた。骨材で見られた割れは、ひび割れが骨材を貫通している場合と、ひび割れ周辺で骨材のみが割れている場合(樹脂含浸されていない骨材)があった。次に、土砂化の周辺部で採取した2-C3においても、土砂化部と連続していると推測される水平方向のひび割れと、複数の微細ひび割れが確認できた。2-C4では、鉛直方向のひび割れが確認できたが、鉄筋位置との関係は不明であった。

土砂化部で採取した28-C1において、浮いている上面側と下側鉄筋付近におけるコンクリートの一部で蛍光発色していることが確認できた。上面側のコンクリートは、前掲図-2で示したように、モルタル部が脆弱化してい

図-5 コンクリートコアの観察結果(上:Ki 橋, 下:Ka 橋)

る箇所において蛍光発色しているものと考えられる。一方で、下側鉄筋付近のコンクリートは、一見ひび割れが生じているようには見えなかったが、発色箇所を拡大するとモルタル部に微細ひび割れが視認できた。加えて、この位置は28-C1の周辺部で採取した28-C2でも概ね同様の位置（ハンチ分の高さを考慮）でひび割れが生じていることから、連続したひび割れであると考えられる。なお、土砂化の周辺部で採取した28-C3及び28-C4では、変状が確認できなかった。

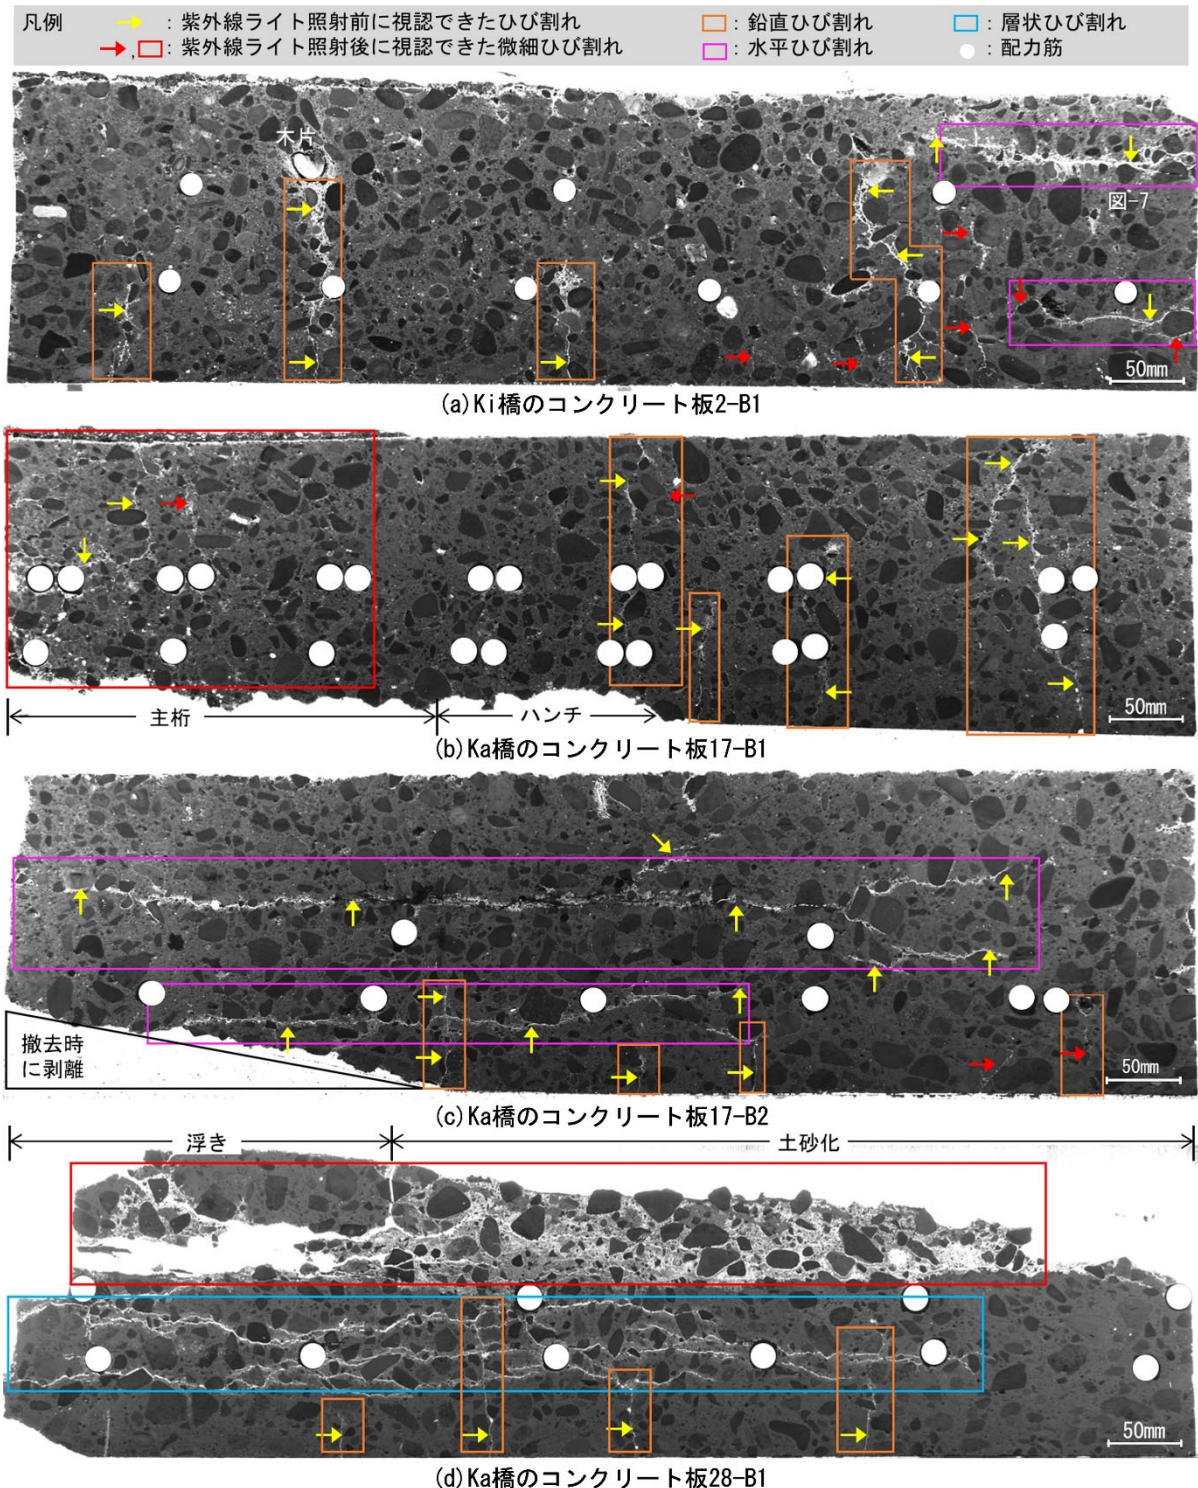
図-6 コンクリート板の観察結果

図-6(a)より、土砂化の周辺部で採取した 2-B1 において、床版下面からの鉛直ひび割れと、土砂化部側に水平ひび割れが確認できた。鉛直ひび割れは、概ね配力筋位置で生じており、紫外線ライト照射前において視認できるひび割れ幅であった。水平ひび割れは、土砂化部で生じているひび割れと連続しており、明らかに土砂化が生じていた範囲から約 150mm まで広がっていた。また、水平ひび割れの発生位置は、概ね上下の主鉄筋位置で生じており、ひび割れ幅が下側と比較して上側の方が明らかに太かった。上側の水平ひび割れを拡大して観察すると、ひび割れ周辺における多数の骨材で割れが見られる特徴があった(図-7)。

図-6(b)より、浮きの周辺部で採取した 17-B1 において、貫通した鉛直ひび割れと、浮き部側で無数の微細ひび割れが確認できた。鉛直ひび割れは、床版断面内を貫通しており、概ね配力筋位置で生じていた。微細ひび割れは、枠内全体に発生しており、ひび割れの方向性に規則性がなかった。加えて、この微細ひび割れは、モルタル部だけに生じており、骨材には割れが見られなかった。

図-6(c)より、土砂化の周辺部で採取した 17-B2 において、床版下面からの鉛直ひび割れと、板全体にわたる水平ひび割れが確認できた。鉛直ひび割れは、配力筋位置とは異なる箇所発生しており、紫外線ライト照射後に初めて視認できた微細ひび割れもあった。また、観察範囲において、水平ひび割れは、土砂化側に生じている水平ひび割れと連続していなかったが、床版切断時の断面を確認したところ、土砂化部で生じていた水平ひび割れと概ね一致した位置であった。

図-6(d)より、土砂化部で採取した 28-B1 において、床版下面からの鉛直ひび割れ、上側配力鉄筋のかぶりコンクリートで無数の微細ひび割れ、上側主鉄筋から下側主鉄筋までの領域で層状ひび割れが確認できた。鉛直ひび割れは、配力筋位置とは異なる箇所発生しているが、紫外線ライト照射前において視認できるひび割れ幅であった。微細ひび割れは、主にモルタル部だけに生じており、周囲のモルタル部のひび割れを伴わない骨材単体での割れは見られなかった。また、層状ひび割れは、土砂化の直下部だけに生じており、28-B1 の隣接位置で採取したコンクリートコア 28-C2 では確認できなかった。
