論文 乾燥環境におけるコンクリート中の鋼材腐食に関する現地調査

要旨: 著者らは「JCI-TC222A コンクリート中の鉄筋腐食の統一的な取扱いに関する研究委員会」の活動の一環として、実物大 RC 試験体や実構造物の鋼材腐食調査を実施してきた。本論文では、乾燥環境における水掛かりのない構造物の鋼材の腐食状況について非破壊およびはつり調査により現地調査した成果をまとめた。調査の結果、乾燥環境においては、湿分が水蒸気としてかぶり側から浸入し腐食環境が整い、主成分として γ -FeOOH と β -FeOOH の赤さびが生成されること、中性化が生じた箇所でも鋼材腐食が生じるのではなく、湿分が浸入するかぶり側である鋼材面が腐食しやすいことが分かった。

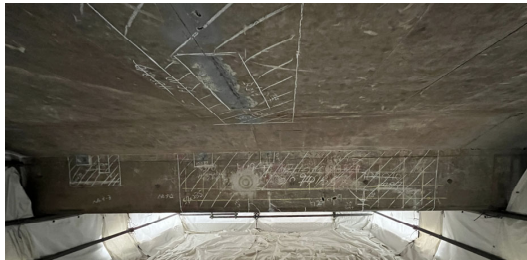
写真-2 横梁と中間スラブ下面 (位置: 図-2【1】)

である。図-2 に、今回調査対象範囲の中間スラブ下面と横梁のはつり範囲を下から見上げた略図を示す。写真-2, 3 に中央径間の中間スラブ下面と横梁の状況を示す。中間スラブ下面は線路方向に鉄筋露出およびコンクリートの浮きが、横梁側面はコンクリートの浮きが中央付近から海側に確認されたため、断面修復のためのはつり範囲は、これらを取り囲むように計画している。

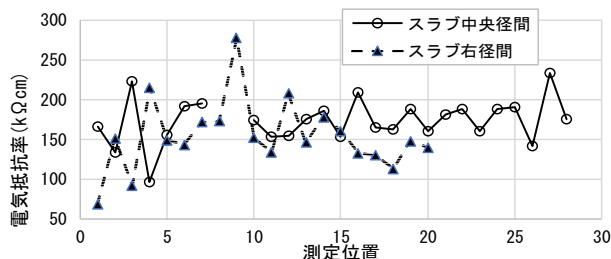
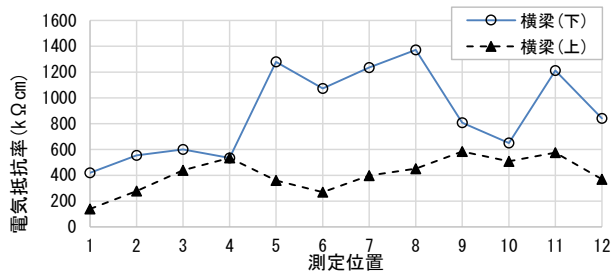
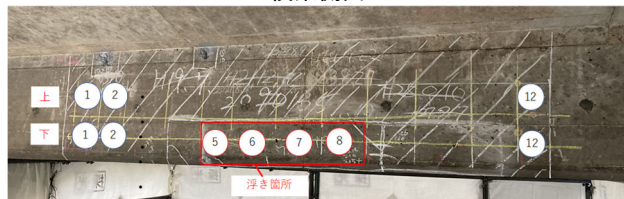
図-6 電気抵抗率

いて測定した。この装置は、ウェンナー法による電極配置により、電気抵抗を測定し電気抵抗率に換算するものである。この配置は、4 電極を等間隔に配置し、外側 2 電極で電流印加して内側 2 電極で電位差測定するものである。電極間隔は 5cm で、電流の周波数は 40Hz である。図-6 に測定結果を示す。中間スラブ下面については、中央・右径間とも $70\sim 250\text{k}\Omega\text{cm}$ と高い抵抗率を示した。なお、スラブ中央径間の測点 8, 9 はジンクリッチペイントが塗布されていたため測定できていない。横梁側面も $200\text{k}\Omega\text{cm}$ 以上と高かった。これらは、内部含水率が低く乾燥状態のコンクリートであったためと考えられる。特

に横梁側面下側の測点5から8に関しては、1000-1400kΩcmと明確に高い値を示し、事前の打音検査により特定した浮き箇所と一致することから、浮き箇所のコンクリート内部に空隙があるため、電気抵抗率が大きくなったと考えられる。

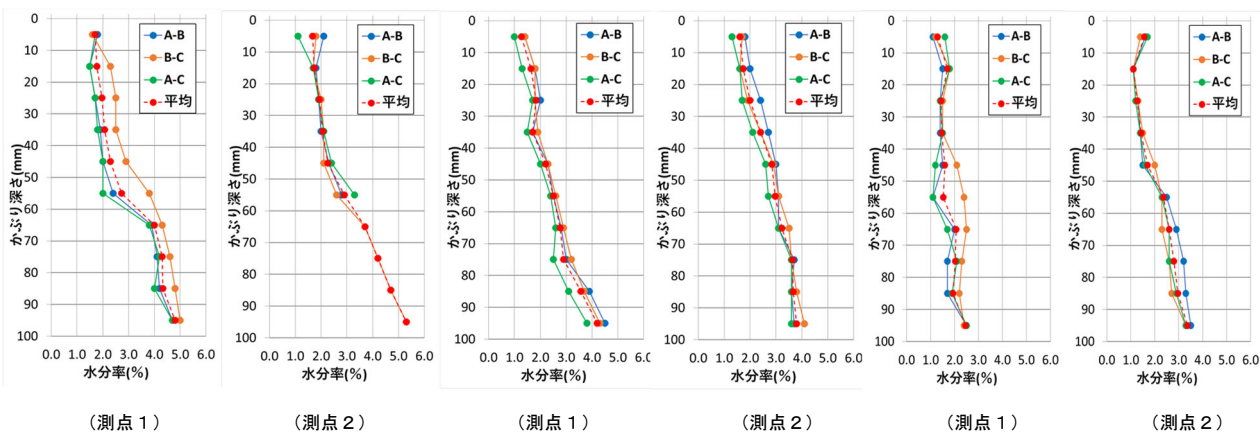
図-5 内部含水率

表面含水率は、中間スラブ下面および横梁側面とも 3~4%程度であった。内部含水率は、中間スラブ下面是中央径間、右径間とも、表面から深くなるにつれて増加する傾向であり、表面から 50mm までは 3%以下、 50mm を超えたあたりから増加傾向を示し、最深部 95mm で 3.8~5.3%を示した。横梁側面は、深さ 95mm まで 3%程度より小さな値で概ね一定に推移した。

コンクリート表面付近で表面含水率と内部含水率の値に差が生じた理由は明確でないが、いずれの測定箇所も水掛かりの部位ではなく、周囲の環境条件やコンクリート中の含水率の測定結果を踏まえると、当該コンクリートは比較的乾燥した状態にあると考えられる。

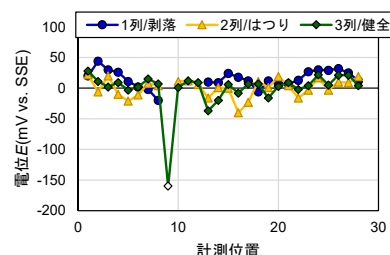
図-8 自然電位

自然電位は、図-7上の○に示すように、中間スラブ下面は中央径間海側において、線路方向に組立鉄筋(図-7の剥落)、はつり計画範囲内の鉄筋(図-7のはつり)、はつり計画範囲外の鉄筋(図-7の健全)の3点測定、横梁は上からスラブ下面、スラブ下面から100mm、200mm、軸方向鉄筋の間の4点測定した。図-8に自然電位の結果を示す。中間スラブ下面(中央径間)で見られる-160mVvs.SSEは、露出鉄筋にジンクリッチペイントを塗布した付近で計測したことによるものである。本高架橋の計測結果は、ジンクリッチペイント塗布箇所を除いたいずれにおいても貴な電位であった。

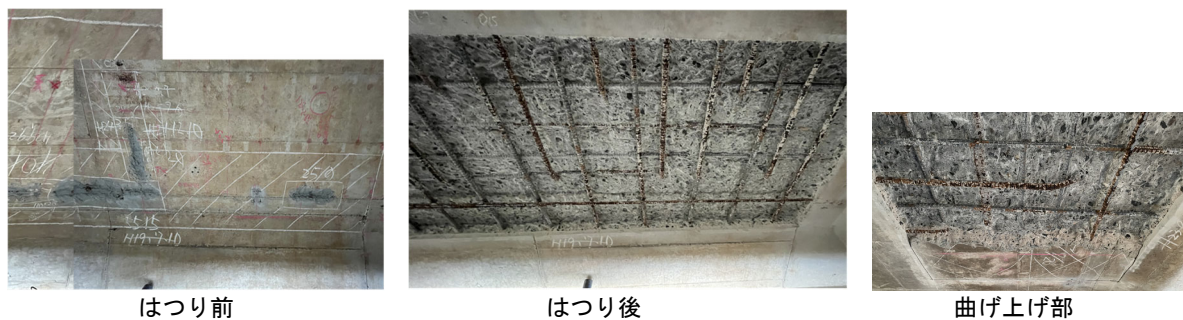
写真-4 中間スラブ下面（中央径間 位置：図-2【2】）

写真-4に中央径間の中間スラブ下面(図-2【2】の範囲)のはつり前後を示す。中間スラブ下面では、線路方向の組立鉄筋の腐食とともに鉄筋の曲げ上げ部において、図-9が示すように、位置を保持できていない鉄筋の曲げ上げ部がかぶり内に設置され、その部分で腐食していることが確認できた。

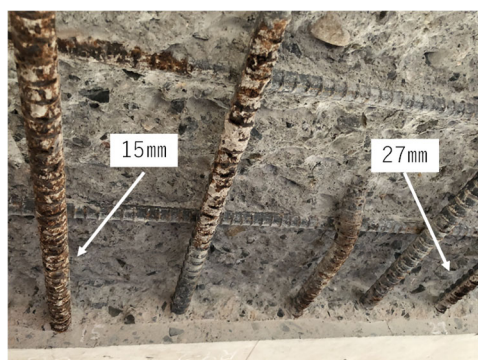
写真-5 鉄筋の腐食状態

また、写真-5にその範囲におけるかぶりの異なる近傍の鉄筋を示す。中央径間の中性化深さは、3.1(6)に示す通り約40mmであり、かぶり15mmと27mmの位置にある鉄筋(D19)は両方とも中性化領域内にある。写真-

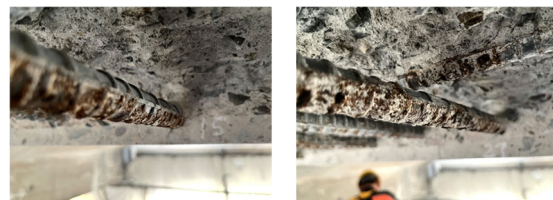
6に写真-5の2本の鉄筋の腐食状態の詳細を示す。これらの鉄筋は、中性化領域でかぶり厚が12mm異なっているにもかかわらず、両方の鉄筋とも節より下側で腐食が進行し、上側は腐食が進行していなかった。また、かぶり厚15mmの鉄筋は、鉄筋全体が中性化領域に存在しているが、下側のみが腐食している状況であった。このように鉄筋の下側が腐食しやすい現象は、既報³⁾でも報告されている。写真-7に写真-5で示した鉄筋に近接する曲げ上げ鉄筋を示す。この鉄筋は、水平部だけでなくかぶり厚が変化している曲げ上げ部でも腐食し、かぶり厚によらず節より下側で腐食が進んでいた。これらの現象は、かぶり厚の深さや中性化の進行のみでは説明できない。

このような状況から中性化は腐食の要因となるものの、それだけでは腐食の説明には不十分であること、また、鉄筋の節より下側の腐食が進んでいることから、水掛かりのない比較的乾燥している環境では、コンクリート(スラブ)下面から水蒸気が浸入し、昼夜の寒暖差によって鉄筋表面でコンクリートとの比熱差から水蒸気凝結が起きることによる腐食電池形成が主たる腐食要因と考えられる。

かぶり 15 mm かぶり 27 mm
写真-6 かぶりの異なる鉄筋の腐食状態

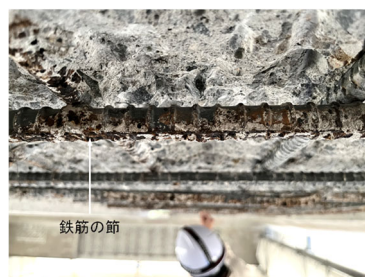
写真-8 節が斜めの鉄筋の腐食状態

鉄筋コンクリートでは、ブリーディング水が鉄筋下面に滞留し空隙が形成されることがあると考えられている⁴⁾。これらの鉄筋の近傍にある節が斜めに施工された写真-8に示す鉄筋では、鉄筋の下側だけでなく上側も腐食が発生している。このことは、鉄筋の節の位置により鉄筋の腐食状況が変化する可能性があると考えられる。

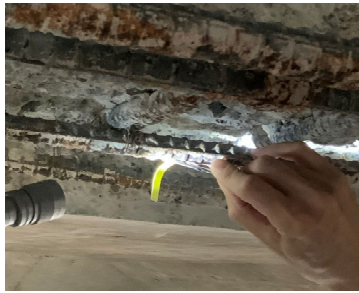
写真-9 pH測定状況

鉄筋に発生しているさびの状態についても調査した。今回の調査は、部分断面修復と同時に実施しているため、コンクリートをはつった直後の鉄筋に発生しているさびについてpHを測定した。少し湿らせたpH試験紙をピンセットでさびに直接接触させ、色の変化を確認した。写真-9に測定状況、図-10に結果を示す。中性化領域に施工されている鉄筋であるが、pH3程度と高い酸性となっていることが確認できた。

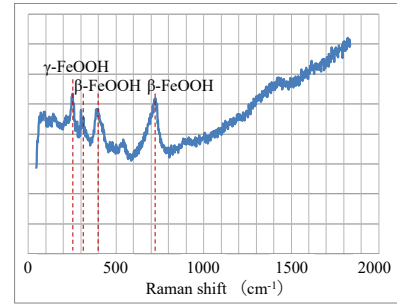
図-11 ラマンスペクトル

光の波長を 532nm として検出したラマンスペクトル 25 点の平均値を示す。 γ -FeOOH に起因する 250cm^{-1} 付近および β -FeOOH に起因する 300cm^{-1} , 400cm^{-1} , 700cm^{-1} 付近のピークがあることと中性化領域にある鉄筋のさびであることから、主成分は赤さび (γ -FeOOH と β -FeOOH) であると確認できた。

今回のような比較的乾燥した環境では、酸化により鉄筋表面に薄い赤さび(主成分として γ -FeOOH と β -FeOOH) が生成され、水が供給されにくい状況であるため、赤さびは γ -FeOOH あるいは β -FeOOH より熱力学的に安定な α -FeOOH に変化しにくく⁵⁾、腐食速度は比較的小さい状況であったと考えられる。
